# DESENHO – 01

## SITUAÇÃO ATUAL DO SDPA - COBERTURA

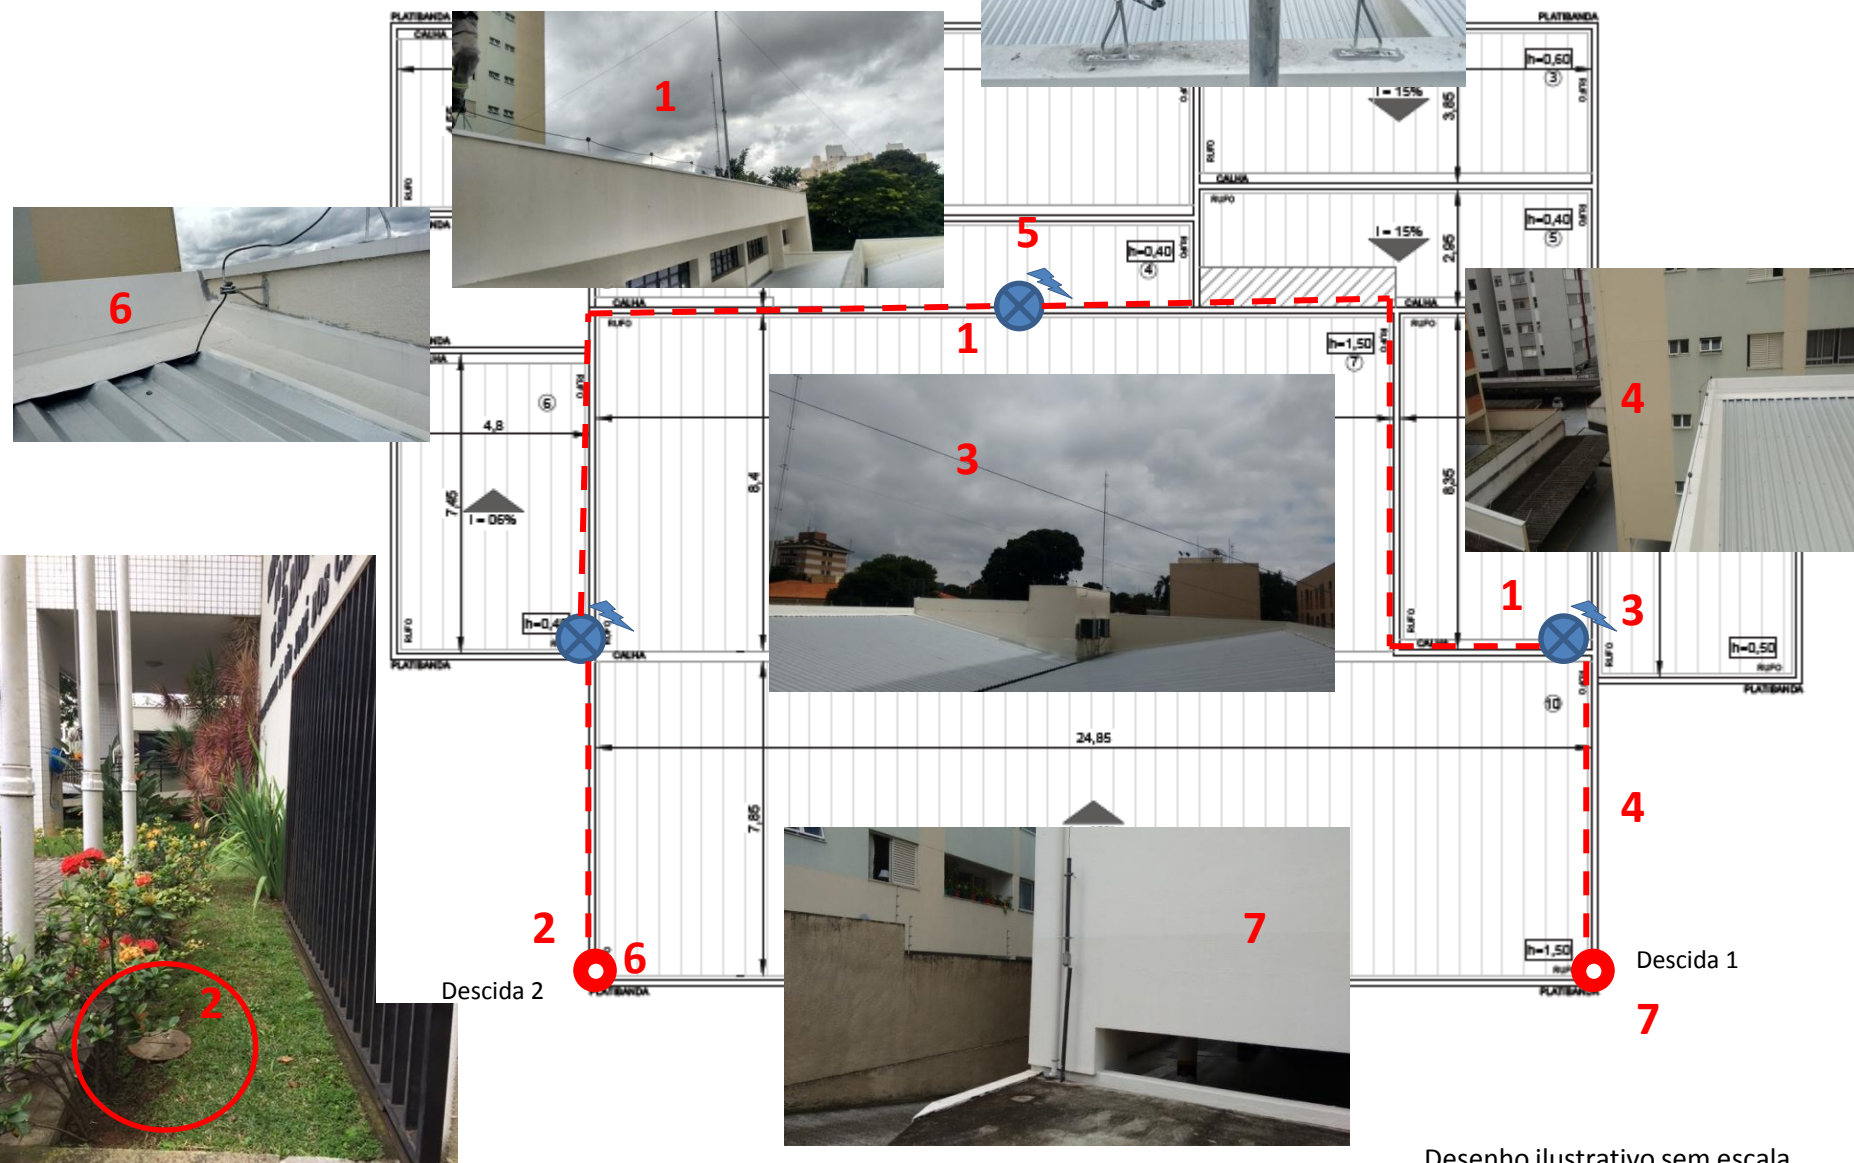
## ILUSTRAÇÃO DA SITUAÇÃO ATUAL
