## REGISTRO FOTOGRÁFICO

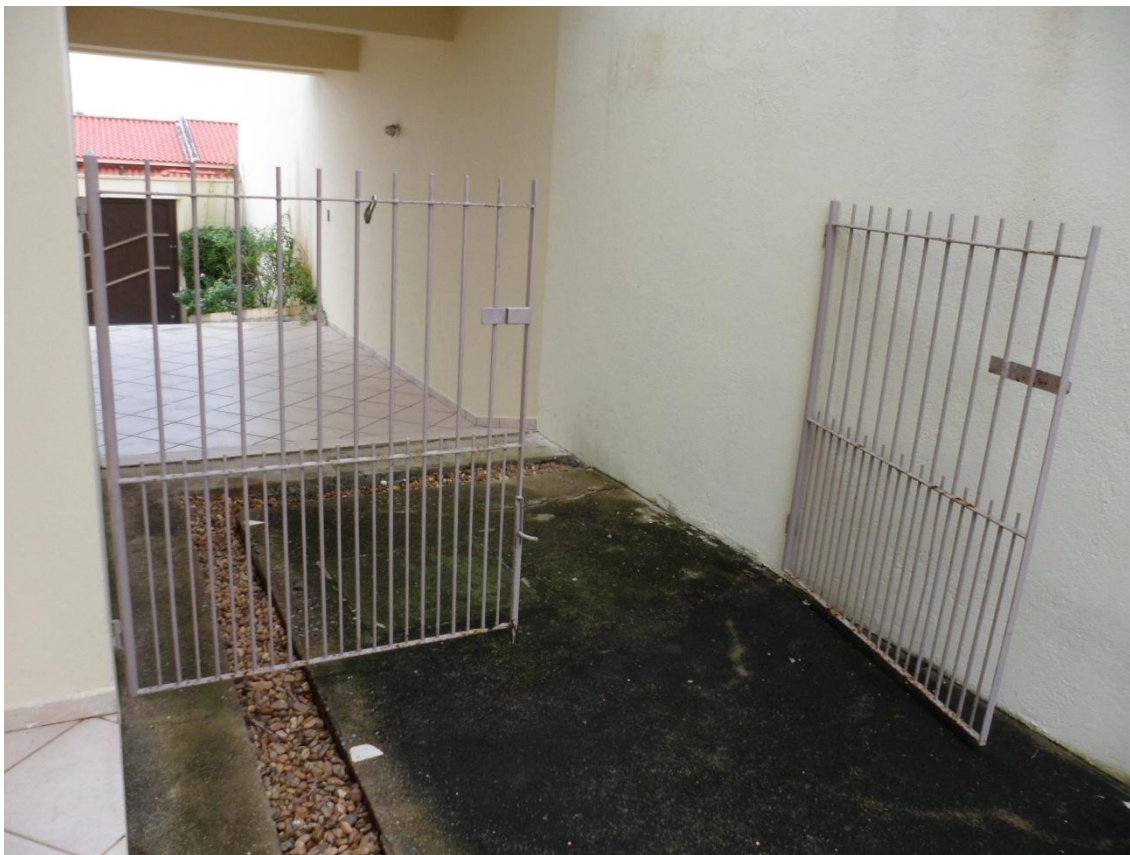
Foto 01 – Portão metálico a ser removido.

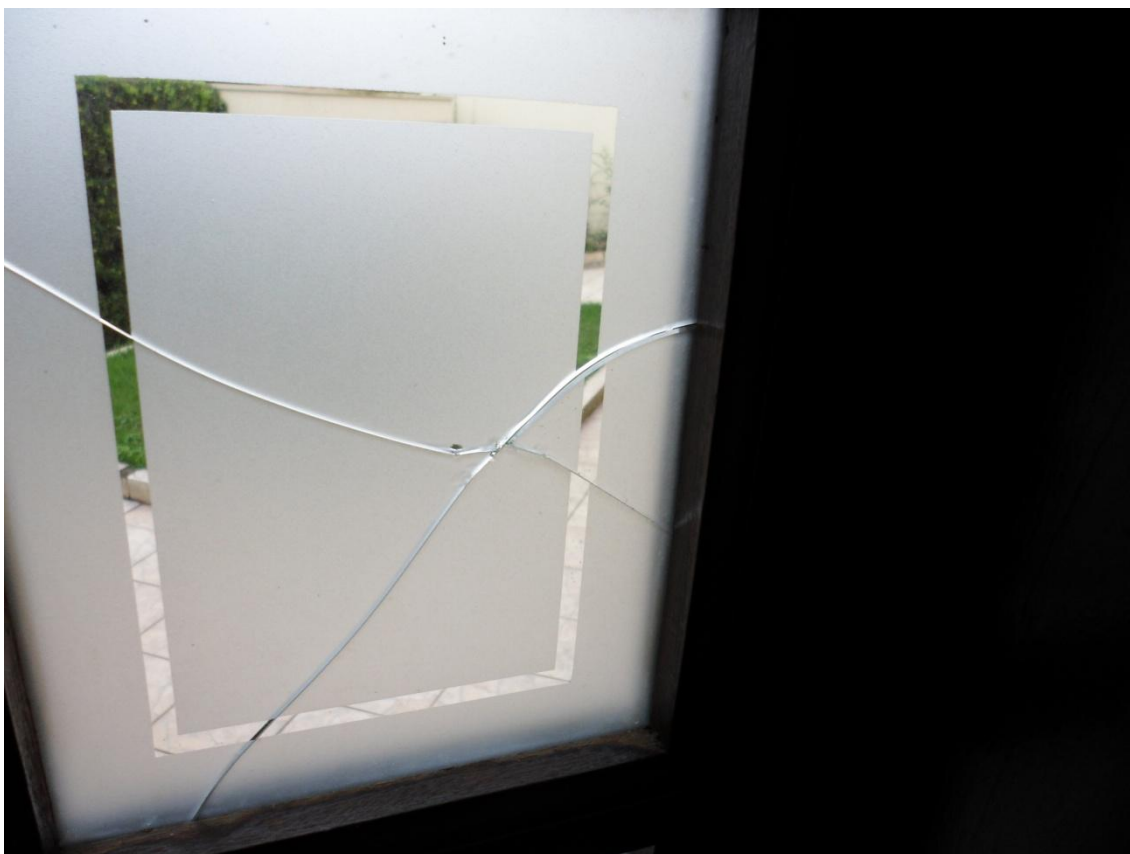
Foto 02 – Substituição de vidro quebrado na sala “G”.
