**TRIBUNAL DE CONTAS DO ESTADO DE SÃO PAULO**  
DIRETORIA DE CONTAS DO GOVERNADOR

TC-002347.989.19-6

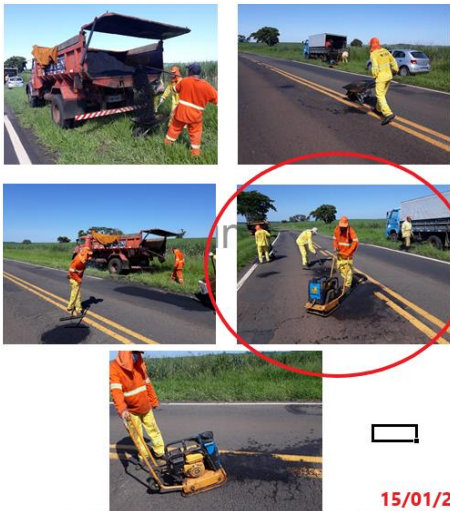
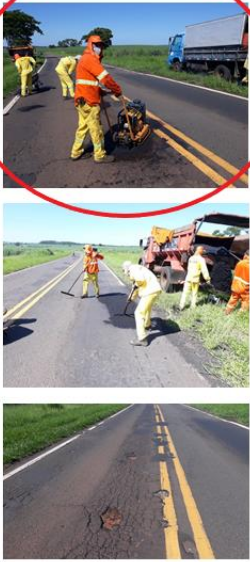
Fotografias em duplicidade

Na figura superior apresentada, apesar das imagens não serem idênticas, ao visualizar a paisagem, o caminhão e a rodovia em si, é possível perceber que foram tiradas exatamente no mesmo local, em ângulos diferentes. Da mesma forma, foram apresentados na 3ª medição (16/12/2018 a 15/01/2019) e na 4ª medição (16/01/2019 a 15/02/2019).

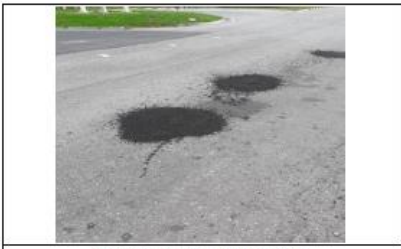
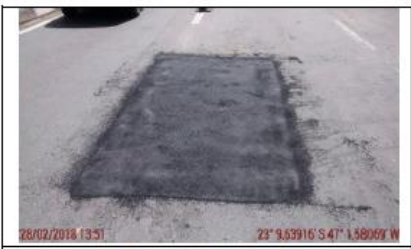
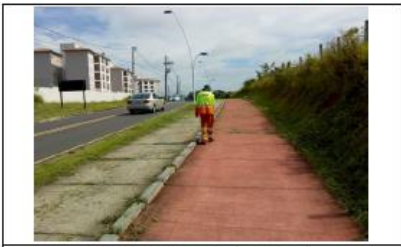
acima, é possível observar que em uma das imagens, a fotografia registra a data e a coordenada de localização, conforme destacado abaixo:

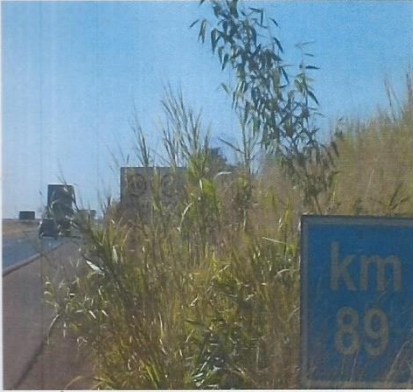
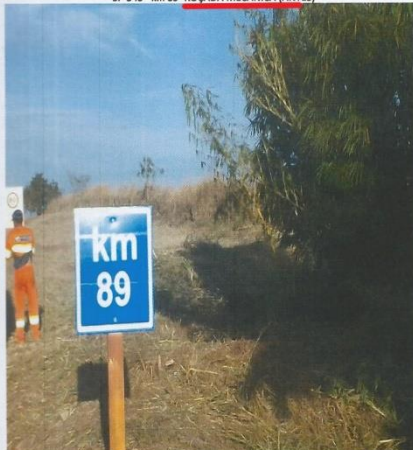
SP-345 - km 89- ROÇADA MECANICA (ANTES)-

SP-345 - km 89- ROÇADA MECANICA (DEPOIS)-

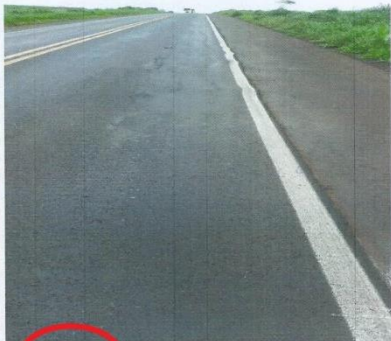
SP-345 - KM -91- CAMADA DE ROLAMENTO CBUQ PANOS 5/DOP(ANTES)-

SP-345 - KM -91- CAMADA DE ROLAMENTO CBUQ PANOS 5/DOP(DEPOIS)-

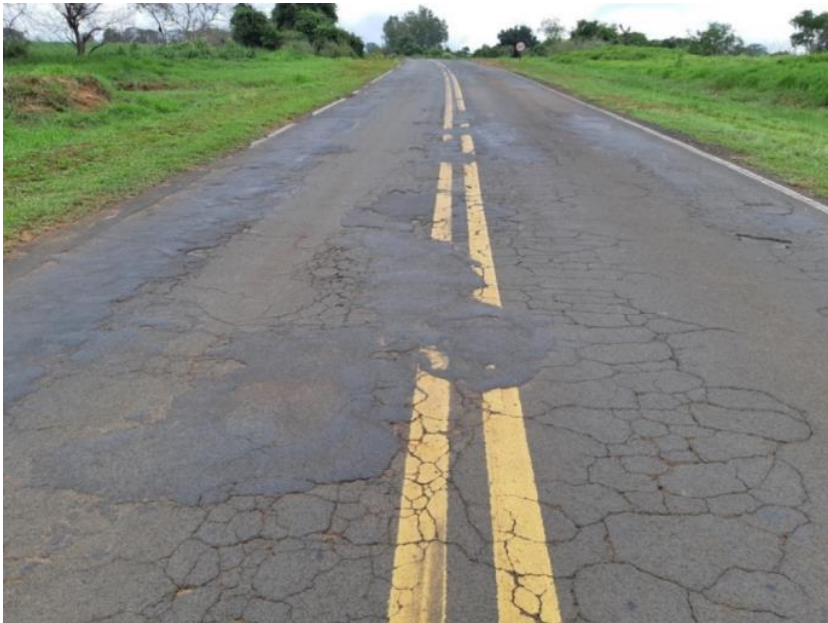
| <b>Municípios:</b> Entre Tupã e Iacri |

| <b>Observação:</b> trecho com presença de "trincas tipo couro de jacaré" com intensa atividade de conservação tipo remendo e tapa buracos.<br>Fonte: TC 10691.989.20-6 |

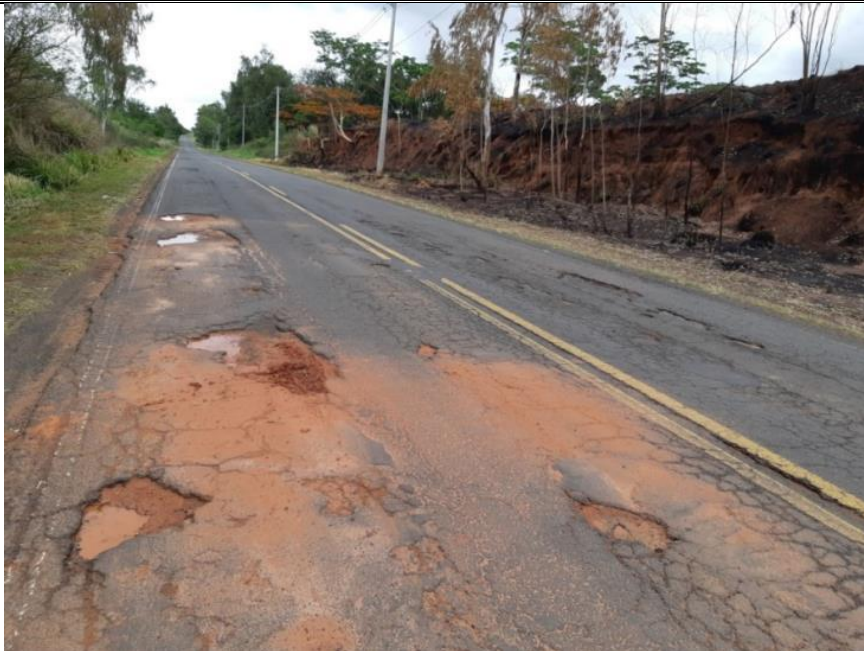
| <b>Municípios:</b> Entre Queiroz e Macuco |

| <b>Observação:</b> Presença de placas e trincas interligadas tipo "couro de jacaré" |

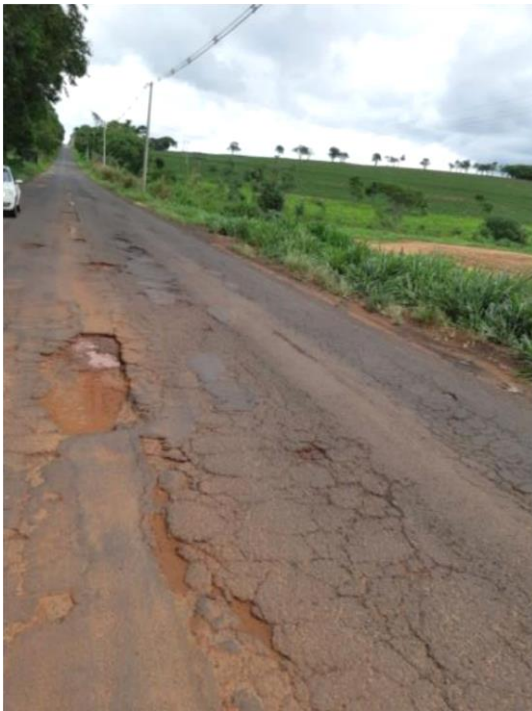
| <b>Municípios:</b> Entre Queiroz e Macuco |

| <b>Observação:</b> trecho com presença de “trincas tipo couro de jacaré”, além de painelas com intensa atividade de conservação tipo remendo e tapa buracos.<br>Fonte: TC 10691.989.20-6 |

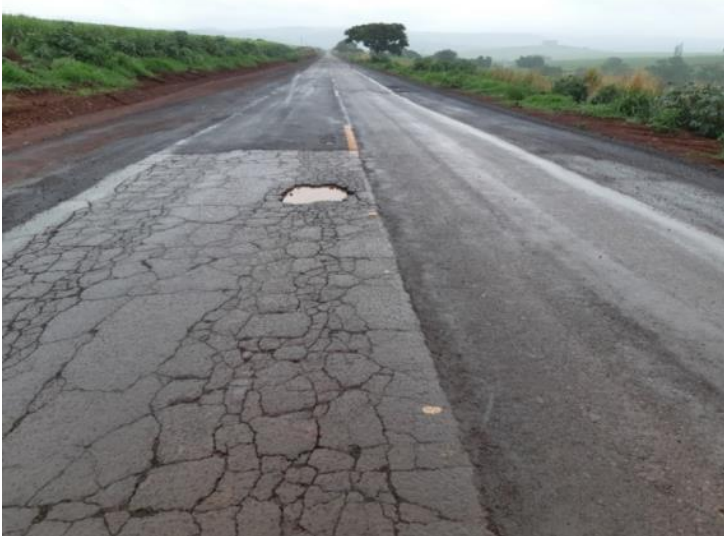
| <b>Municípios:</b> próximo a Irapé |

| <b>Observação:</b> Ao lado direito da pista de rolamento do trecho acima, o estado de conservação aparenta satisfatório, enquanto do lado esquerdo apresenta trincas interligadas e painelas.<br>Fonte: TC 10691.989.20-6 |

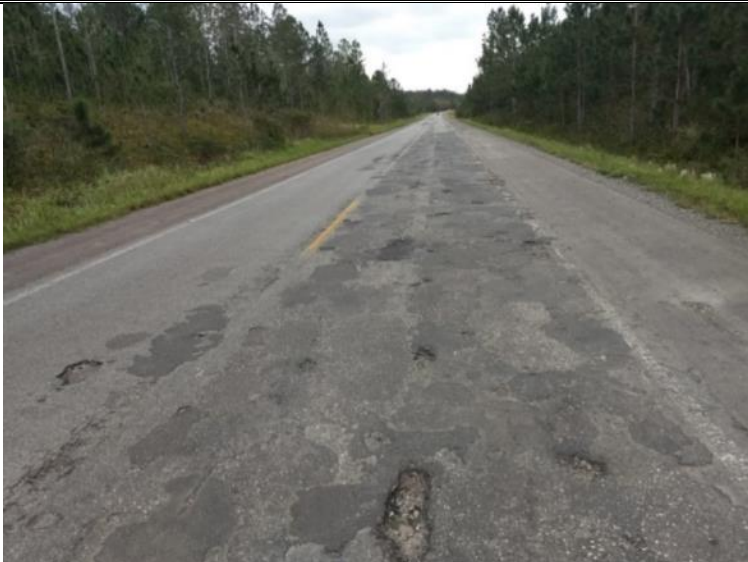
| <b>Municípios:</b> Entre Itapitangui e Pariquera-Açu |

| <b>Observação:</b> Presença intensa de serviços de conservação como tapa buracos e remendos.<br>Fonte: TC 10691.989.20-6 |

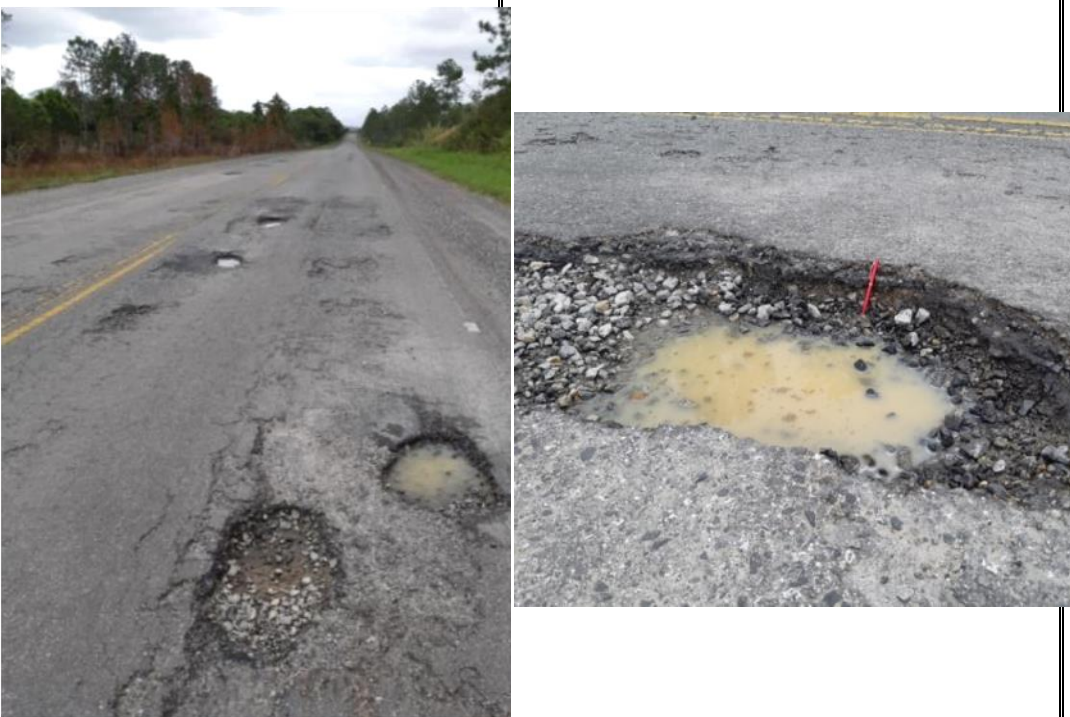
| <b>Municípios:</b> Entre Itapitangui e Pariquera-Açu |

| <b>Observação:</b> Trecho bastante deteriorado, necessitando intervenção urgente. Presença de panelas acentuadas.<br>Fonte: TC 10691.989.20-6 |

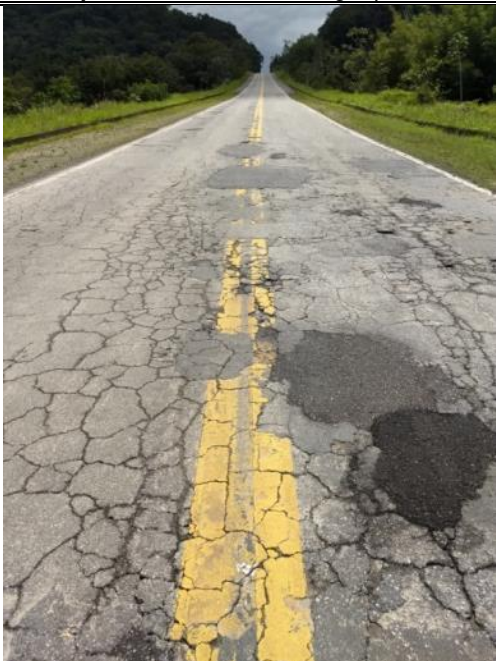
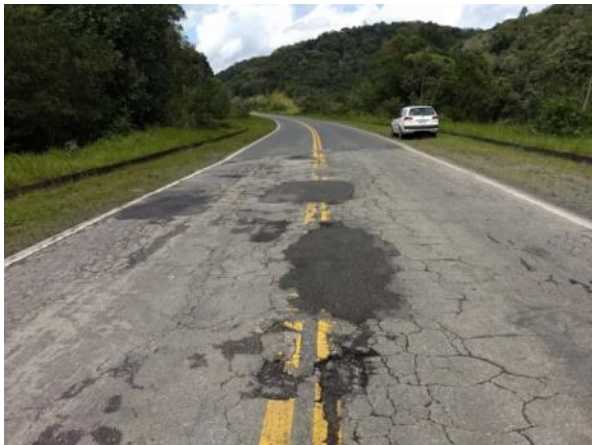
| <b>Municípios:</b> Entre Miracatu e Iguapé | |

| <p><b>Observação:</b> Trecho rodoviário bastante deteriorado, apresentando trincas e panelas. É possível observar também intensa atividade de conservação no pavimento.</p> | |

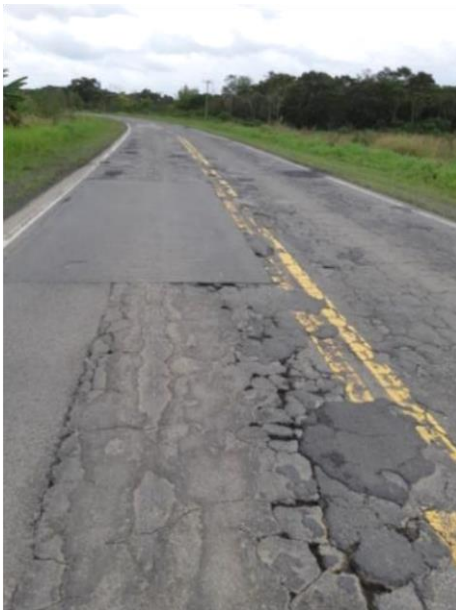
| <b>Municípios:</b> Entre Miracatu e Iguapé | |

| <p><b>Observação:</b> Trecho deteriorado com intensa atividade de conservação como remendos e panos asfálticos.</p> | |

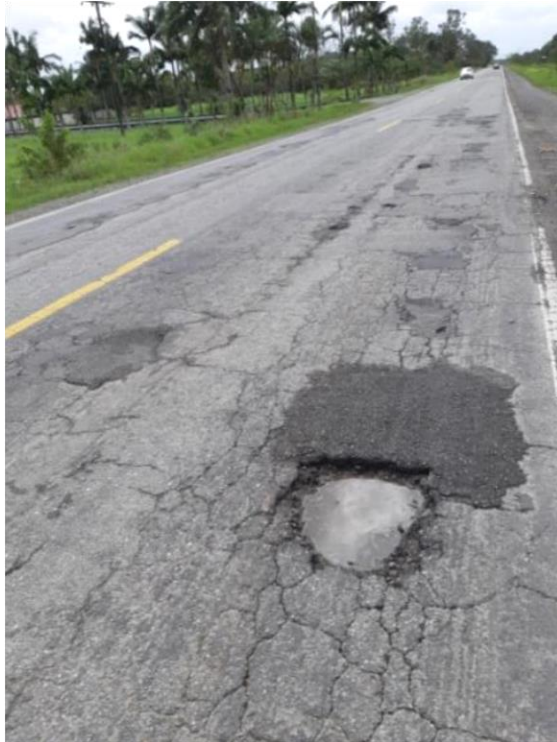
| <b>Municípios:</b> Entre Miracatu e Iguapé |

| <b>Observação:</b> Surgimento de panela dentro do próprio tapa buraco<br>Fonte: TC 10691.989.20-6 |

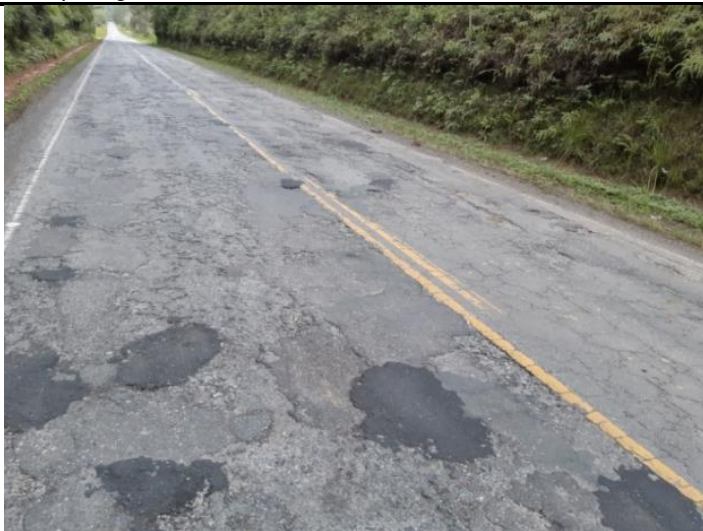
| <b>Municípios:</b> Entre Jacupiranga e Eldorado |

| <b>Observação:</b> Trecho bastante deteriorado com intervenções recentes de tapa buraco.<br>Fonte: TC 10691.989.20-6 |

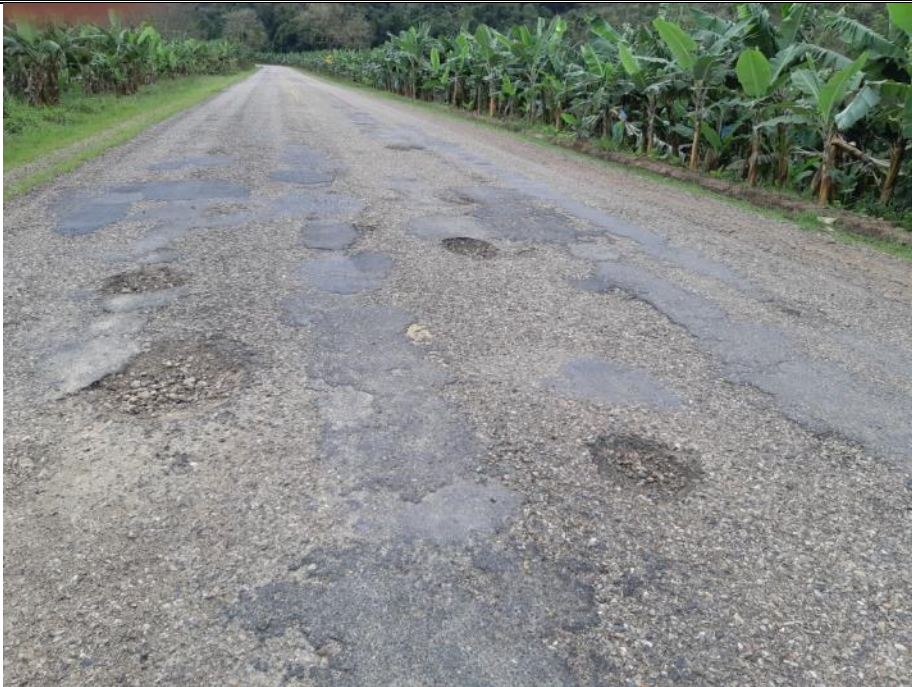
| <b>Municípios:</b> Entre Eldorado e Iporanga |

| <b>Observação:</b> Trecho bastante deteriorado, com diversas "panelas", além de intervenções de tapa buraco, de forma paliativa.<br>Fonte: TC 10691.989.20-6 |

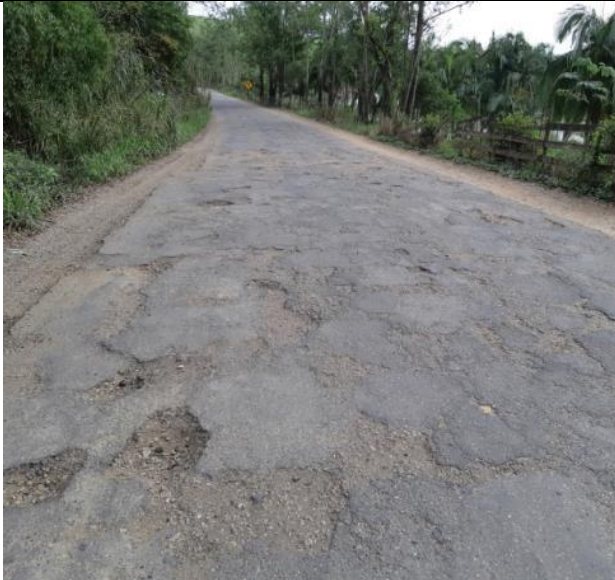
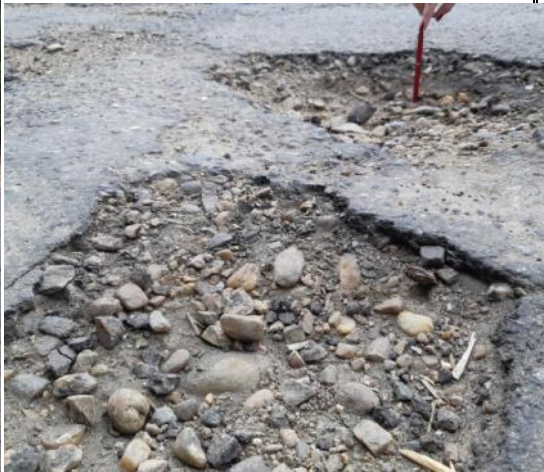
| <b>Municípios:</b> Entre Eldorado e Iporanga |

| <b>Observação:</b> Trecho com diversas incidências de panelas.<br>Fonte: TC 10691.989.20-6 |

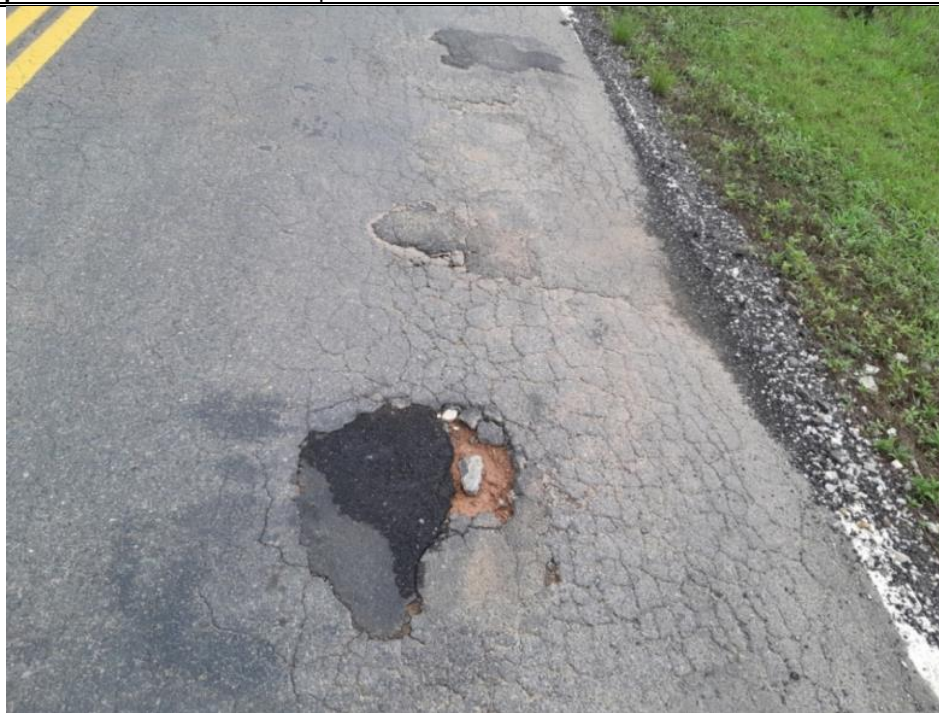
**Municípios:** Entre Sete Barras e Juquiá

**Observação:** Surgimento de “panela” dentro de uma recente intervenção tapa buraco

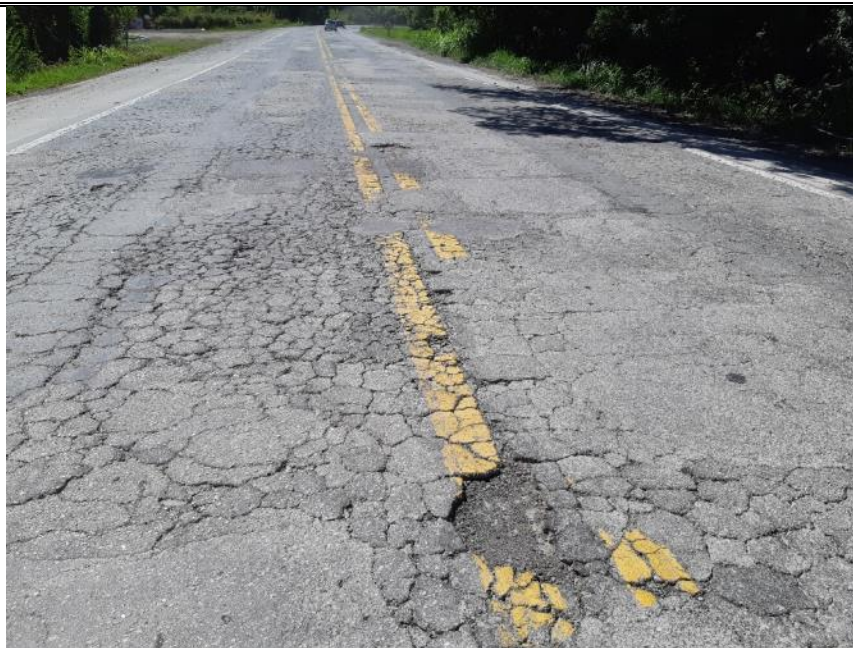
**Observação:** Forte presença de panelas e trincas interligadas tipo “couro de jacaré” por todo o trecho.

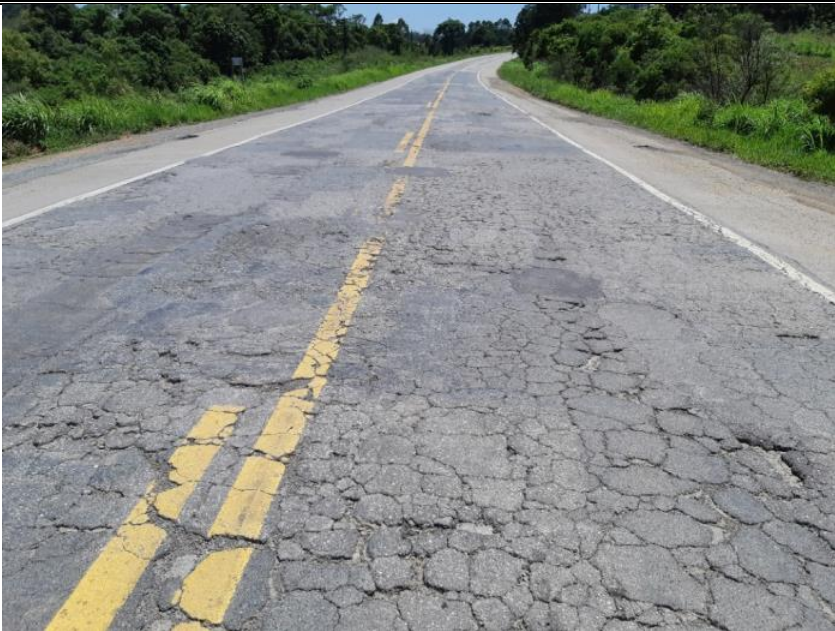
| <b>Observação:</b> Trecho bastante deteriorado com presença de intensa atividade de conservação de rotina<br>Fonte: TC 10691.989.20-6 |

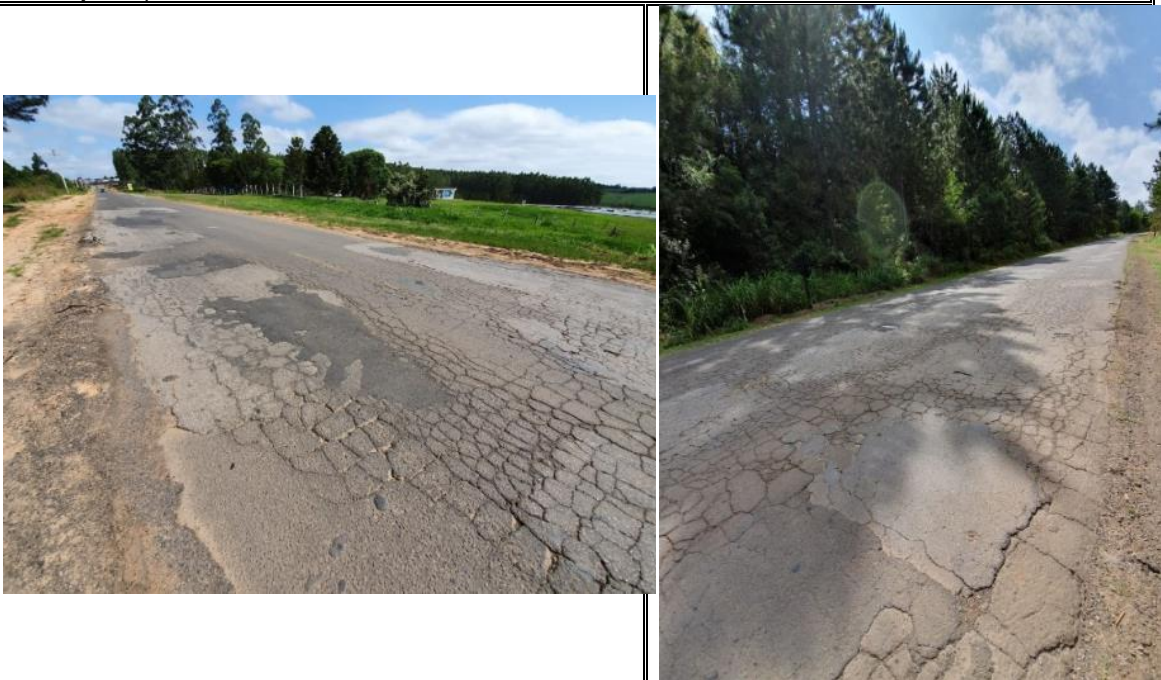
| <b>Municípios:</b> próximo a Gramadinho |

| <b>Observação:</b> Trecho com presença forte de trincas interligadas “tipo couro de jacaré”, além de intensa atividade de conservação. |

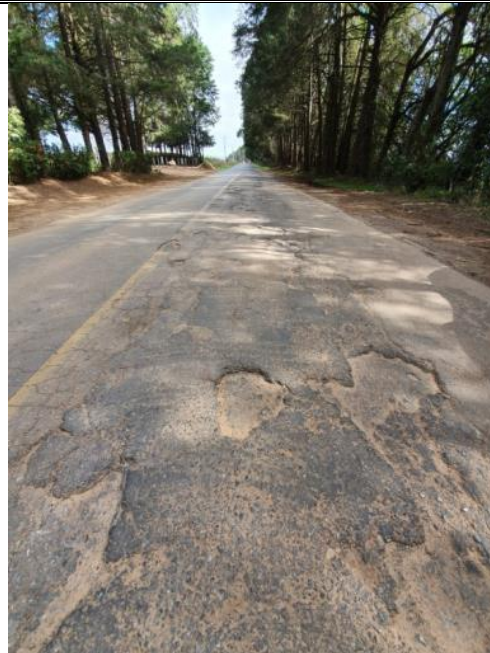
**Municípios:** próximo ao parque estadual Carlos Botelho

**Observação:** Elevação no pavimento, além de trincas e panelas.

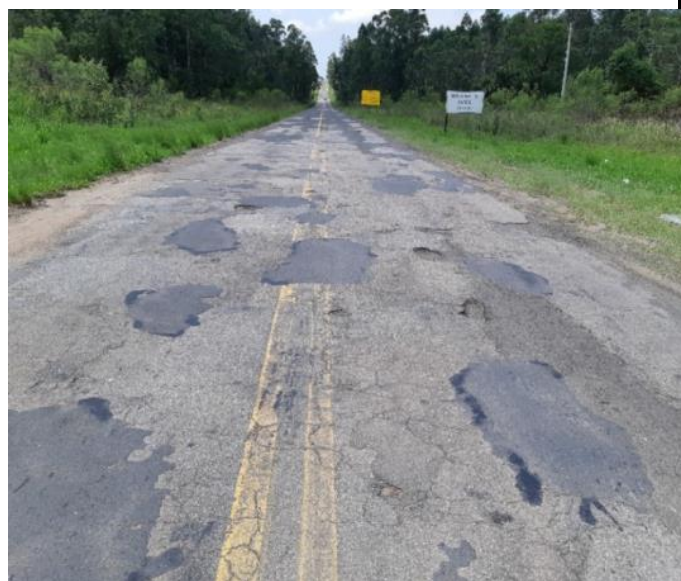
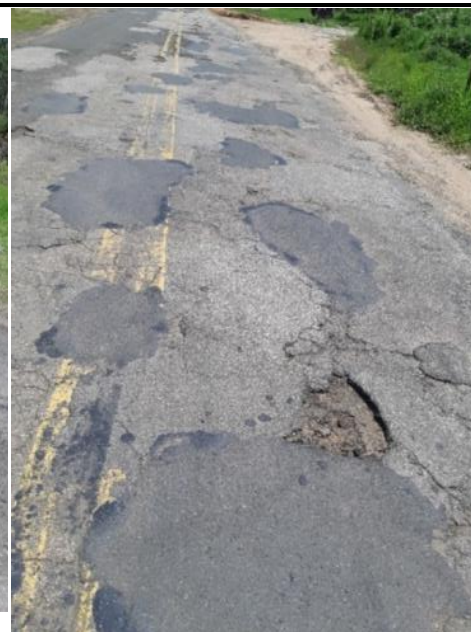
**Municípios:** próximo ao município de Bofete

**Observação:** Trecho bastante deteriorado, com quantidade demasiada de serviços de conservação, como remendos e tapa buracos

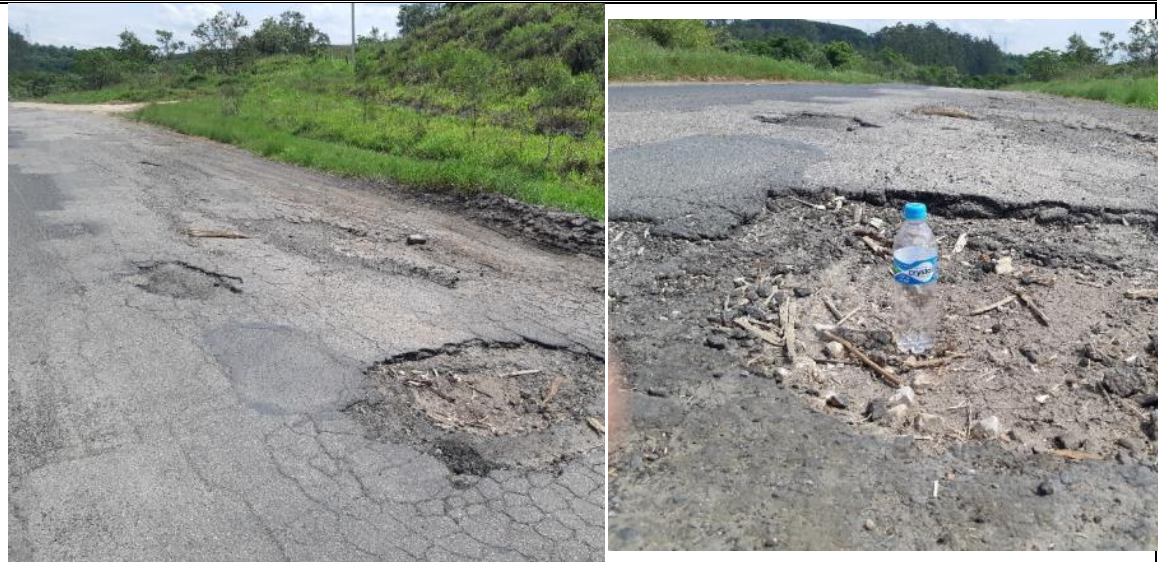
**Municípios:** Entre o município de Bofete e a rodovia SP 300

**Observação:** Trecho bastante deteriorado, com presença de panelas profundas

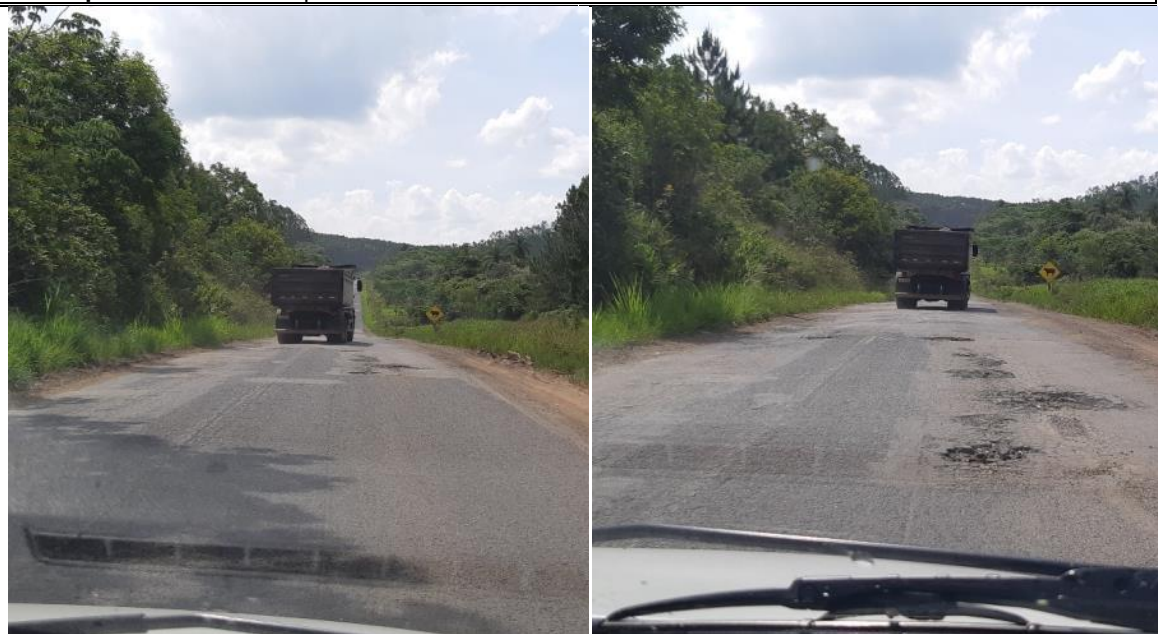
**Municípios:** Entre o município de Bofete e a rodovia SP 300

**Observação:** Flagrante de veículo de carga circulando no sentido contrário do trânsito (contramão) para desviar de panelas espalhadas no trecho rodoviário.

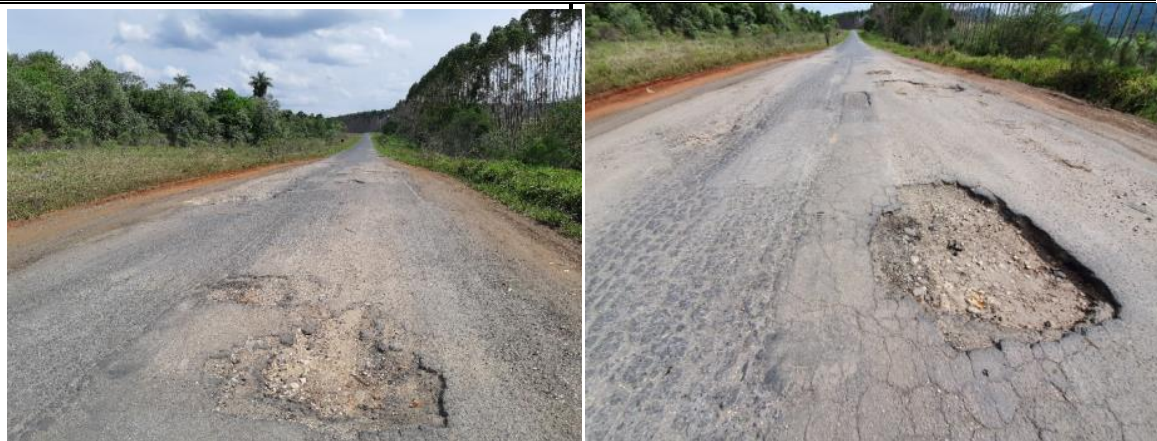
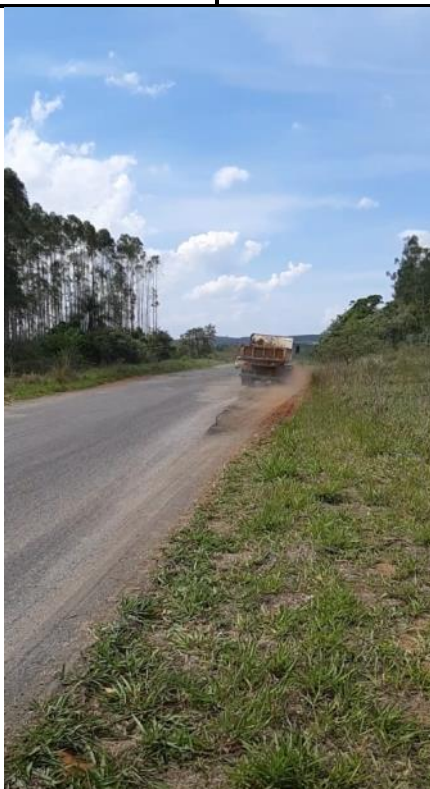
**Municípios:** Entre o município de Bofete e a rodovia SP 300

**Observação:** Trecho rodoviário bastante deteriorado, com diversas formações de panelas, além de profundas, obrigando os condutores a desviarem a rota pelo canteiro em terra.

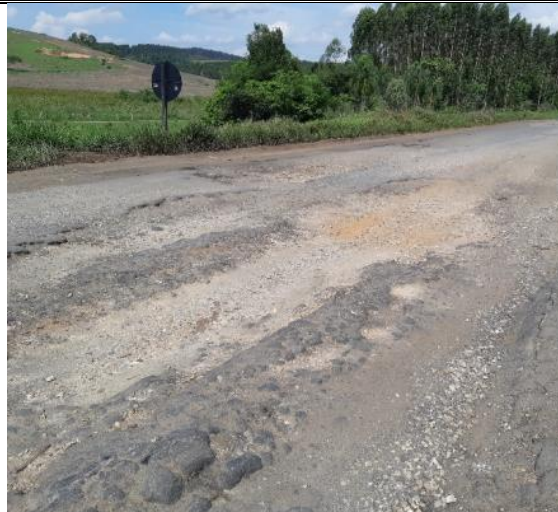
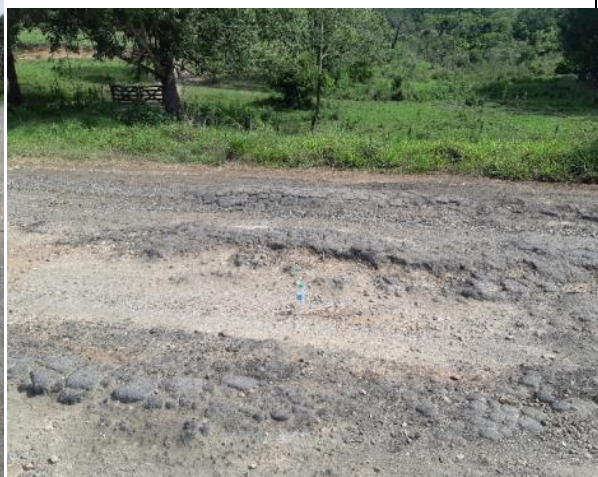
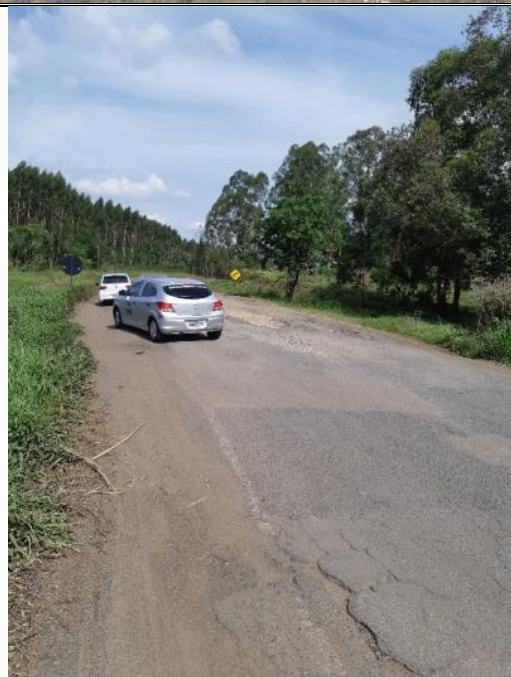
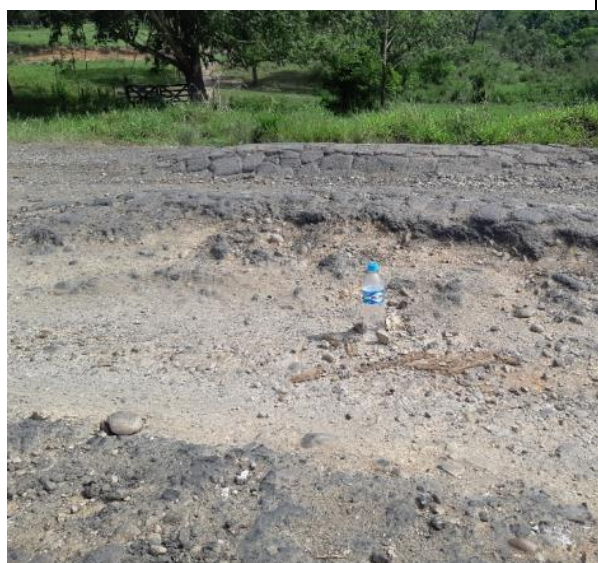
**Municípios:** Entre o município de Bofete e a rodovia SP 300

**Observação:** Trecho apresentado grave deterioração, evidenciando uma cratera com profundidade superior a 20 cm, obrigando os condutores a desviarem no canteiro e na contramão.

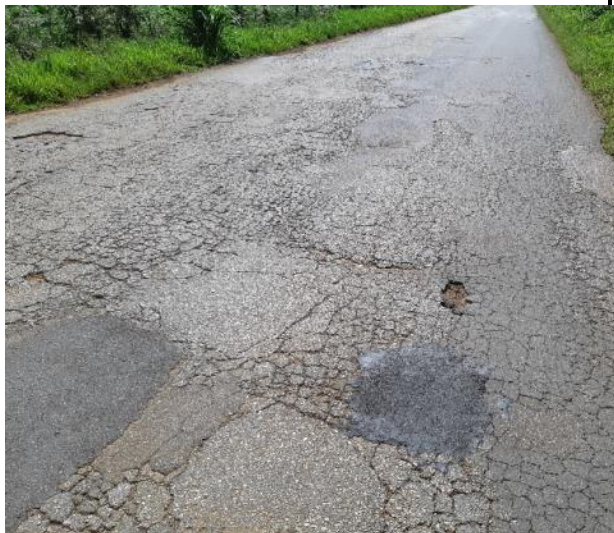
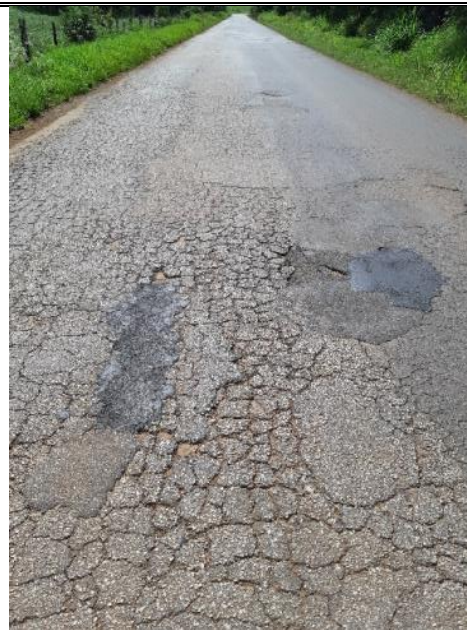
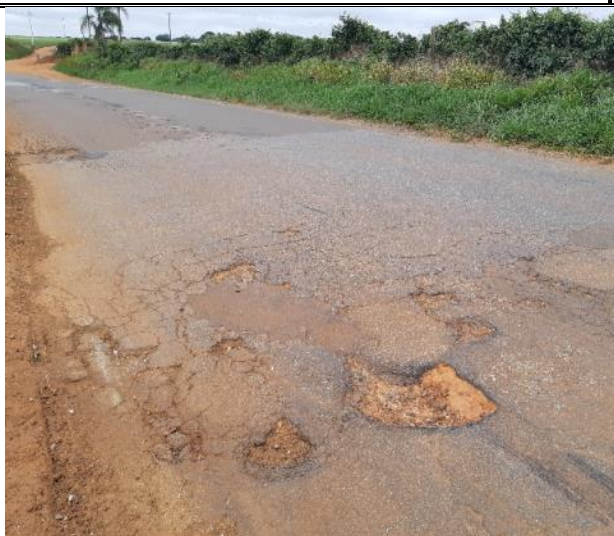
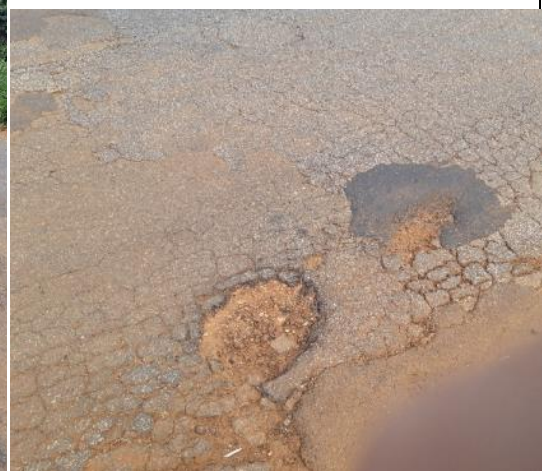
**Municípios:** Buri

**Observação:** trecho deteriorado, com presença de panelas e trincas interligadas tipo "couro de jacaré". É possível perceber atividades de conservação no trecho ora inspecionado, com surgimento de "panela" dentro do próprio remendo executado pelo tapa buraco.

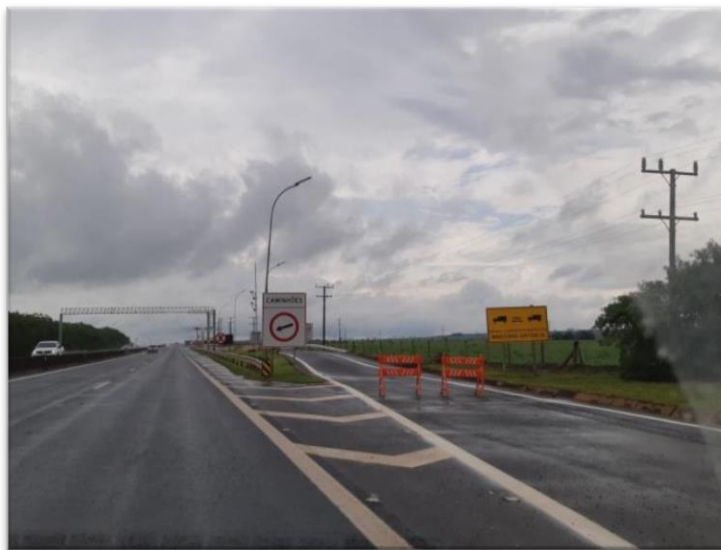
**Posto de Pesagem Fixo fechado, localizado na SP 270, entre Ourinhos e Assis.**

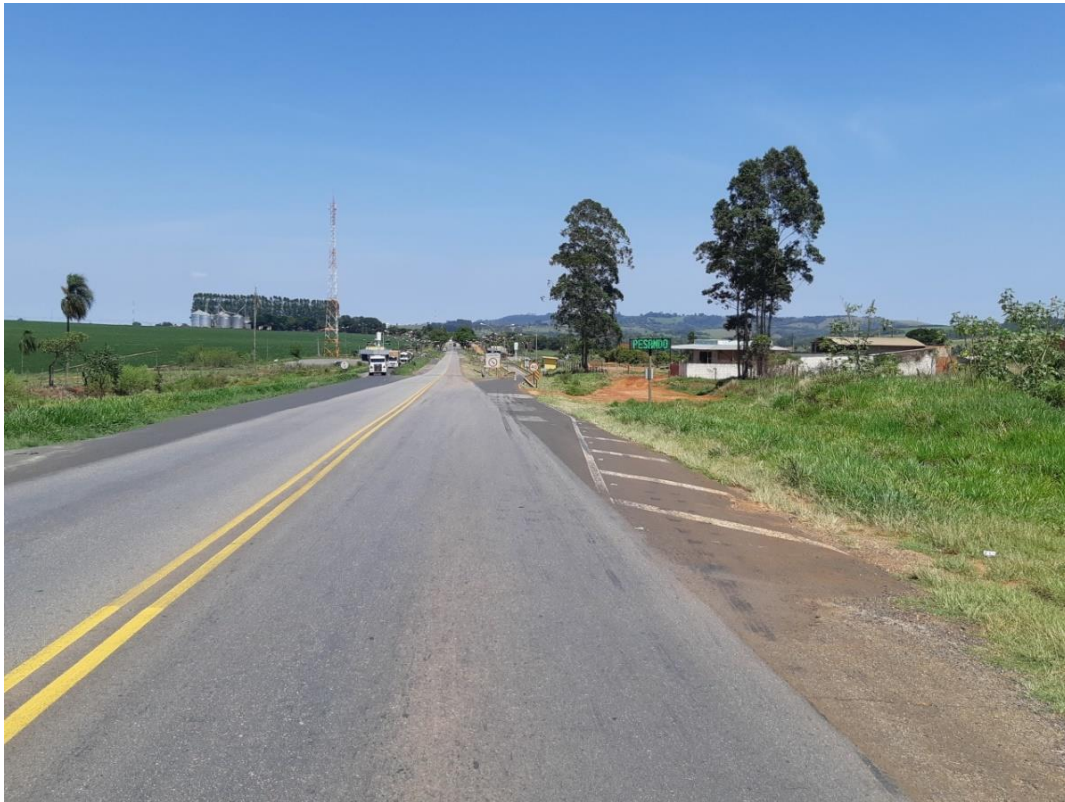
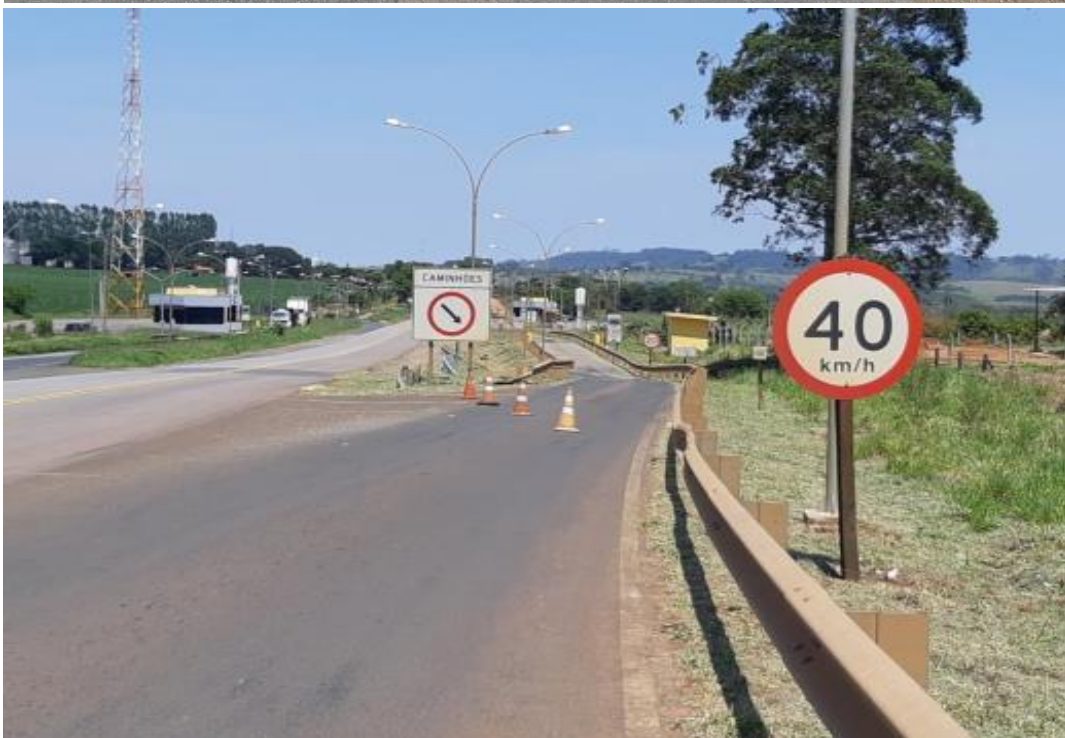
**Posto de pesagem fixo localizado em Angatuba, sentido oeste, sob responsabilidade da DR-2**
