**TRIBUNAL DE CONTAS DO ESTADO DE SÃO PAULO**  
**DIRETORIA DE CONTAS DO GOVERNADOR**

**REFORMAS EM PRÉDIOS  
ESCOLARES PLANEJADAS,  
CONTRATADAS E GERENCIADAS  
PELA FDE**

# RELATÓRIO DE FISCALIZAÇÃO DE NATUREZA OPERACIONAL SOBRE REFORMAS EM PRÉDIOS ESCOLARES CONTRATADAS PELA FDE

TC nº 22757.989.22-3

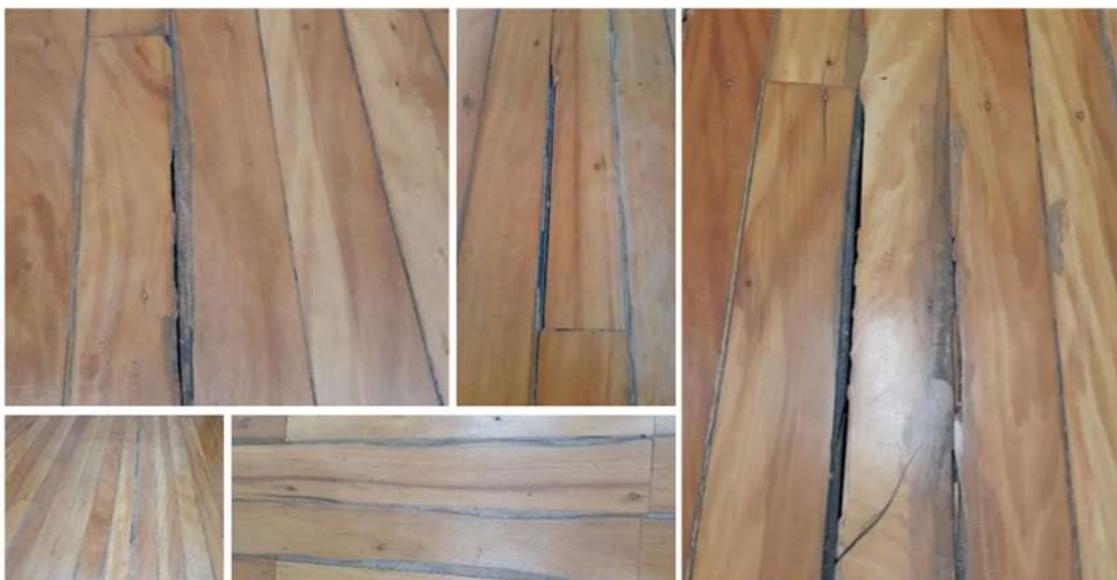
A obra na escola Prof. Theodoro de Moraes (PI 2019/00571) incluía a substituição dos pisos de madeira (tacos e assoalhos) de algumas salas de aula<sup>51</sup>. A quantidade prevista destes serviços, porém, foi menor do que a necessária. O orçamento contemplou a instalação de 203 m<sup>2</sup> de soalho de tábuas; mas no total foram instalados 341,3 m<sup>2</sup><sup>52</sup>. Essa quantidade, porém, ainda que superior à orçada, não contemplou toda a necessidade da escola e o piso de uma das salas de aula foi feito a partir das melhores tábuas retiradas das salas que tiveram o seu piso trocado<sup>53</sup>. O resultado, contudo, não foi satisfatório. Na visita realizada 314 dias após a conclusão da obra, observamos que, em vários trechos, a massa aplicada para preencher os pedaços lascados das tábuas antigas já havia soltado e era bastante visível os pedaços que foram preenchidos.

**Figura 6 – Prof. Theodoro de Moraes (PI 2019/00571): piso de sala de aula feito com pedaços reaproveitados**

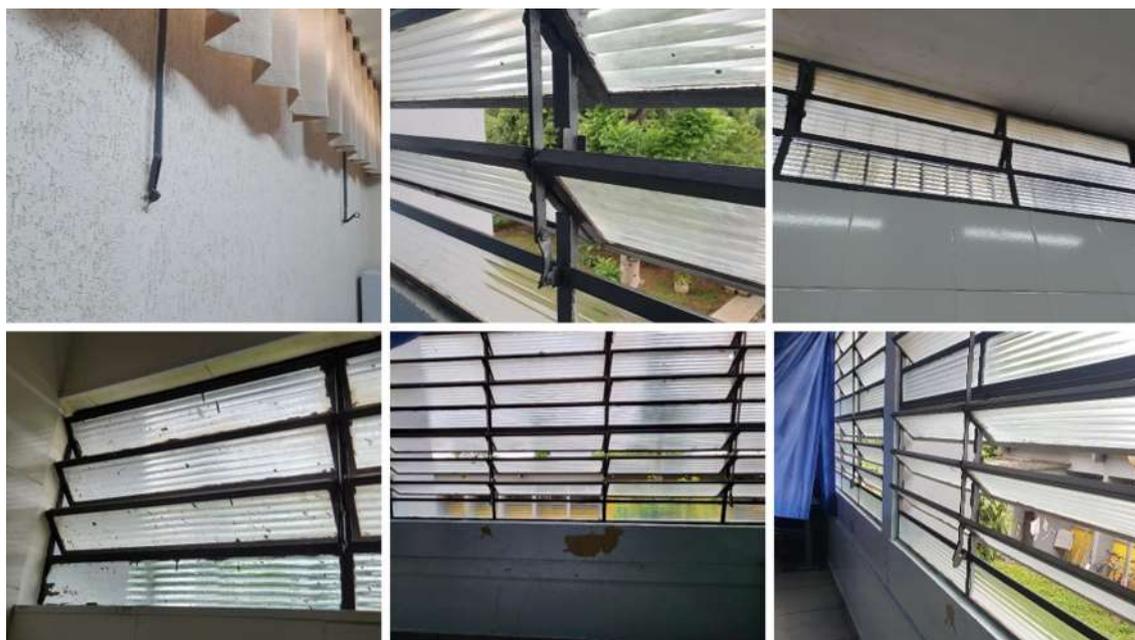
**Figura 9 – Prof. João Batista Curado (PI 2019/00524): caixilhos com puxadores quebrados**

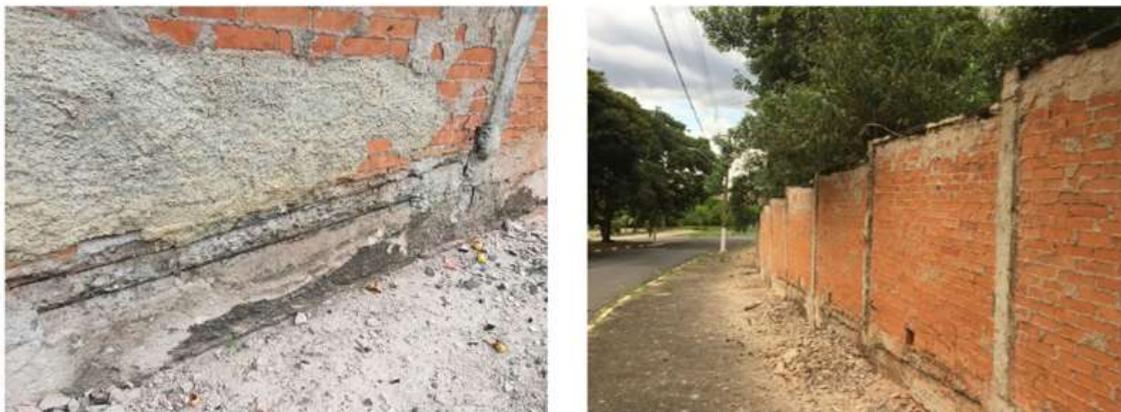
Observou-se também casos em que **problemas preexistentes não considerados na elaboração do orçamento foram tratados no decorrer da obra sem o reequilíbrio do contrato**, implicando não execução de parte das intervenções previstas. Como exemplo destes casos, pode-se citar a obra realizada na escola Dr. Mário Natividade (PI 2018/01519). O muro de divisa da escola estava sem reboco, com ferragem exposta e havia sido avaliado como péssimo pela FDE em inspeção realizada em fev/21, pouco após o início da obra<sup>70</sup>. Como consequência, a substituição de parte deste muro foi incluída no escopo, comprometendo a execução de outros serviços previstos. Esta intervenção consumiu R\$ 219,4 mil ou 26,2% da despesa com a obra<sup>71</sup>. Entre as intervenções que foram preteridas estão a implantação de alambrado no pátio descoberto próximo à quadra (setorização) e a raspagem dos pisos de madeira, com aplicação de cera. Além destas, a revisão elétrica foi apenas parcial, não foi incluída as intervenções no pavimento superior, apesar de haver necessidade e a pintura foi realizada apenas em ambientes específicos<sup>72</sup>.

**Figura 10 – Dr. Mário Natividade (PI 2018/01519): muros de divisa antes da reconstrução**

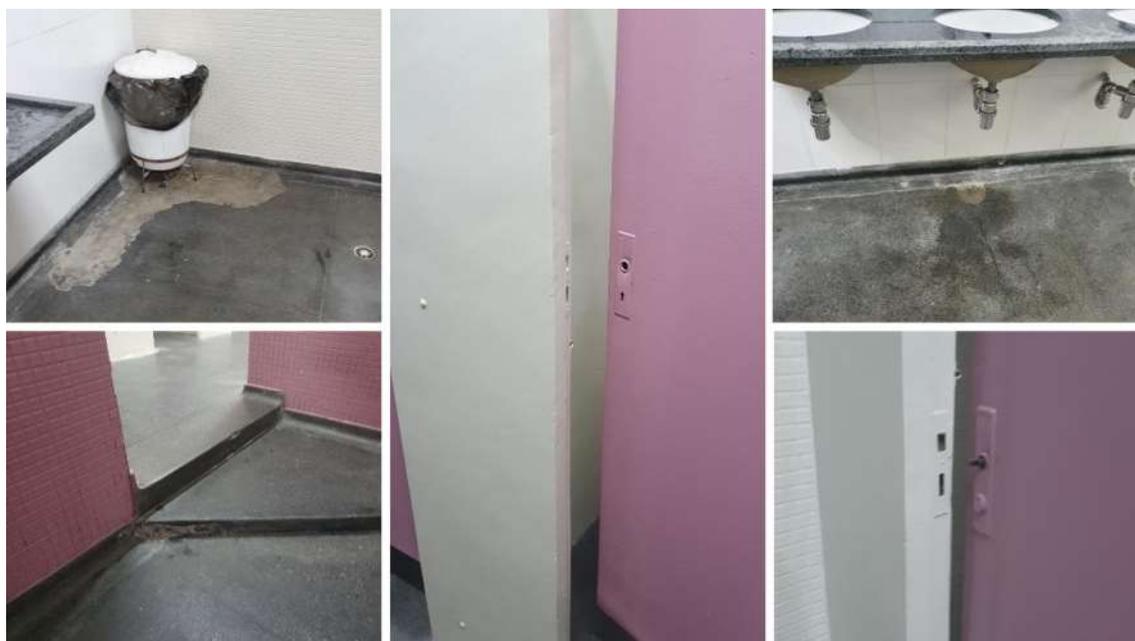
**Figura 11 – Prof. Jorge Rahme (PI 2019/00863): sanitários femininos não reformados**

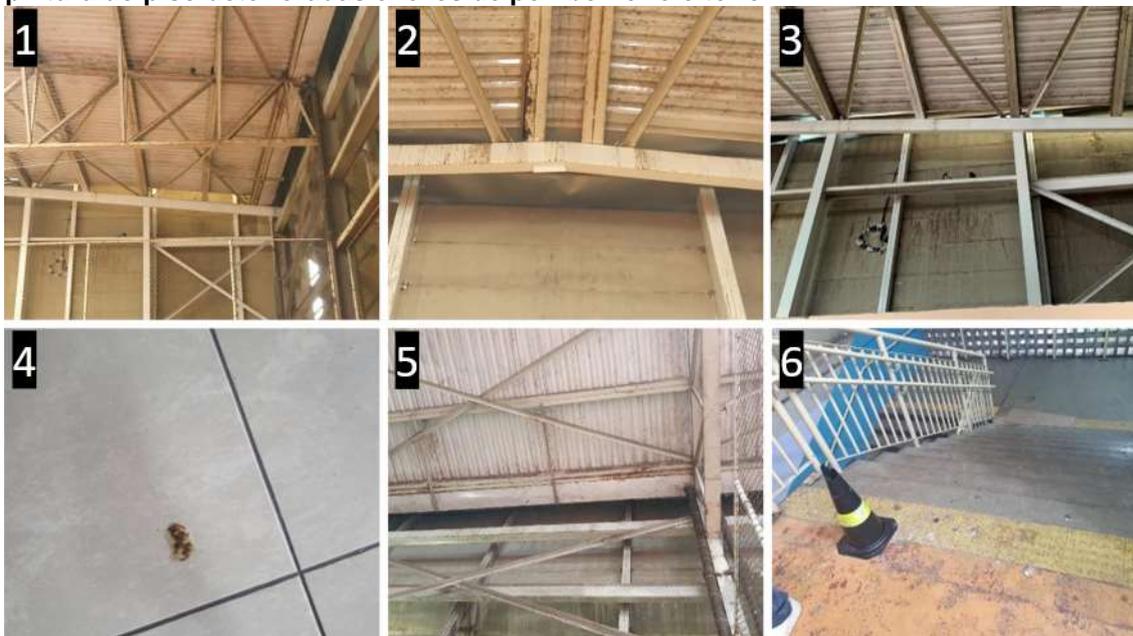
Figura 13 – Pe. Noé Rodrigues (PI 2018/00810): pombos na quadra, estrutura metálica e pintura do piso deterioradas e fezes de pombo no refeitório

Legenda: Fotografias 1 e 3: pombos na quadra; Fotografias 2 e 5: estrutura metálica deteriorada. Fotografia 4: fezes de pombo no refeitório. Fotografia 6: a pintura do piso deterioradas e com fezes de pombo.

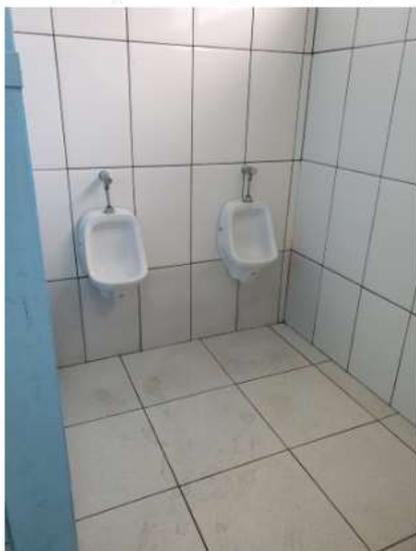
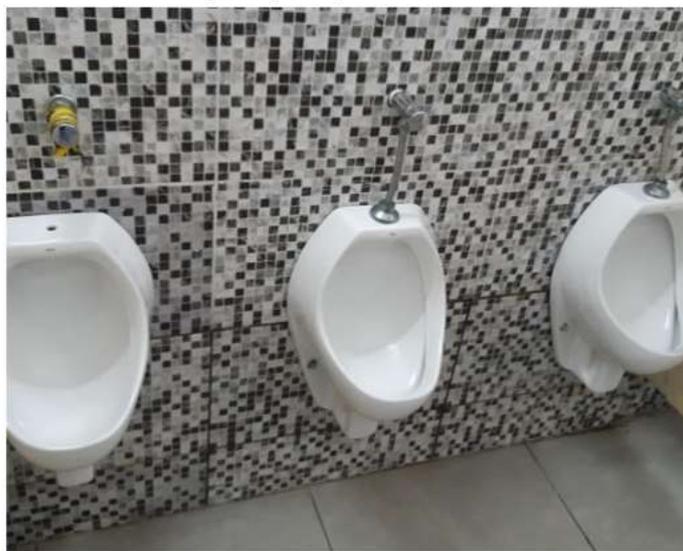
**Figura 14 – Prof. Márcio Borges Machado (PI 2017/01551) e Prof. Lívio Marcos Guércia (PI 2018/00855): sanitários reformados pelas escolas sem divisória entre mictórios**

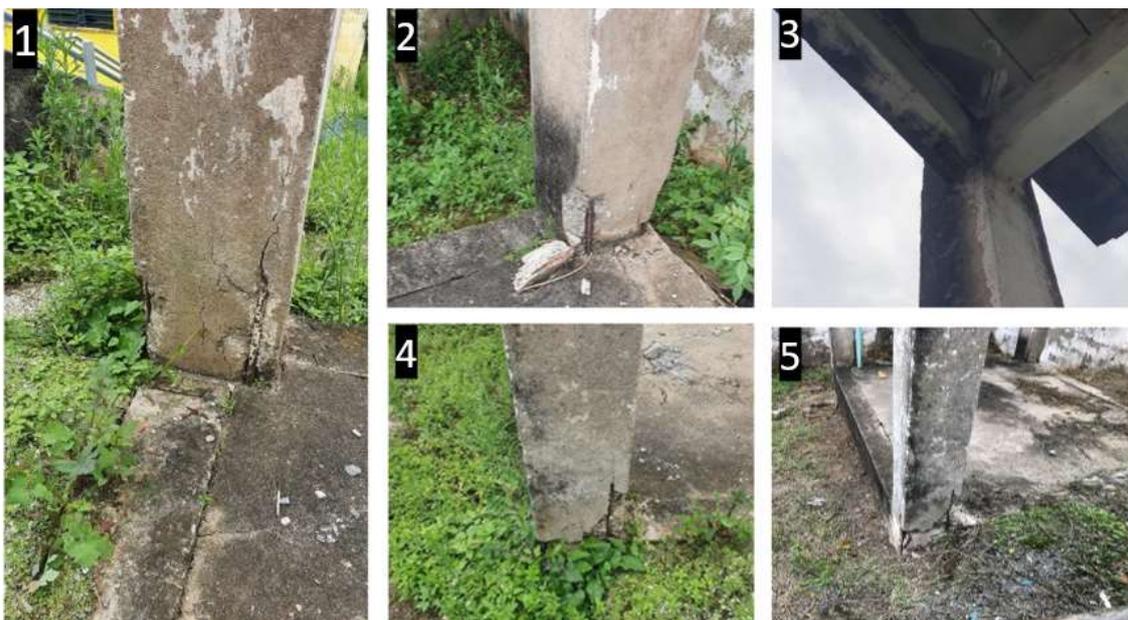
**Figura 18 – Gal. Rubem Carlos Ludwig (PI 2019/00764): pilar do reservatório de água com ferragem exposta e desagregação do concreto**

Legenda: Fotografias 1, 2, 3 e 4: capturadas por esta fiscalização. Fotografia 5: constante do RIP, elaborado em fev/21.  
Fonte: TC-22757.989.22-3.

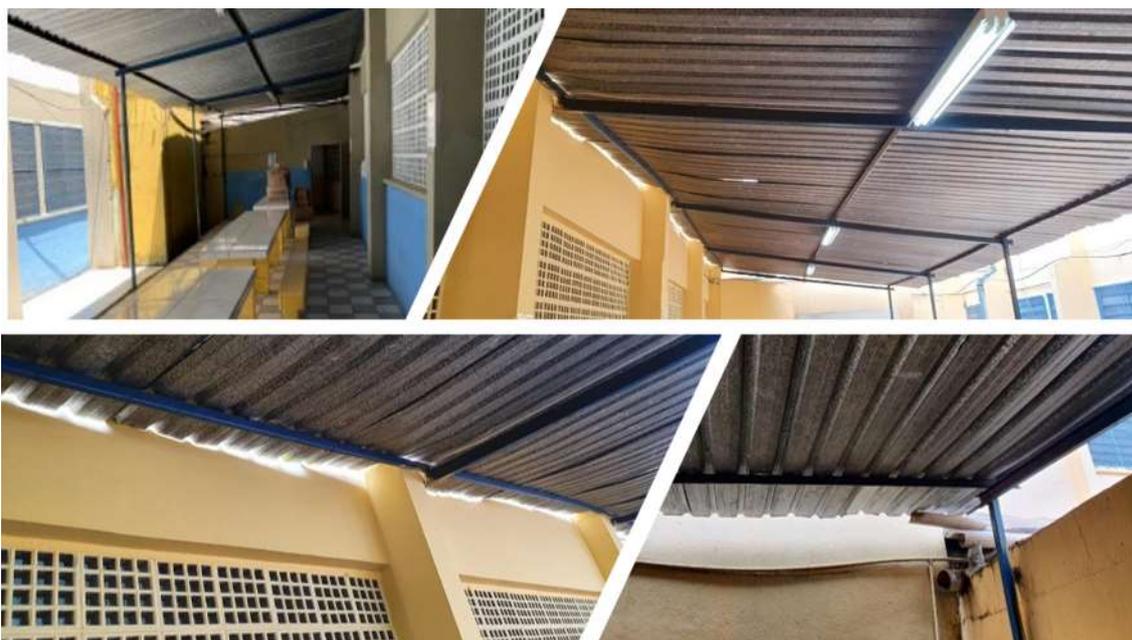
Pode-se citar também o observado pela FDE em inspeção na escola Amadeu Odorico de Souza (PI 2019/00774). A avaliação da cobertura dessa escola foi de 2,5, nota mais baixa dentre os grupos avaliados. No relatório constou que havia vazamentos proveniente do telhado e foi incluída a observação de que era necessária uma revisão geral da cobertura<sup>104</sup>. O edital da obra foi publicado pouco mais de 3 meses após a inspeção, mas utilizou orçamento de jun/19<sup>105</sup>, não levando em conta o apontado na inspeção de 2021. Conseqüentemente, o valor orçado para cobertura foi de R\$ 23,6 mil, considerando o desconto obtido na licitação<sup>106</sup>, e o valor executado foi de R\$

**Figura 19 – Amadeu Odorico de Souza (PI 2019/00774): cobertura do refeitório com telhas galvanizadas, com frestas, sem rufos ou calhas**

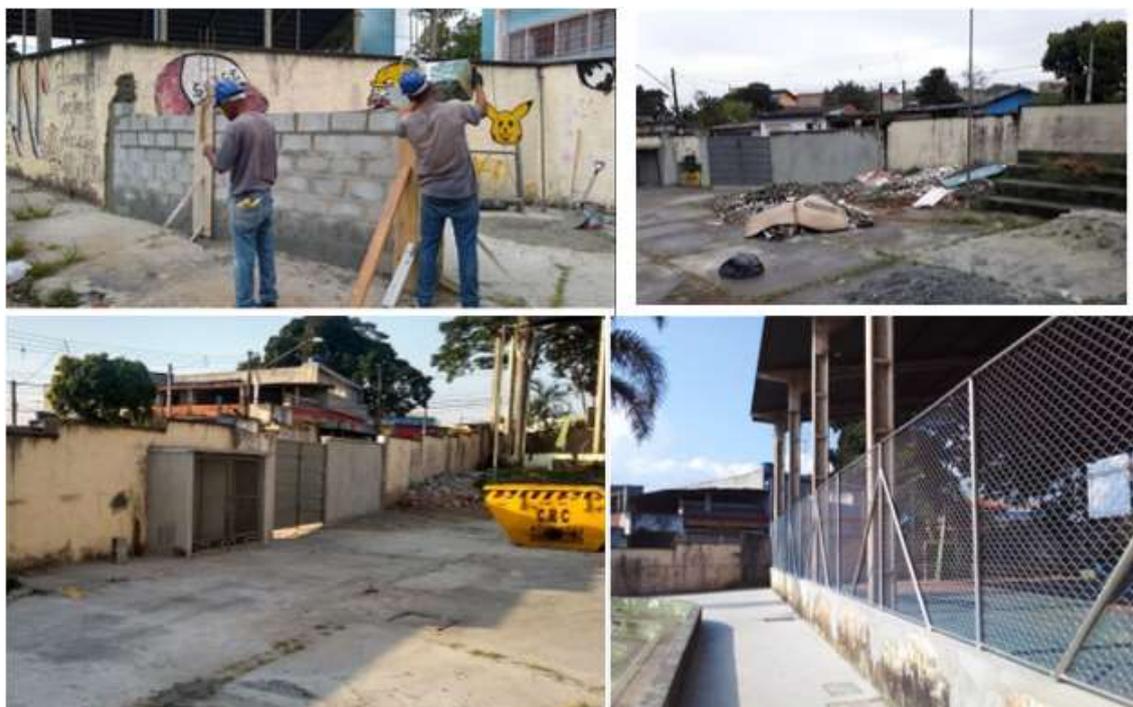
**Figura 23 – Prof. Joviano Satler de Lima (2019/00964): muro de divisa reconstruído e rampa de acesso à quadra**

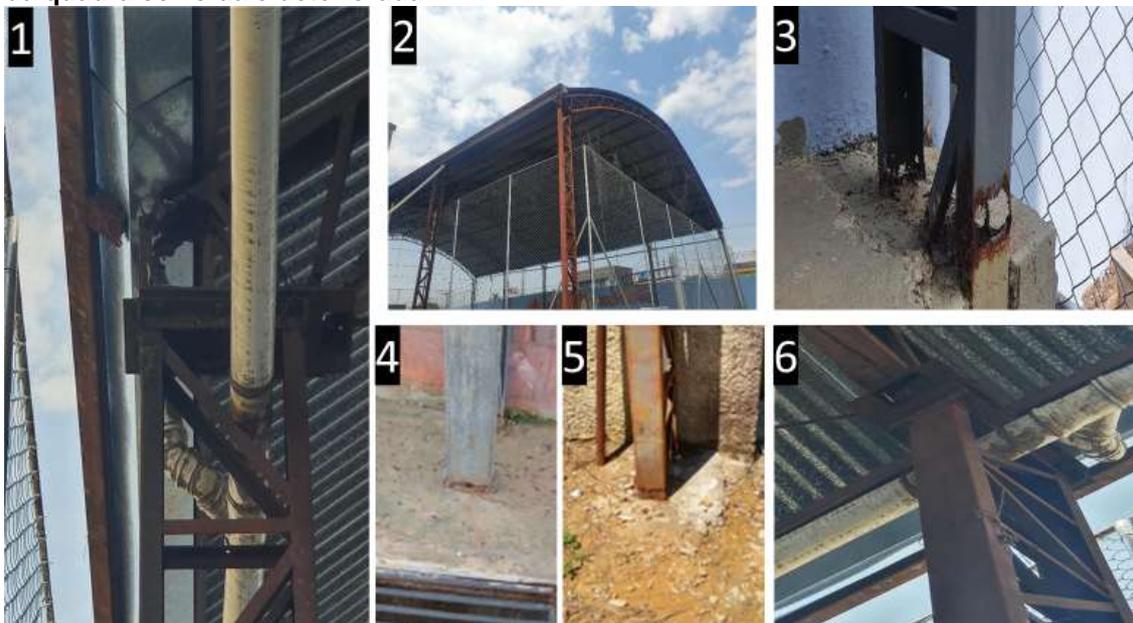
Durante a inspeção na escola Profa. Helena Urbano Nagib (PI 2019/00642), realizada 98 dias após a conclusão da obra, observou-se diversos pontos de ferrugem e corrosão na estrutura metálica que sustenta a cobertura da quadra. Do RIP de mar/21, constaram fotos que permitem ver estes mesmos problemas. Apesar disso, a estrutura da quadra de esportes foi avaliada como regular e não foi mencionada a deterioração observada<sup>115</sup>. Durante a obra, foram executados “pilares de concreto nos pilares da estrutura metálica da quadra” na lateral oposta à arquibancada. Na lateral da arquibancada e na parte superior, porém, não houve intervenções<sup>116</sup>.

Figura 26 – Profa. Helena Urbano Nagib (PI 2019/00642): estrutura metálica da cobertura da quadra corroída e deteriorada

Legenda: Fotografias 1, 2, 3 e 6: capturadas por esta fiscalização. Fotografias 4 e 5: constantes do RIP.

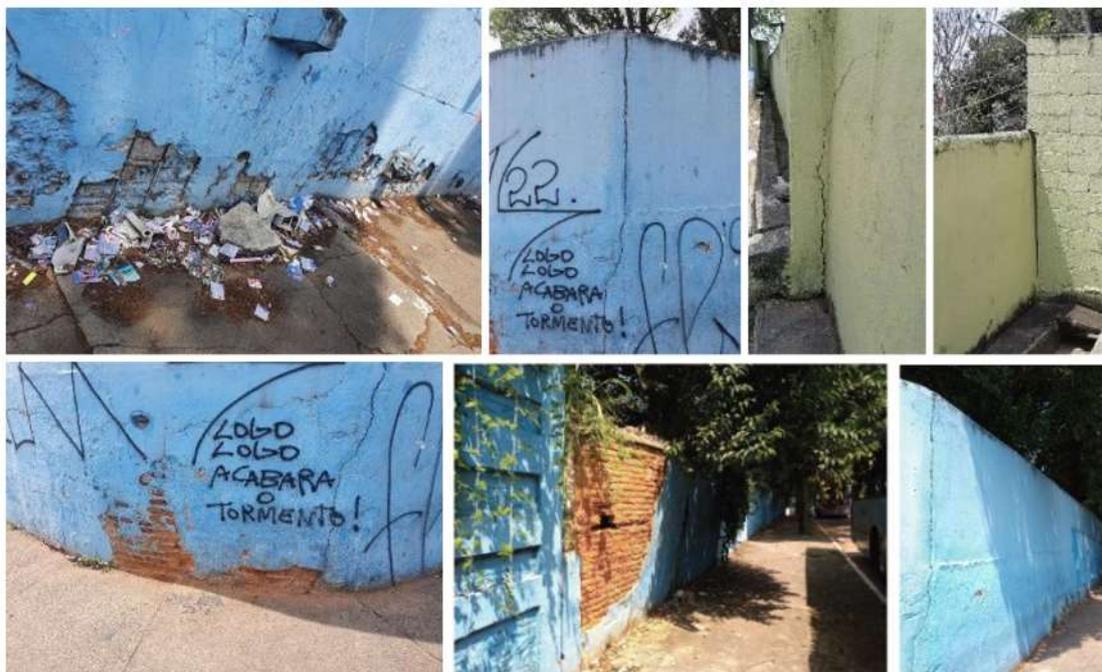
Figura 27 – Prof. Messias Freire (PI 2018/00614): muros de divisa deteriorados, cedendo, com rachaduras e ferrugem exposta

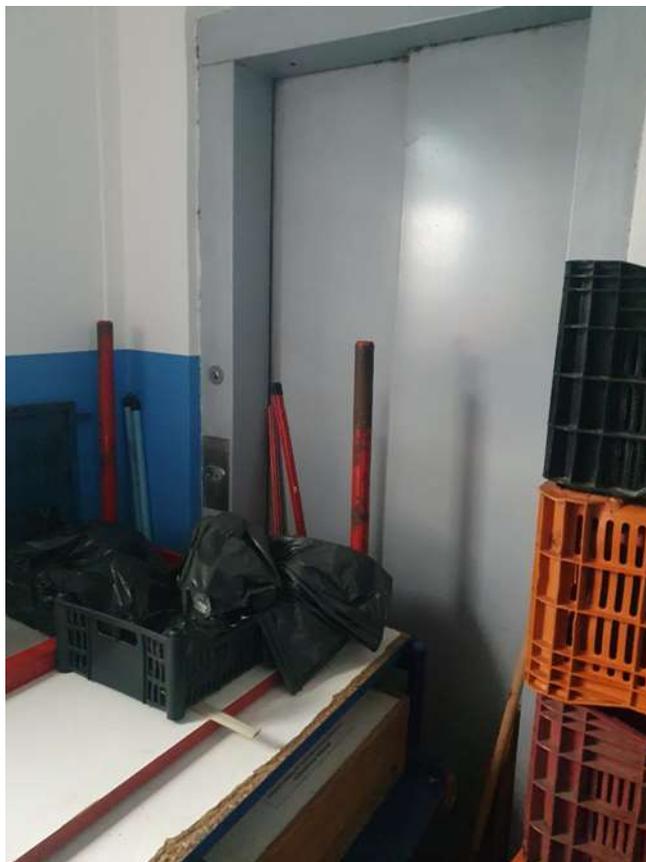
Figura 28 – Prof. Crispim de Oliveira (PI 2019/00370): elevador quebrado há pelo menos 21 meses

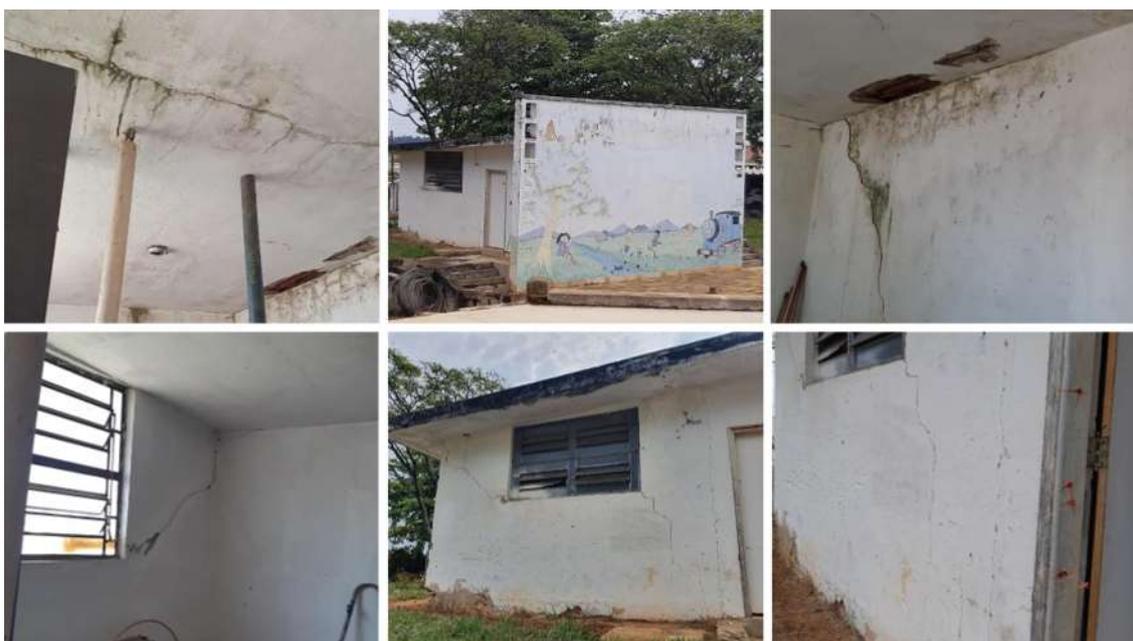
**Figura 29 – Prof. Ary Monteiro Galvão (PI 2018/00747): camarim interditado com rachaduras e escoras por risco de colapso**

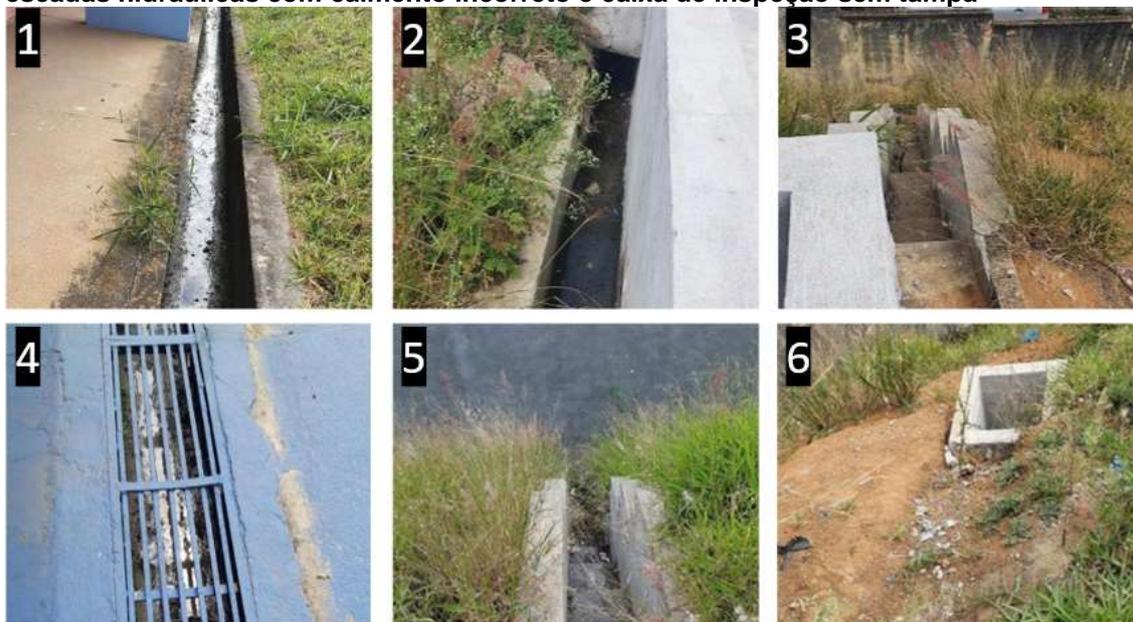
**Figura 30 – Profa. Helena Urbano Nagib (PI 2019/00642): canaletas com água empossada, escadas hidráulicas com caimento incorreto e caixa de inspeção sem tampa**

Legenda: Fotografias 1, 2 e 4: canaletas com água empossada. Fotografia 3: escada hidráulica inadequada, seca, em ponto mais alto da canaleta. Fotografia 5: escada hidráulica adequada, molhada. Fotografia 6: caixa de inspeção sem tampa.

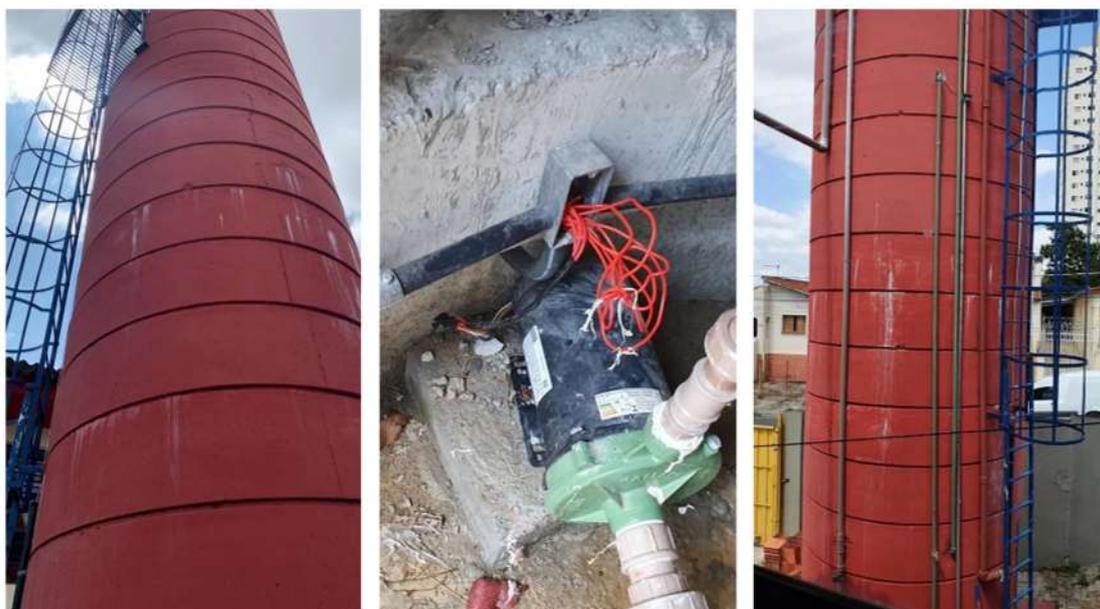
Na escola Sen. Luiz Nogueira Martins (PI 2017/00201) foi construído um novo reservatório e demolido o anterior<sup>133</sup>, que apresentava vazamentos e não possuía engate rápido, dificultando seu abastecimento por caminhão pipa<sup>134</sup> nas ocasiões em que a escola ficava sem água. O grupo Sistema Hidráulico teve a pior avaliação na inspeção realizada pela FDE em fev/21, após o início da obra, e o antigo reservatório de água foi avaliado como péssimo<sup>135</sup>. Os problemas de abastecimento de água, porém, continuaram, de acordo com as informações compartilhadas com esta fiscalização pela direção da escola. O novo reservatório apresentou vazamentos, houve rompimento do encanamento e defeito no funcionamento da bomba, implicando frequente falta de abastecimento de água na unidade escolar. Os problemas se manifestaram ainda nos 30 dias entre a assinatura do TRP e o recebimento definitivo da obra<sup>136</sup>. Na visita realizada por esta fiscalização, observou-se marcas na pintura

do reservatório que sinalizavam a existência de vazamentos, além de fiação exposta.

**Figura 31 – Sen. Luiz Nogueira Martins (PI 2017/00201): novo reservatório com sinais de vazamento**

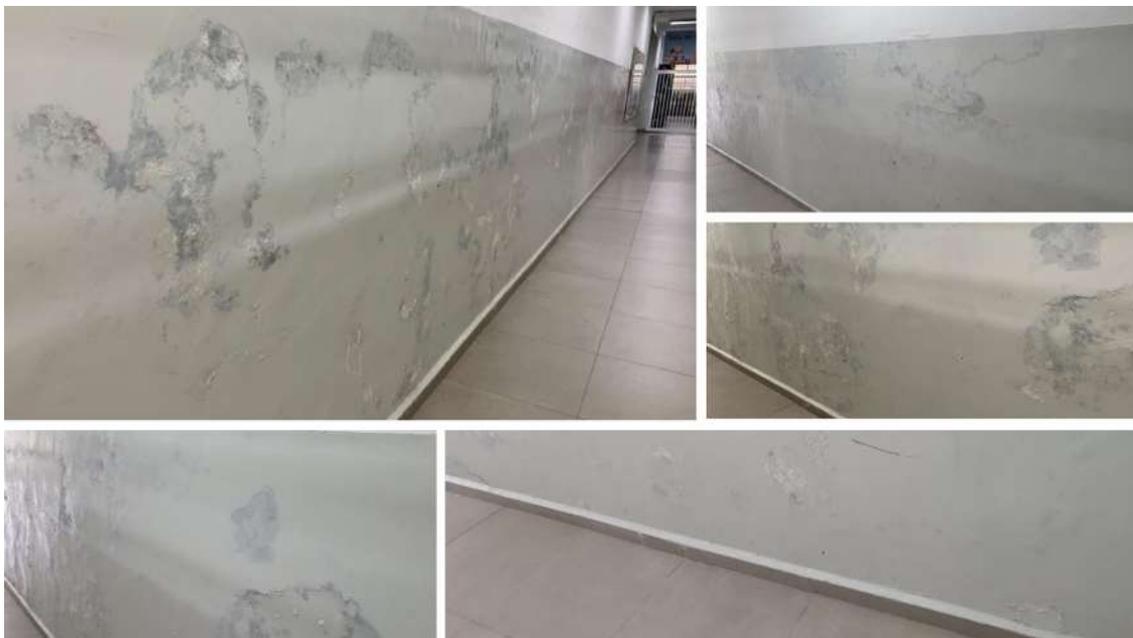
No pavimento inferior da escola, havia uma parede que apresentava infiltração e da qual minava água, de acordo com o informado pela direção. Na Folha de Abertura foi incluída a construção de canaleta de drenagem junto a esta parede para captação da água de nascente, direcionando-a para a área externa, e a impermeabilização por cristalização<sup>137</sup>. De acordo com as informações compartilhadas pela direção<sup>138</sup> e observados nos Relatórios Fotográficos das vistorias<sup>139</sup>, durante a obra surgiram bolhas na pintura, indicando que a parede permanecia com infiltração. Conseqüentemente, uma nova intervenção foi necessária. Na inspeção realizada por esta fiscalização 235 dias após a conclusão da reforma, no entanto, a parede tratada apresentava marcas de infiltração bem visíveis, evidenciando que o serviço feito não foi efetivo.

**Figura 32 – Sen. Luiz Nogueira Martins (PI 2017/00201): parede do pavimento inferior com sinais de infiltração**

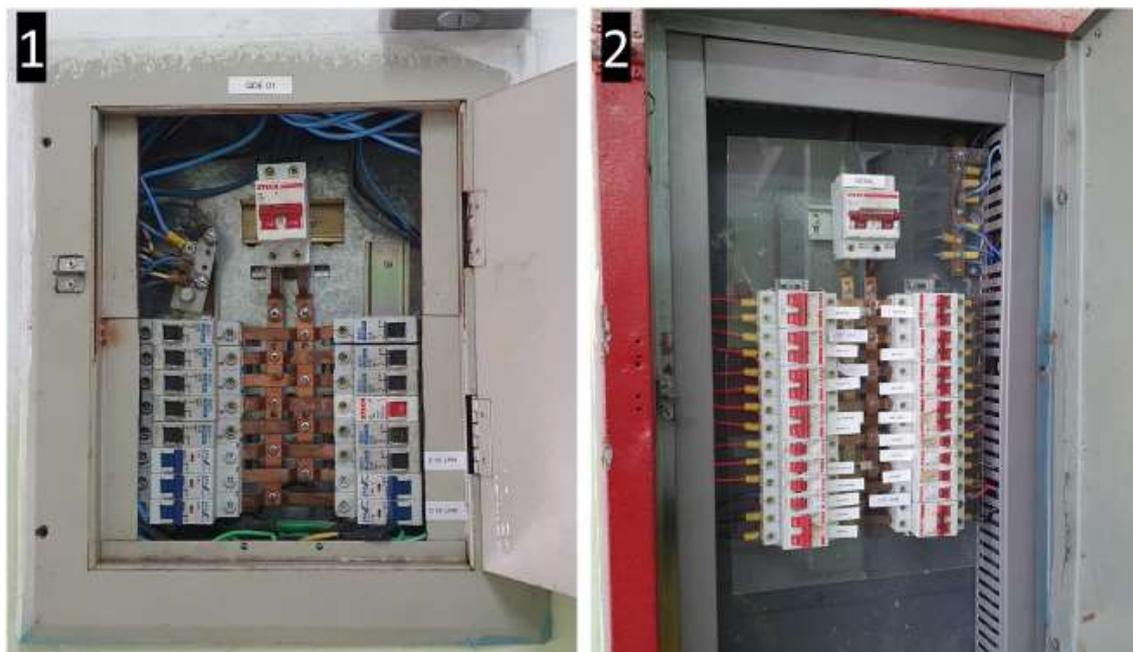
Figura 34 – Breno di Grado (PI 2014/01324): quadro de distribuição sem barramento ou identificação e quadro reformado

Legenda: Fotografia 1: quadro de distribuição não revisado e inadequado, sem proteção do barramento e sem identificação dos circuitos. Fotografia 2: quadro de distribuição revisado e adequado, com proteção do barramento em acrílico e com identificação dos circuitos.

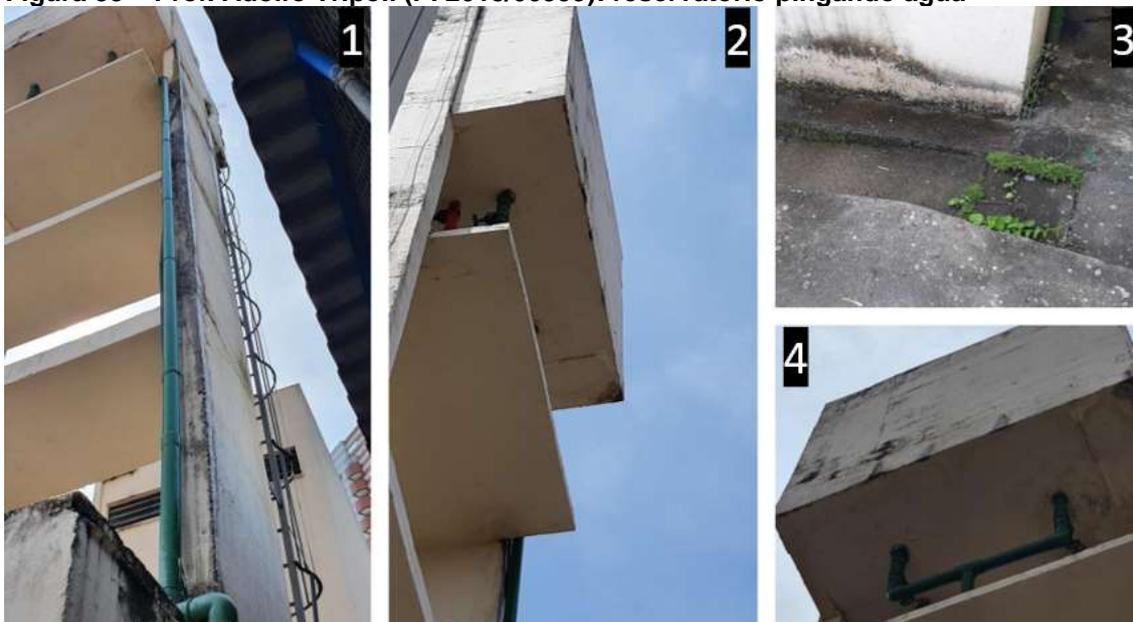
A obra realizada na escola Prof. Adolfo Tripoli (PI 2018/00959) não previu inicialmente intervenções no reservatório de água<sup>143</sup>. Porém, conforme TRP, foi realizada a impermeabilização deste<sup>144</sup>. Foi registrada pela escola uma solicitação no Sistema Integra em 18/05/22 (pouco mais de 2 meses após conclusão da obra) para revisar esta impermeabilização, visto que o reservatório ainda estava com vazamento<sup>145</sup>. A contratada atendeu à solicitação e retornou para atendimento, de acordo com o informado pela direção<sup>146</sup>. Porém, na inspeção realizada por esta fiscalização em 06/10/22, quase cinco meses após a solicitação e sete meses após a conclusão da obra, notou-se que o vazamento no reservatório permanecia e ficava gotejando continuamente.

Figura 35 – Prof. Adolfo Tripoli (PI 2018/00959): reservatório pingando água

Legenda: Fotografias 1, 2 e 4: reservatório úmido e com sinais de infiltração. Fotografia 3: chão e parede molhados pelo gotejamento do reservatório.

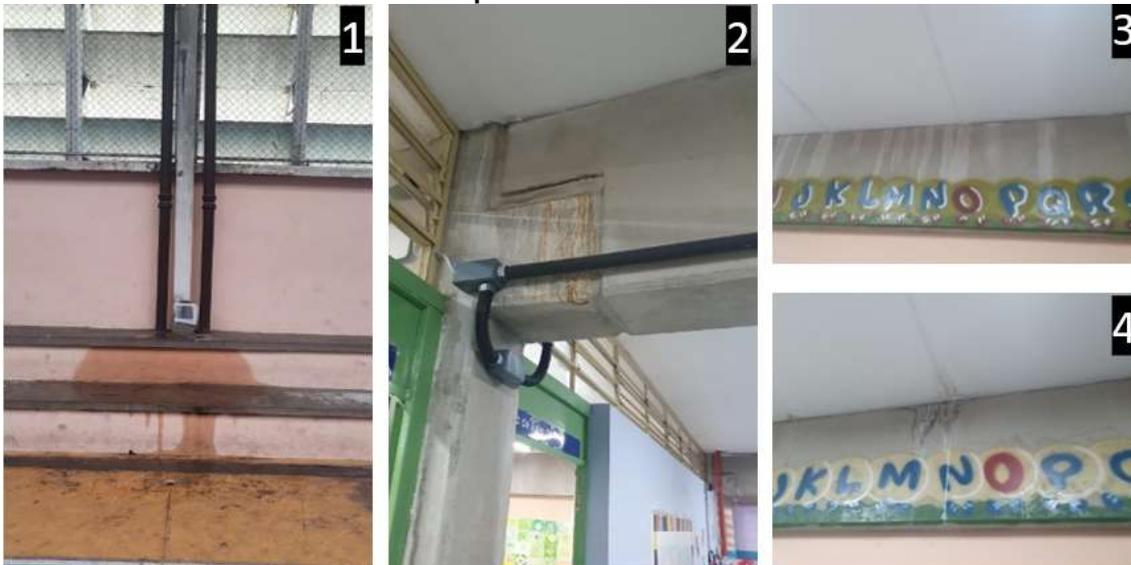
Em visita a escola Pe. Noé Rodrigues (PI 2018/00810), observou-se em diversos locais vazamentos e marcas de infiltração. Havia uma goteira na calha do telhado da quadra, sinais de vazamento em colunas da estrutura pré-moldada e infiltrações nas faces internas das paredes das fachadas. A manutenção feita na cobertura, contudo, foi restrita e envolveu a troca apenas parcial de telhas metálicas e translúcidas<sup>147</sup>. Do orçamento para cobertura, já diminuído, de R\$ 37,5 mil, considerando o desconto da licitação<sup>148</sup>, foi executado apenas R\$ 16,5 mil (43,8%)<sup>149</sup>. As intervenções realizadas, como se viu na inspeção ocorrida 316 dias após a conclusão da obra, não foram suficientes para resolver os problemas de vazamento e infiltração da escola.

**Figura 36 – Pe. Noé Rodrigues (PI 2018/00810): calha vazando na quadra e marcas de vazamento nas colunas da estrutura pré-moldada**

Legenda: Fotografia 1: vazamento na calha do telhado da quadra. Fotografia 2: marcas de vazamento em coluna da estrutura pré-moldada na circulação. Fotografias 3 e 4: marcas de vazamento em colunas da estrutura pré-moldada em salas de aula.

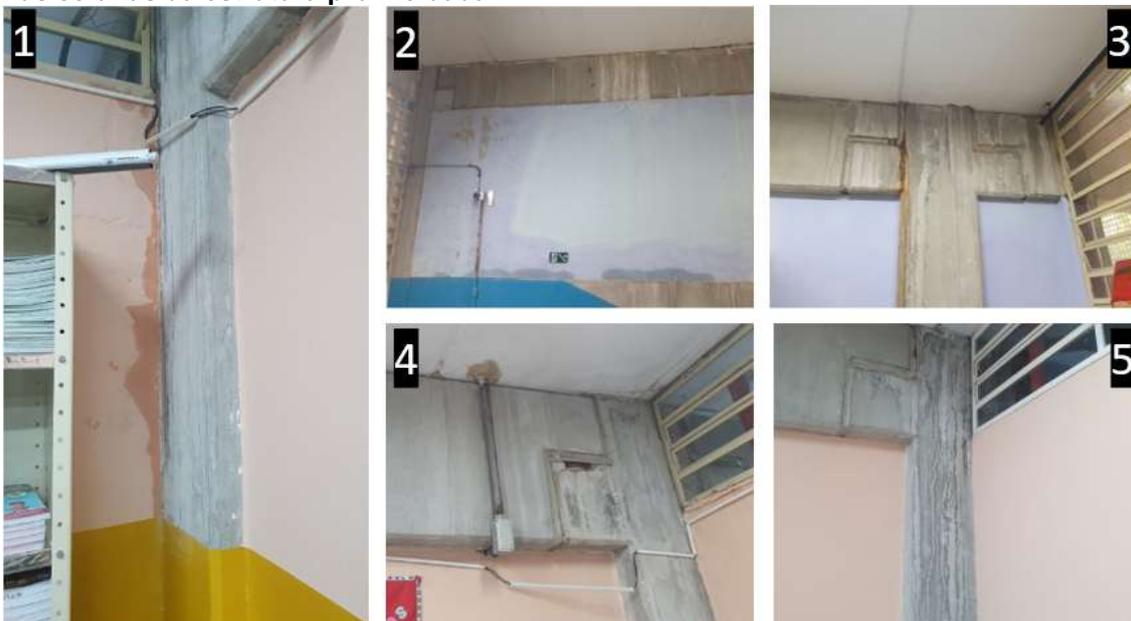
**Figura 37 – Pe. Noé Rodrigues (PI 2018/00810): paredes molhadas e marcas de vazamento nas colunas da estrutura pré-moldada**

Legenda: Fotografia 1: parede de sala de aula úmida por vazamento. Fotografia 2: parede da escada úmida e coluna da estrutura pré-moldada com marcas de vazamento. Fotografias 3, 4 e 5: marcas de vazamento em colunas da estrutura pré-moldada em salas de aula.

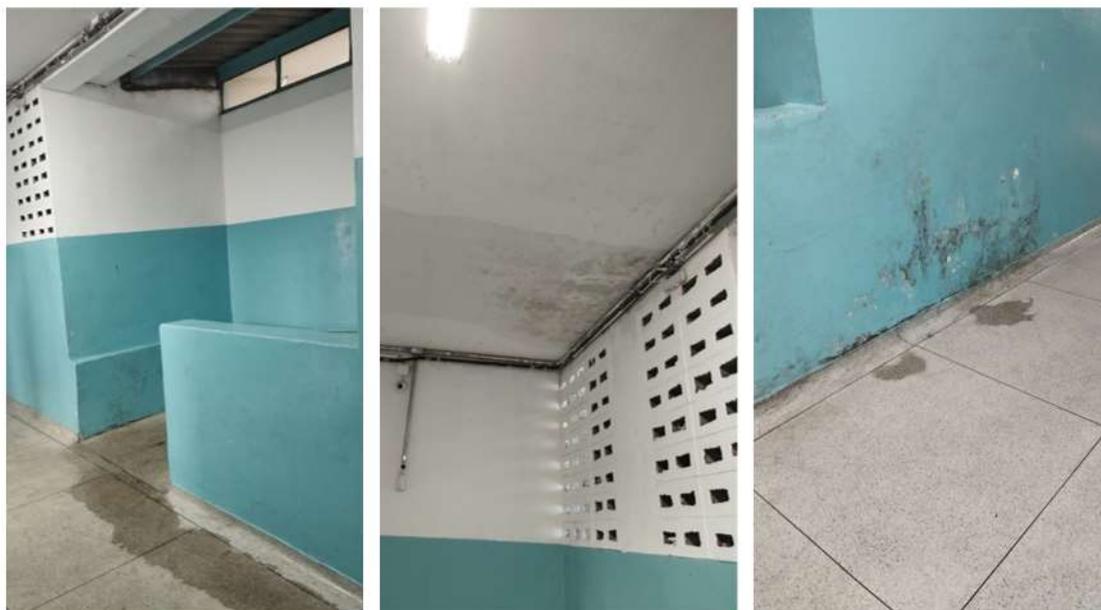
No caso da escola Prof. Sebastião Faria Zimbres (PI 2019/00745), a principal reclamação da direção em relação à obra executada foi a persistência de infiltrações e vazamentos. De acordo com o informado em entrevista, em

**Figura 38 – Prof. Sebastião Faria Zimbres (PI 2019/00745): fotos encaminhadas pela direção demonstrando os vazamentos e infiltrações em dias de chuva**

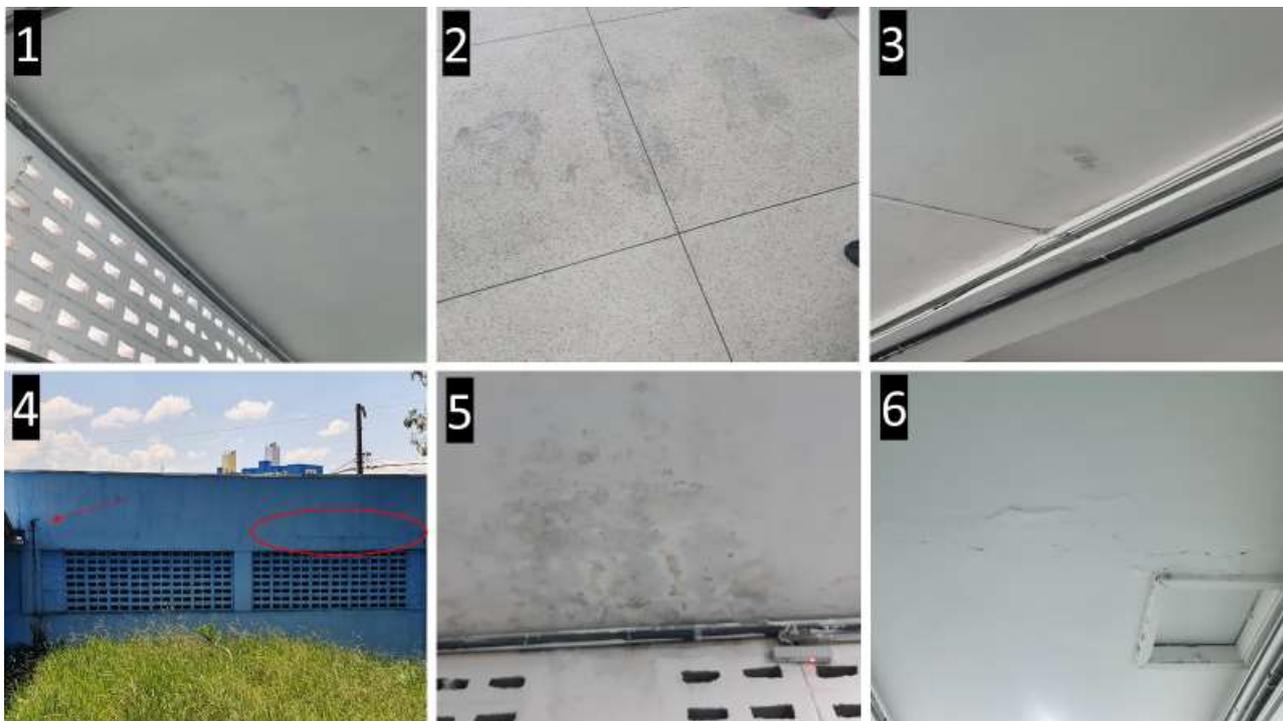
Na inspeção realizada 153 dias após a conclusão da obra, pôde-se observar marcas de infiltração em vários pontos da escola. Na conexão entre os blocos há um ponto de vazamento que, pela persistência, chegou a manchar o piso de granilite. O principal problema se encontra em uma das extremidades do prédio, próximo ao fim da calha, onde se nota marcas mais evidentes de infiltração e onde, em dias de chuva, chega a empossar água no corredor, como se vê nas fotografias encaminhadas pela direção da escola a esta fiscalização. Na parte externa não foram instalados tubos para direcionar a água da calha e afastá-la da parede. O local por onde ela escorre e a rachadura na parede podem ser as causas para a maior deterioração nessa região.

**Figura 39 – Prof. Sebastião Faria Zimbres (PI 2019/00745): marcas de infiltração e vazamento em pontos diversos do teto, saída da calha sem tubo de descida, rachadura e infiltração na parede**

Legenda: Fotografias 1, 3, e 6: marcas de infiltração no teto da circulação. Fotografia 2: piso de granilite manchado por vazamento na conexão entre os blocos. Fotografia 4: falta de tubo para direcionar água da calha e rachadura na parede na extremidade do prédio, próximo ao fim da calha. Fotografia 5: infiltração no teto da extremidade do prédio, próximo ao fim da calha.

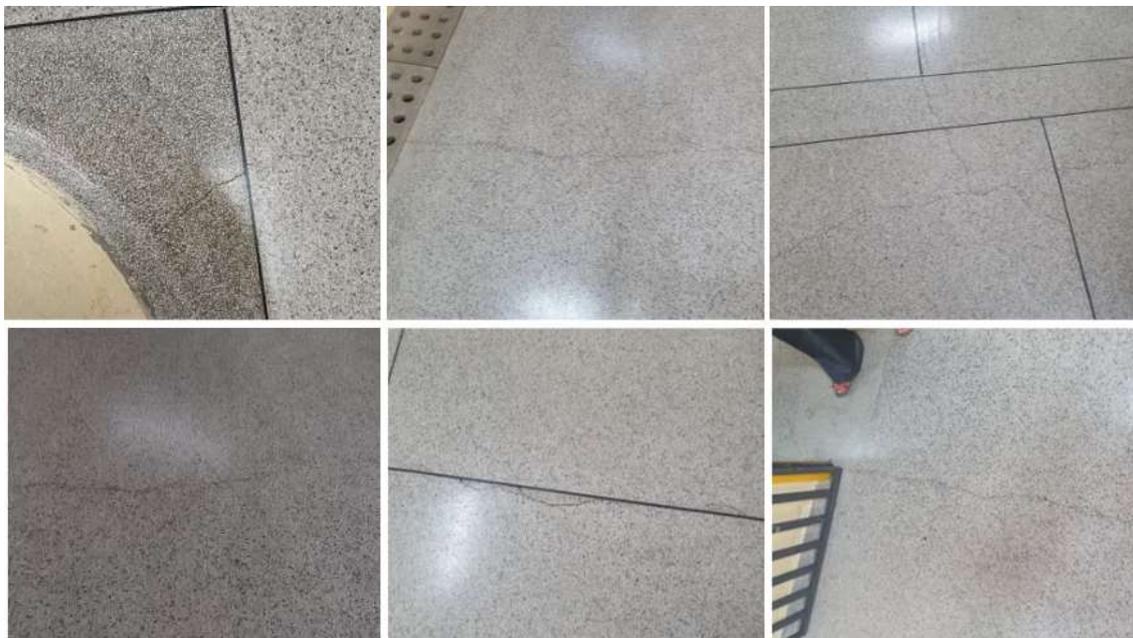
A obra na escola Com. Brasília Machado Neto (PI 2019/00101) incluiu entre os serviços a serem executados a substituição dos antigos pisos por novos de granilite no pátio e nas circulações do prédio principal e do bloco inferior<sup>153</sup>. Na inspeção *in loco*, realizada por esta fiscalização 138 dias após a conclusão da obra, observou-se que o granilite apresentava trincas e rachaduras em vários pontos, especialmente no pátio. Sobre o piso do pátio, a direção informou também que a inclinação não ficou adequada e que a água não é direcionada para os ralos, mas fica empossada quando este é lavado<sup>154</sup>.

**Figura 40 – Com. Brasília Machado Neto (PI 2019/00101): novo piso de granilite com diversas rachaduras**

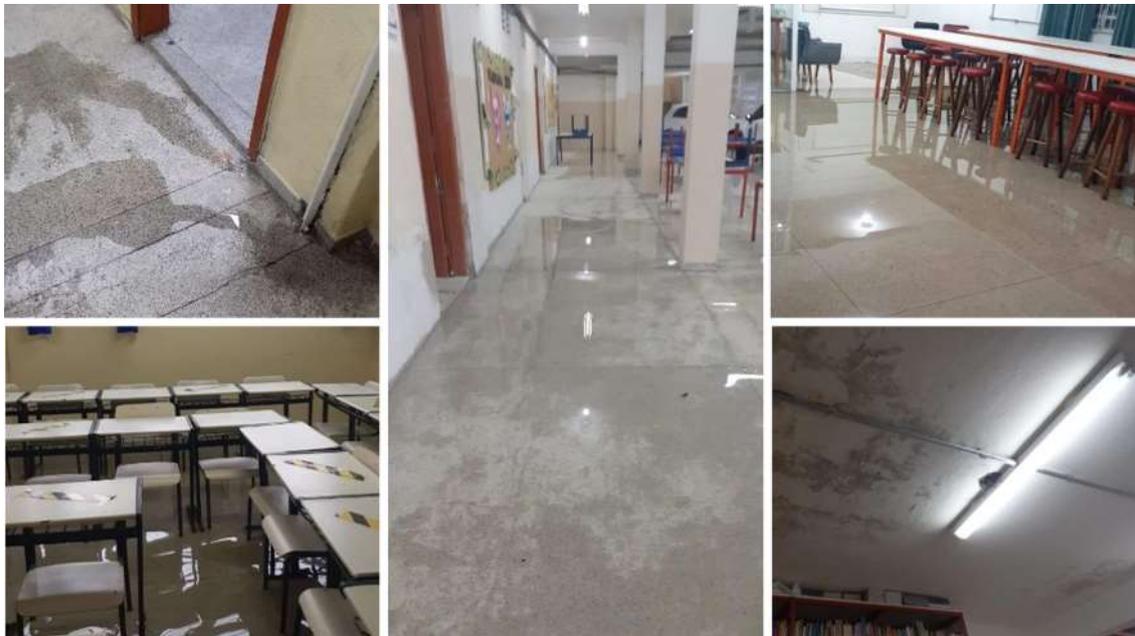
**Figura 41 – Margarida Pinho Rodrigues (PI 2018/01454): fotos compartilhadas pela escola sobre os problemas de infiltração, vazamento e alagamento posteriores à obra**

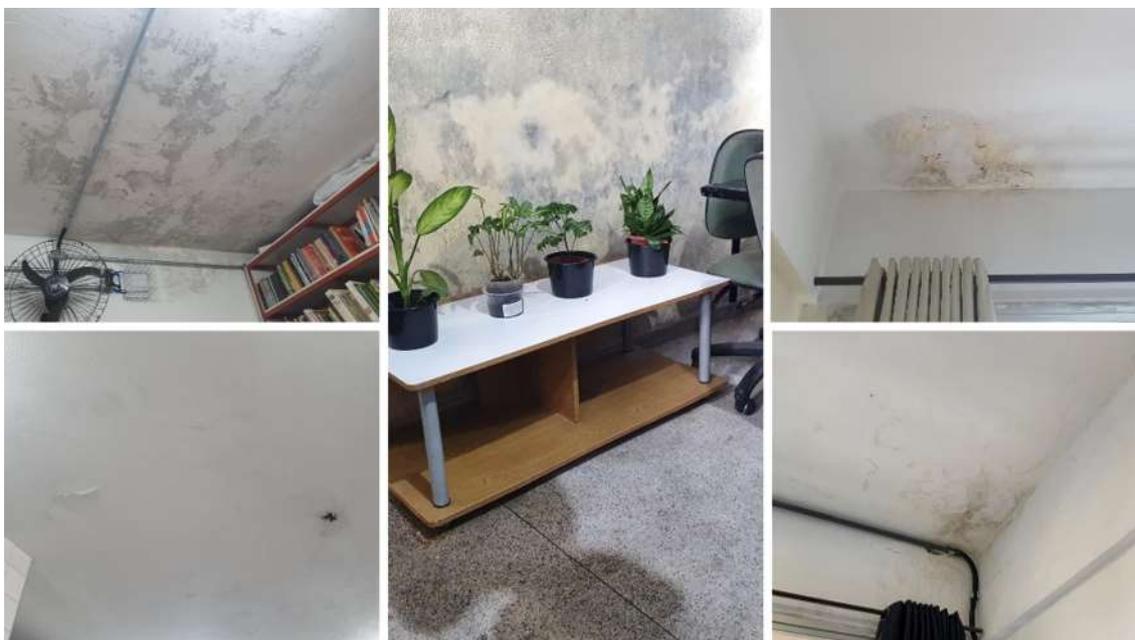
**Figura 42 – Margarida Pinho Rodrigues (PI 2018/01454): problemas de infiltração e vazamento observados pela fiscalização**

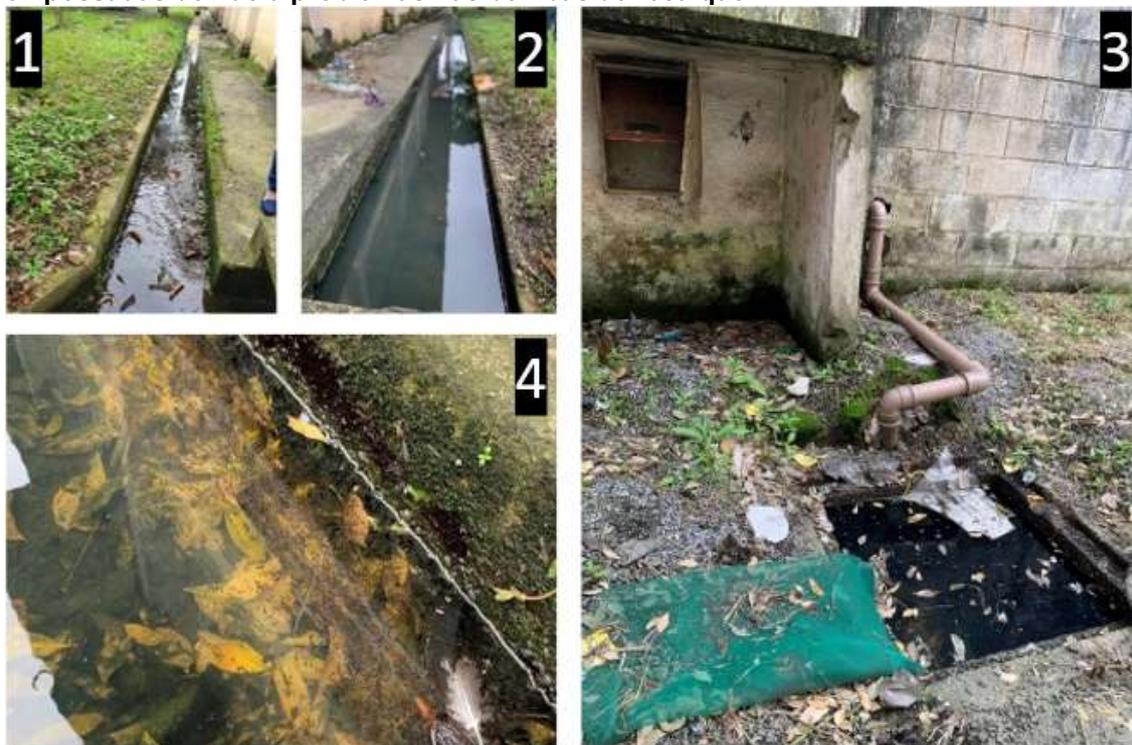
**Figura 43 – Margarida Pinho Rodrigues (PI 2018/01454): canaletas de águas pluviais empossadas devido a problemas nas bombas de recalque**

Legenda: Fotografias 1, 2 e 4: canaletas com água empossada. Fotografia 3: poço de água pluvial onde ficava uma das bombas de recalque queimadas.
