**TRIBUNAL DE CONTAS DO ESTADO DE SÃO PAULO**  
**DIRETORIA DE CONTAS DO GOVERNADOR**

**REFORMAS EM PRÉDIOS  
ESCOLARES PLANEJADAS,  
CONTRATADAS E GERENCIADAS  
PELA FDE**

# RELATÓRIO DE FISCALIZAÇÃO DE NATUREZA OPERACIONAL SOBRE REFORMAS EM PRÉDIOS ESCOLARES CONTRATADAS PELA FDE

TC nº 22757.989.22-3

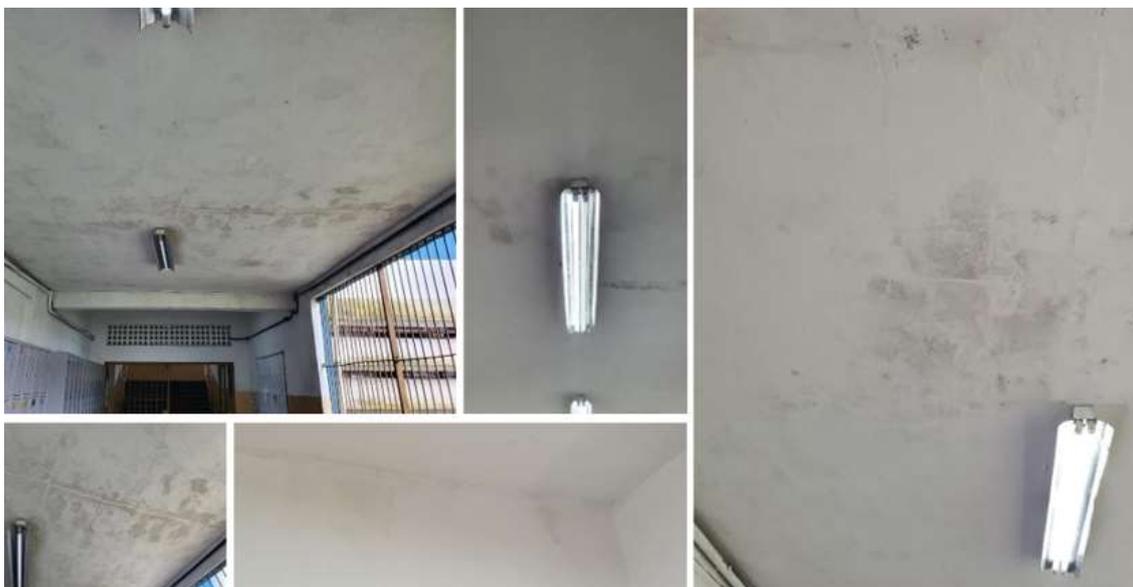
a conclusão da obra diversos pontos no teto onde havia marcas de infiltração ou de vazamento, principalmente na passagem coberta que liga os dois blocos.

**Figura 44 – Profa. Yolanda Conte (PI 2019/00063): marcas de infiltração em tetos e paredes apesar da completa troca da cobertura**

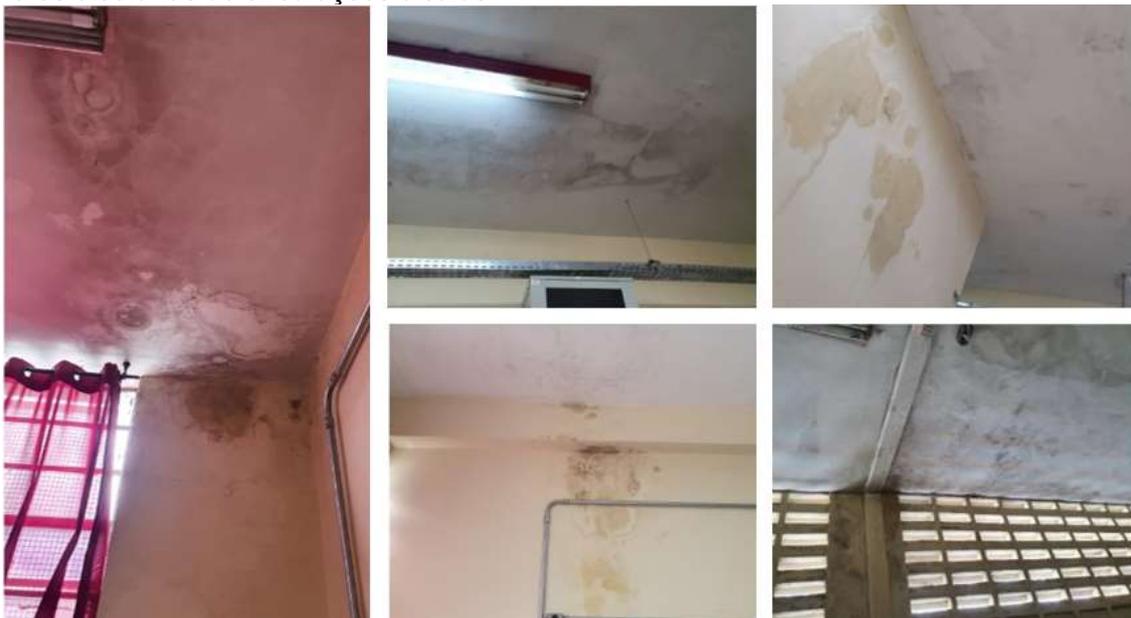
Em relação à escola João Ramalho (PI 2017/01242), a inspeção periódica realizada pela FDE em fev/21, três meses antes do início da obra, avaliou a cobertura com a pior nota relativa, indicando que este era o problema mais grave da escola. Constatou ainda do relatório que o estado da cobertura do prédio era ruim e que esta apresentava vazamentos que resultavam em infiltrações nos forros e paredes<sup>161</sup>. Na Folha de Abertura foram incluídos como serviços a serem executados a revisão das instalações da cobertura com substituição de telhas e peças danificadas e a impermeabilização da laje da cobertura, juntas de dilatação e paredes divisórias do pavimento inferior, atingidas por infiltrações<sup>162</sup>. Na execução da obra, porém, o escopo foi aumentado e constou do TRP que foi realizada uma troca geral da cobertura, além da citada impermeabilização<sup>163</sup>. Os gastos com cobertura foram 2,4 vezes maiores, totalizando R\$ 84,3 mil<sup>164</sup>, ante aos R\$ 35,4 mil contratados, já considerando o desconto da licitação<sup>165</sup>. Na inspeção realizada por esta

fiscalização 193 dias após a conclusão da obra, percebeu-se que os problemas de vazamento e infiltração nos tetos e paredes permaneciam. Comparando as fotos do RIP com o observado na visita realizada por esta fiscalização, parece ter havido pouco progresso.

**Figura 45 – João Ramalho (PI 2017/01242): marcas de vazamento e infiltração em paredes, tetos e colunas de circulações e salas**

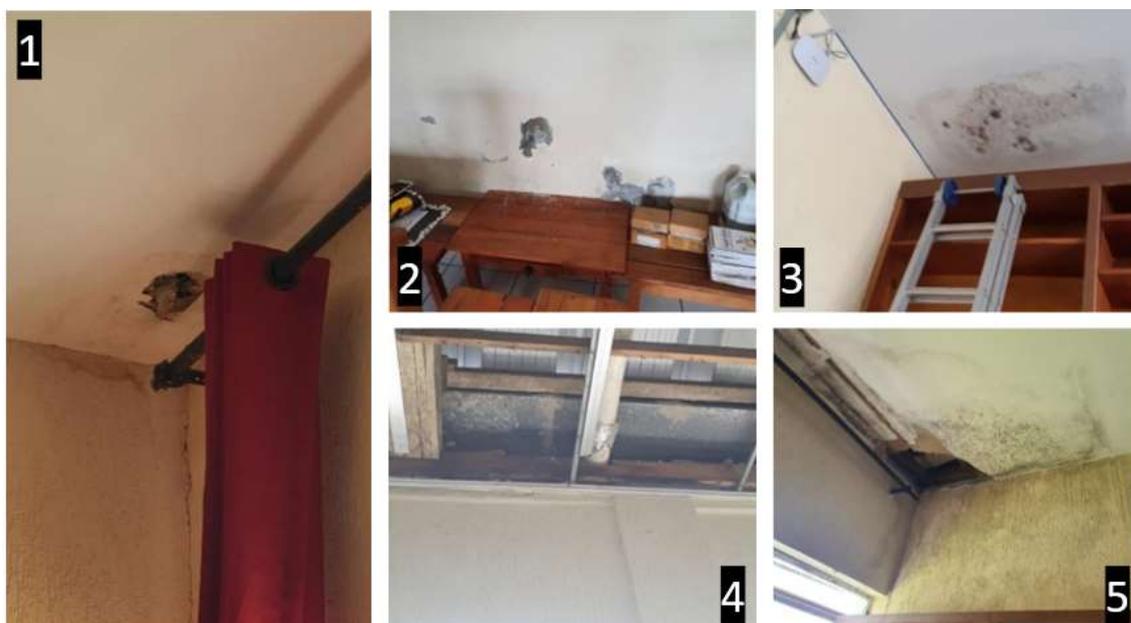
Nos casos da Sala de Leitura e da sala adjacente, o problema de vazamento era ainda pior e chegou a danificar o teto de gesso.

**Figura 46 – João Ramalho (PI 2017/01242): teto com marcas de infiltração, gesso quebrado e parede descascando**

Legenda: Fotografias 1 e 3: teto de gesso da sala de leitura danificado por vazamento. Fotografia 2: parede da sala de leitura com massa se desfazendo por conta de infiltração. Fotografias 4 e 5: gesso da sala adjacente quebrado devido ao vazamento da calha.

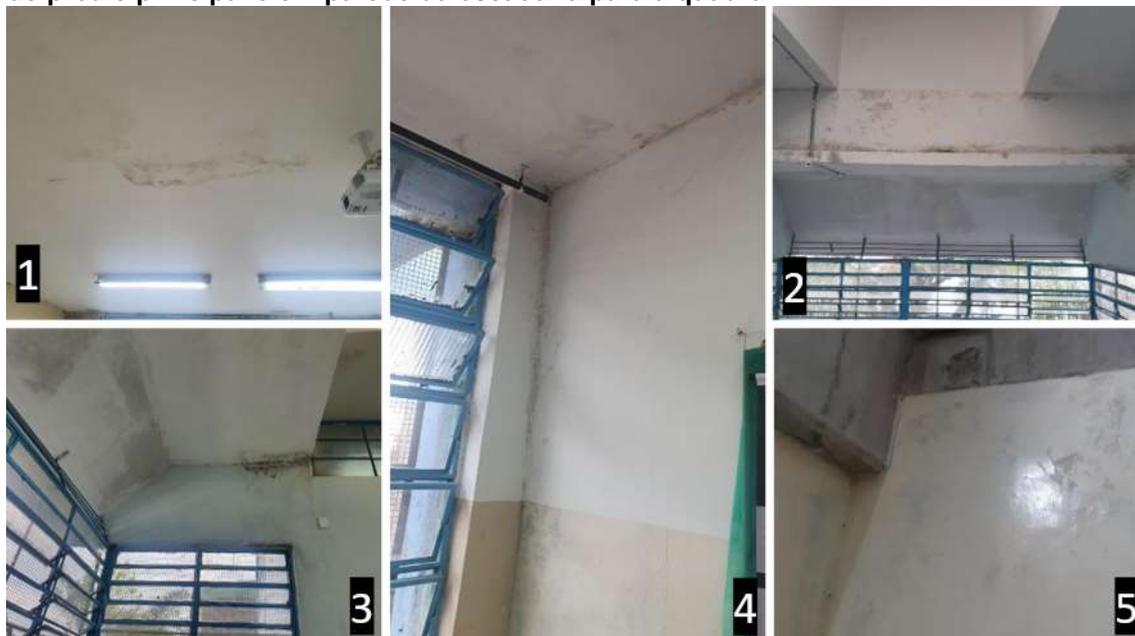
Na escola Prof. Alcides Boscolo (PI 2019/00550), também se observou várias marcas de infiltração. A inspeção *in loco* foi realizada apenas 41 dias após a conclusão da obra. Como dito anteriormente, o gasto com a cobertura foi apenas 31,3% do orçado<sup>166</sup>. Houve um conflito com a contratada, que entendeu que o orçamento não era suficiente para realizar a completa reforma da cobertura, por isso ela foi apenas revisada<sup>167</sup>. Ainda durante a obra, a direção chegou a abrir uma reclamação no Sistema Integra questionando a troca apenas parcial das telhas e apontando vazamentos e infiltrações que estavam ocorrendo, especialmente na sala de informática e no vão da escada<sup>168</sup>. Em entrevista, foi informado que houve vazamento também em uma sala de aula e que os vazamentos foram sanados pela contratada<sup>169</sup>. Porém, os danos à pintura permaneceram – as paredes e tetos afetados não foram restaurados. Inclusive o teto da sala de informática e as paredes das escadas de acesso à quadra estavam com manchas e marcas de infiltração exatamente como exposto pela escola na reclamação feita. Além destes locais, notou-se ainda marcas de infiltração nas escadarias do prédio principal da escola.

Figura 47 – Prof. Alcides Boscolo (PI 2019/00550): marcas de infiltração em tetos e paredes do prédio principal e em parede da escadaria para a quadra

Legenda: Fotografia 1: marca de vazamento não restaurada na sala de informática. Fotografias 2, 3 e 4: marcas de infiltração e vazamento não restauradas em tetos e paredes nas escadarias do prédio principal. Fotografia 5: marcas de infiltração em paredes da escadaria para a quadra no prédio contíguo.

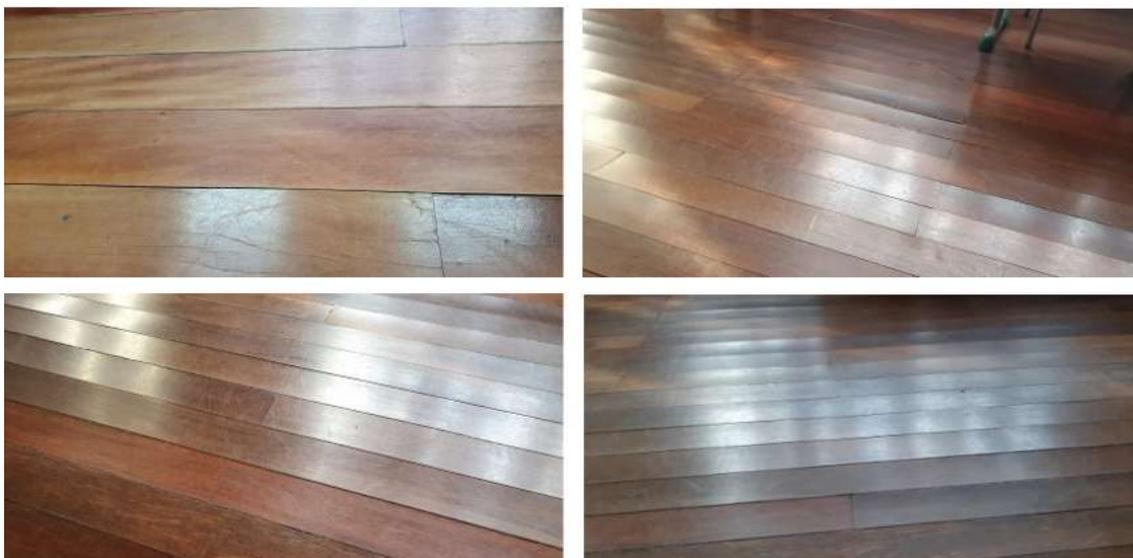
Figura 48 – Prof. Theodoro de Moraes (PI 2019/00571): novos pisos com cantos vivos e madeira abaulada

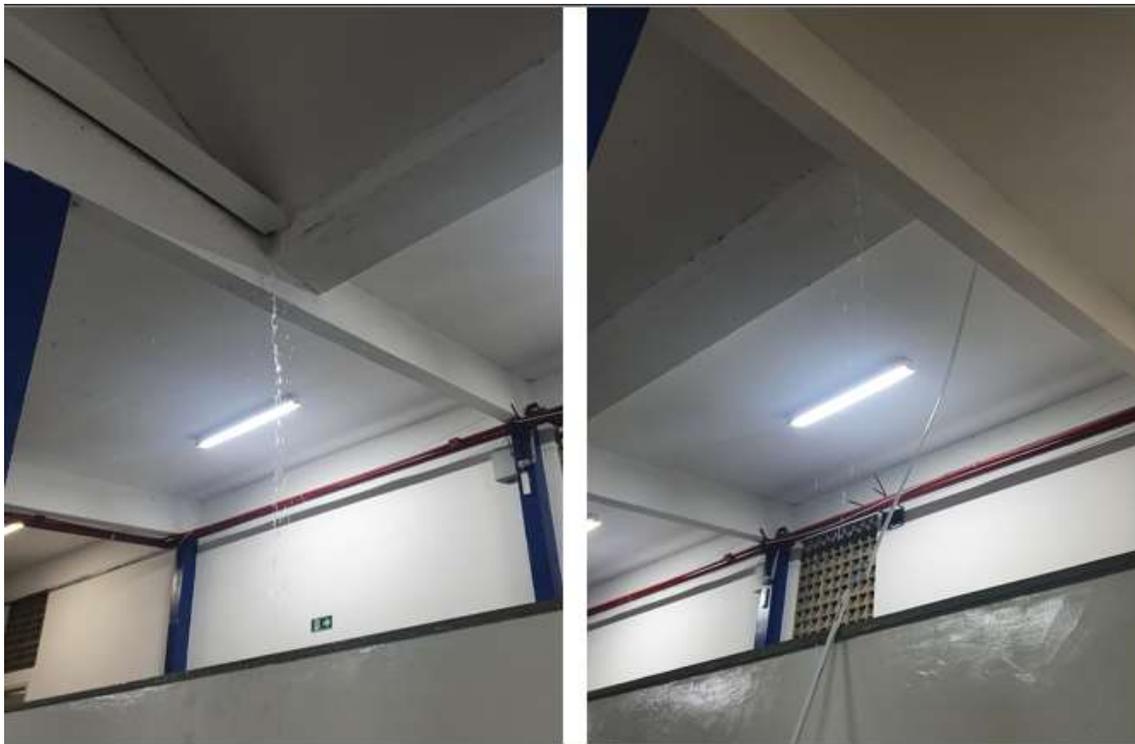
Durante a visita realizada na escola Prof. Jorge Rahme (PI 2019/00863), 88 dias após a conclusão da obra, esta fiscalização presenciou os efeitos que uma forte chuva provocou na escola. A reforma incluiu a revisão da cobertura, com substituição de telhas de fibrocimento danificadas, limpeza e impermeabilização das vigas calhas<sup>172</sup>. Na visita, logo após o início da chuva, observou-se grande vazamento em duas calhas, fazendo com que dois corredores (principalmente o do nível superior) e a escada de acesso ao pátio ficassem completamente molhados.

**Figura 49 – Prof. Jorge Rahme (PI 2019/00863): calhas com vazamento vertendo água nos corredores e na escada de acesso ao pátio**

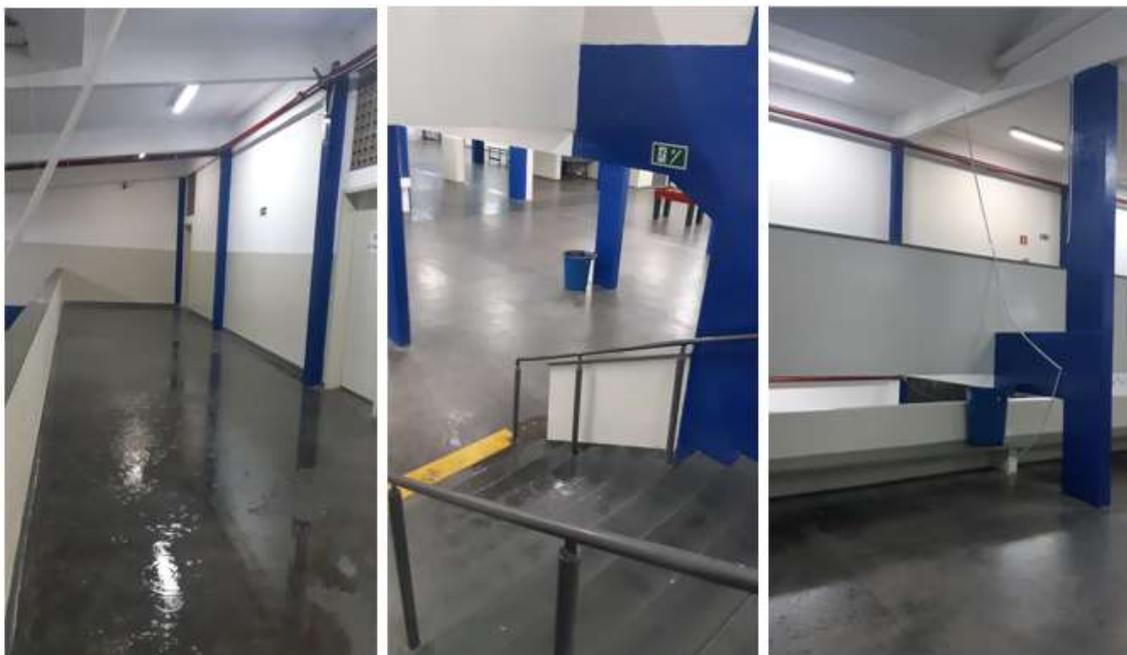
**Figura 50 – Prof. Jorge Rahme (PI 2019/00863): corredor superior, escada de acesso ao pátio e corredor inferior molhados pelo vazamento das calhas**

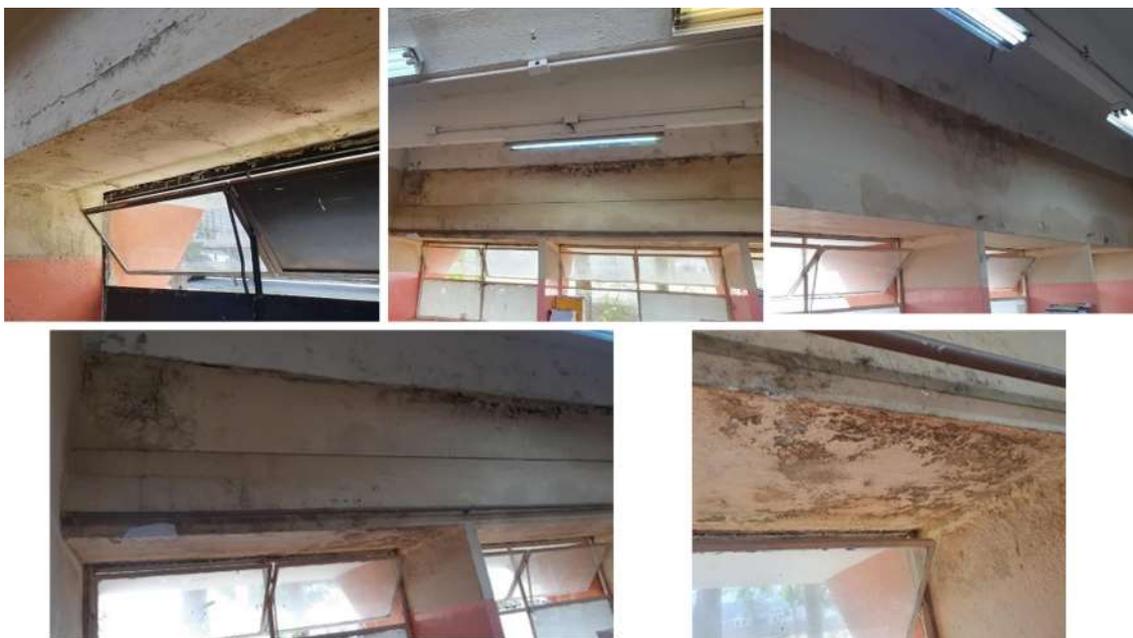
Na escola Prof. Euclides Deslandes (PI 2019/00038), notou-se, na visita realizada apenas 93 dias após a conclusão da obra, algumas salas onde estava ocorrendo infiltração e cujas pinturas estavam com mofo. A direção da escola informou que em dias de chuva ocorrem vazamentos que molham o chão<sup>173</sup>. A Folha de Abertura, assim como na escola anteriormente citada, previu a revisão da cobertura, com substituição de telhas de fibrocimento danificadas, limpeza e impermeabilização das vigas-calhas<sup>174</sup>. De acordo com o TRP, foi feita esta impermeabilização e executada nova rede de águas pluviais com descidas em PVC e ralo hemisférico em todas as saídas das descidas para conter folhas das árvores<sup>175</sup>. Apesar da impermeabilização feita, os vazamentos que ocorrem nas salas são aparentemente provenientes destas calhas.

**Figura 51 – Prof. Euclides Deslandes (PI 2019/00038): salas afetadas pela infiltração**

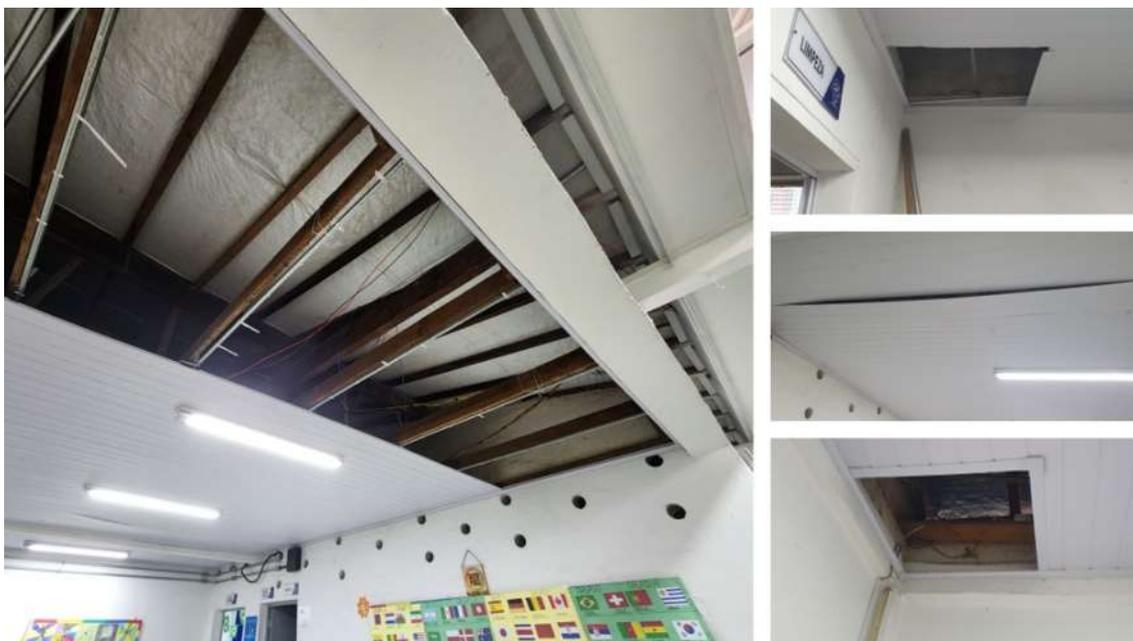
**Figura 52 – Prof. Márcio Borges Machado (PI 2017/01551): forro de PVC desmoronado, tampas de alçapões caídas e teto curvando**

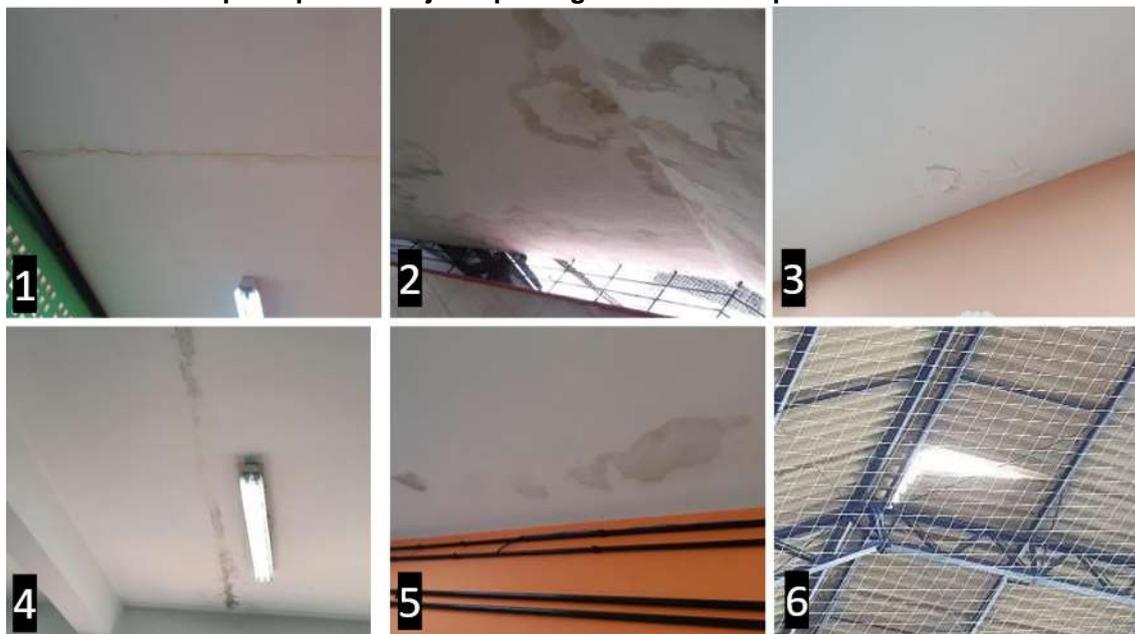
Na inspeção *in loco* realizada por esta fiscalização, observou-se marcas de infiltração e vazamento em alguns tetos, especialmente na laje da passagem coberta entre os blocos – que deveria ser impermeabilizada, de acordo com a Folha de Abertura<sup>180</sup> –, mas também no bloco administrativo, cuja reforma da cobertura foi completa. Já na quadra de esportes, foram vistas telhas deslocadas, talvez por falha na fixação, sendo que uma delas resultava em uma grande fenda na cobertura.

Figura 53 – Profa. Flávia Vizibeli Pirró (PI 2018/00821): marcas de infiltração e vazamento no teto do bloco principal e na laje da passagem e telha da quadra deslocada

Legenda: Fotografias 1,3, 4 e 5: marcas de vazamento em tetos de circulações. Fotografia 2: marcas de infiltração e vazamento na laje de passagem. Fotografia 6: telha mal fixada na quadra e deslocada.

Esta escola foi visitada na II Fiscalização Ordenada de 2022, no fim de abr/22, pouco menos de dois meses após o fim da obra. Aquela fiscalização constatou, entre outros problemas, infiltrações nas salas de aula. Do relatório produzido, constou: “diversos pontos do prédio seguem apresentando falhas de pinturas, mofo e infiltrações apesar de terem sido abrangidos pela reforma. É necessário que a empresa contratada refaça os serviços”<sup>181</sup>.

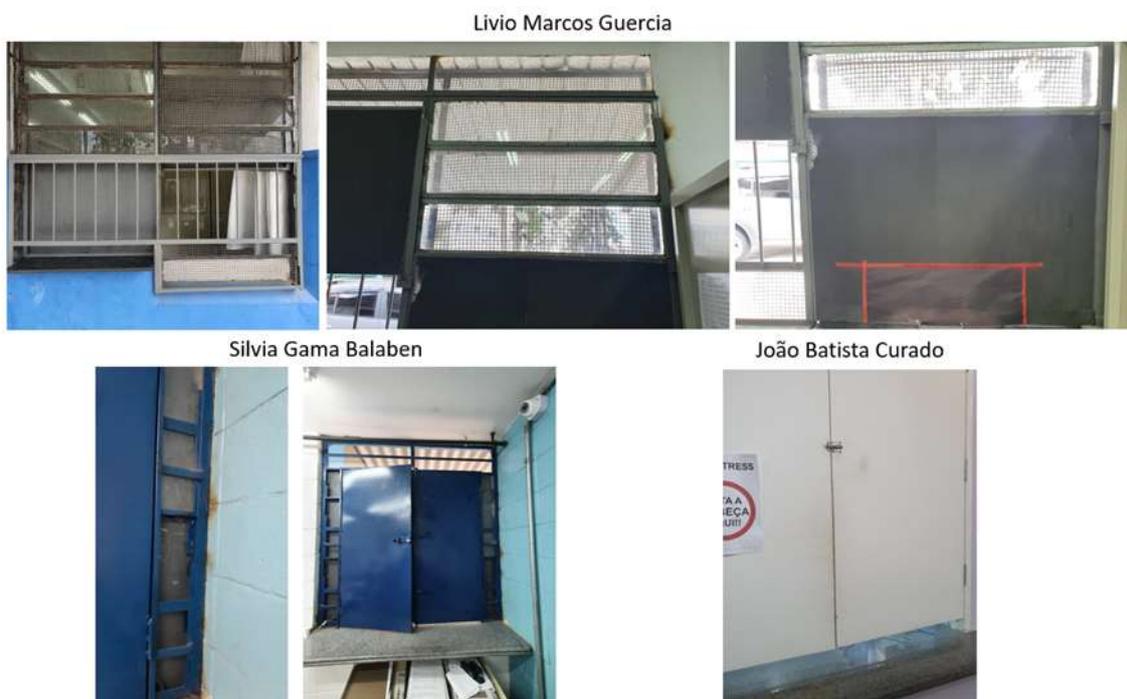
**Figura 54 – Novos guichês de atendimento com baixa qualidade e falha na execução**

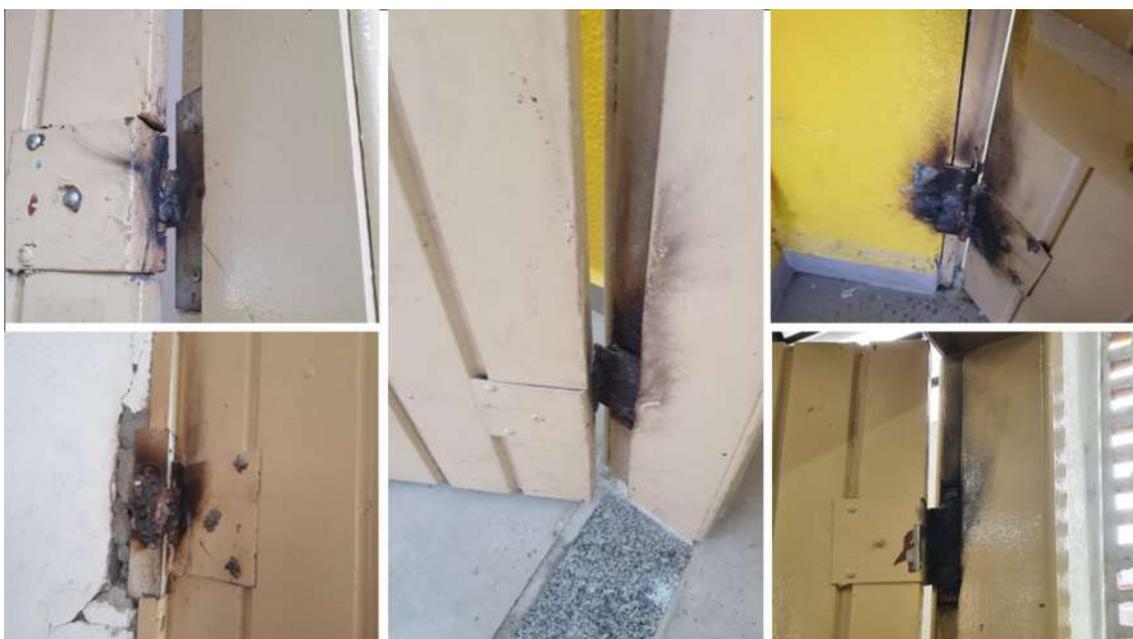
**Figura 55 – Amadeu Odorico de Souza (PI 2019/00774): acabamento ruim das soldas nas dobradiças**

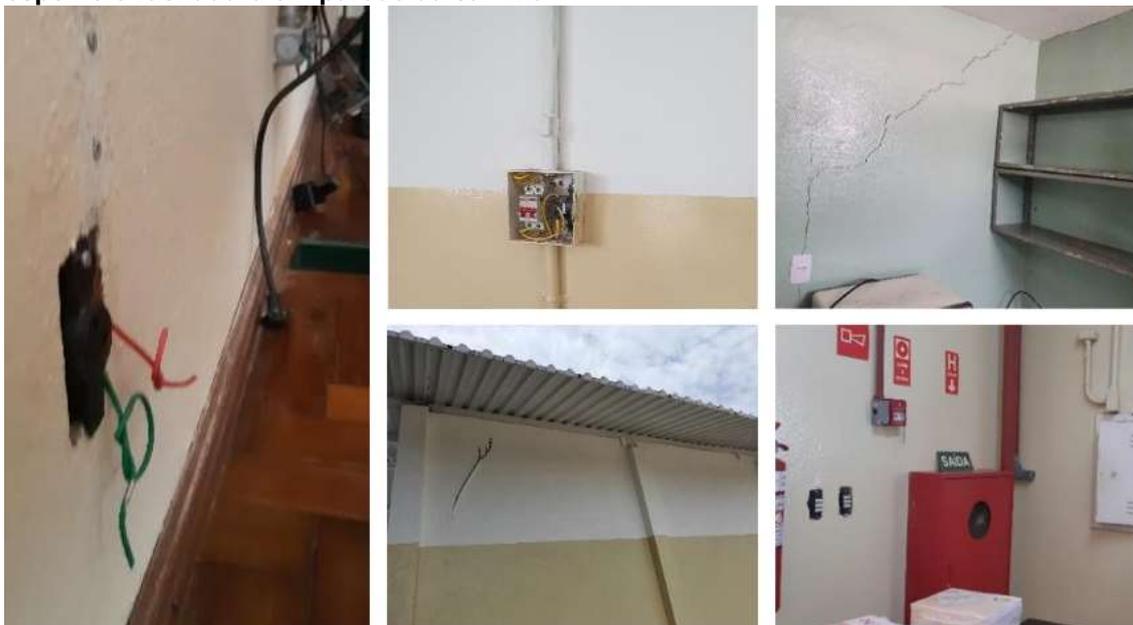
**Figura 56 – Prof. Ary Monteiro Galvão (PI 2018/00747): interruptores e tomadas sem espelho e rachadura em parede da cantina**

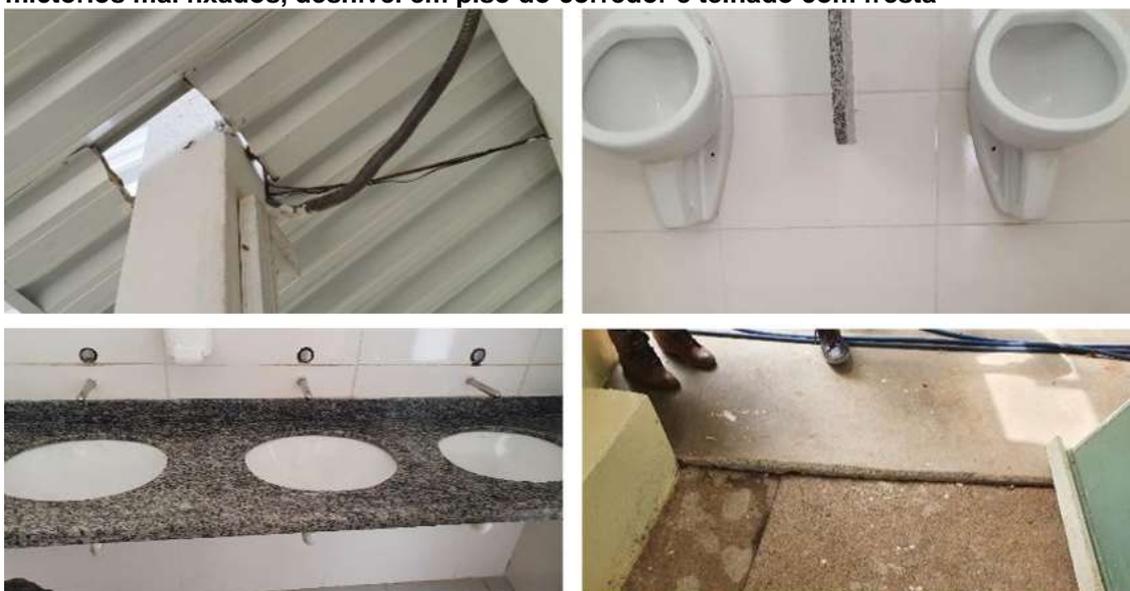
**Figura 57 – Prof. Ary Monteiro Galvão (PI 2018/00747): torneiras sem acabamento, mictórios mal fixados, desnível em piso do corredor e telhado com fresta**

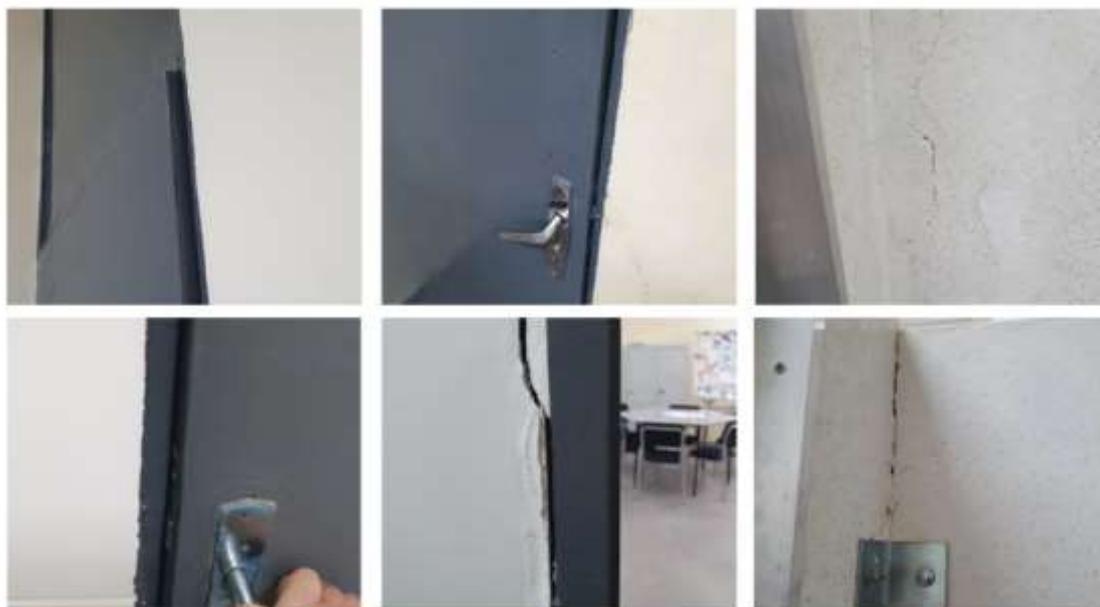
**Figura 58 – Dr. Mário Natividade (PI 2018/01519): portas emperradas, parede rachada e granilites manchados, rachados e com lateral desgastada**

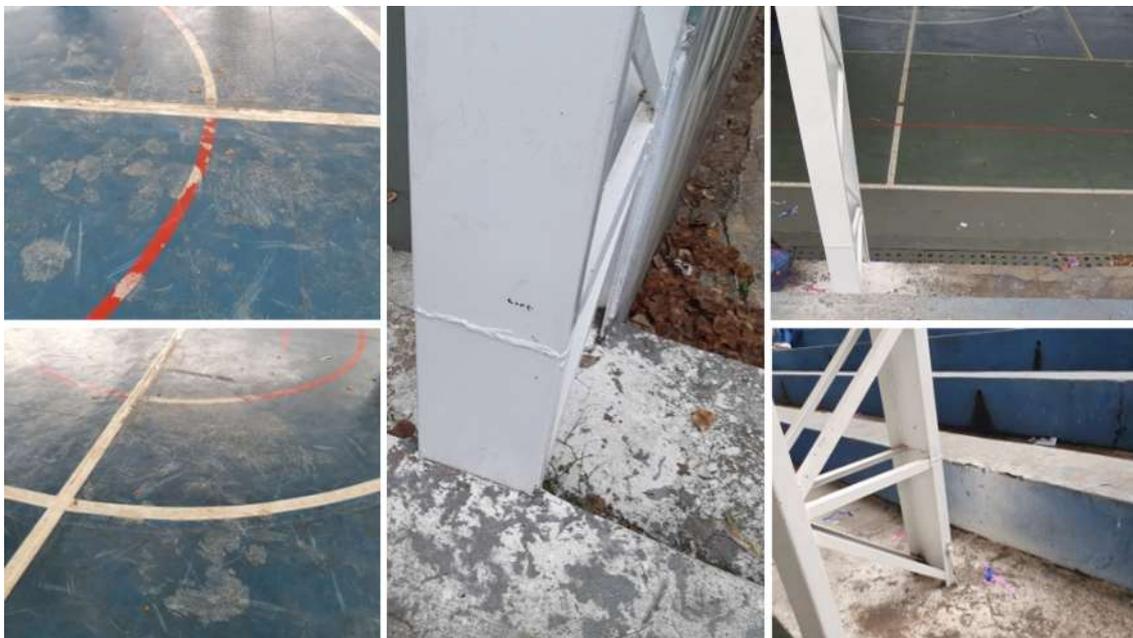
**Figura 59 – Dr. Mário Natividade (PI 2018/01519): quadra e arquibancadas manchadas durante pintura da estrutura metálica**

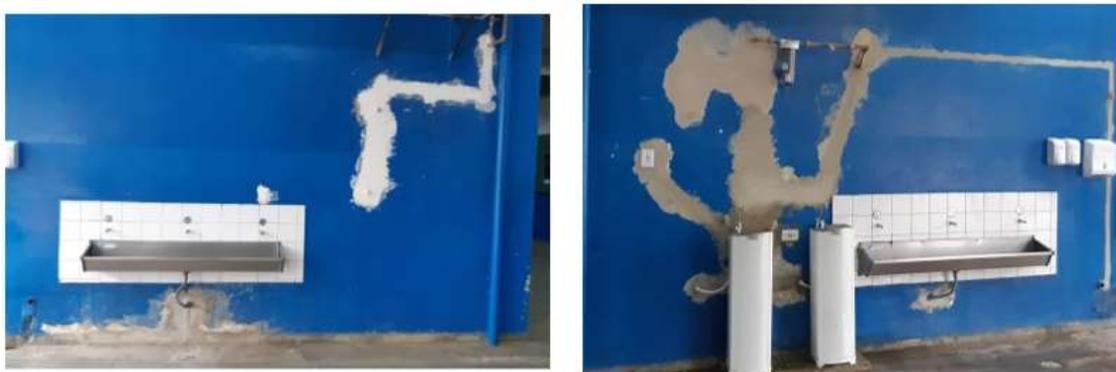
Para manutenção da rede hidráulica no pátio foi necessário fazer recortes em algumas paredes, que estavam pintadas quando do início da obra. Estas foram deixadas sem qualquer acabamento: não foi nivelada com massa corrida e pintada, mas apenas rebocada<sup>185</sup>.

**Figura 60 – Dr. Mário Natividade (PI 2018/01519): paredes do pátio deixadas sem acabamento após reforma hidráulica**

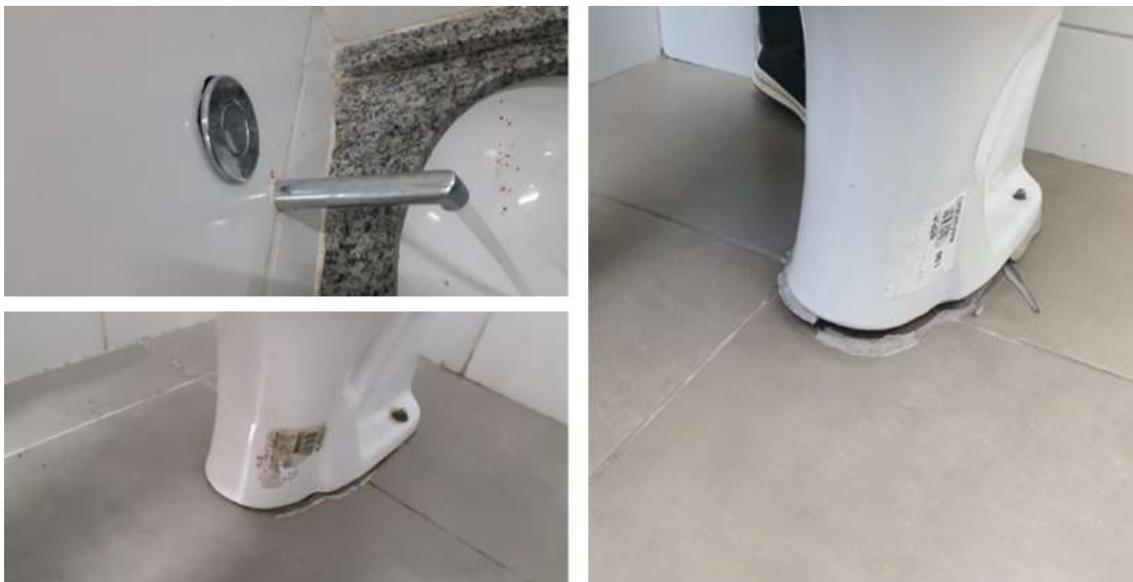
**Figura 62 – João Ramalho (PI 2017/01242): acabamento da torneira sobressalente e vasos sanitários mal fixados**

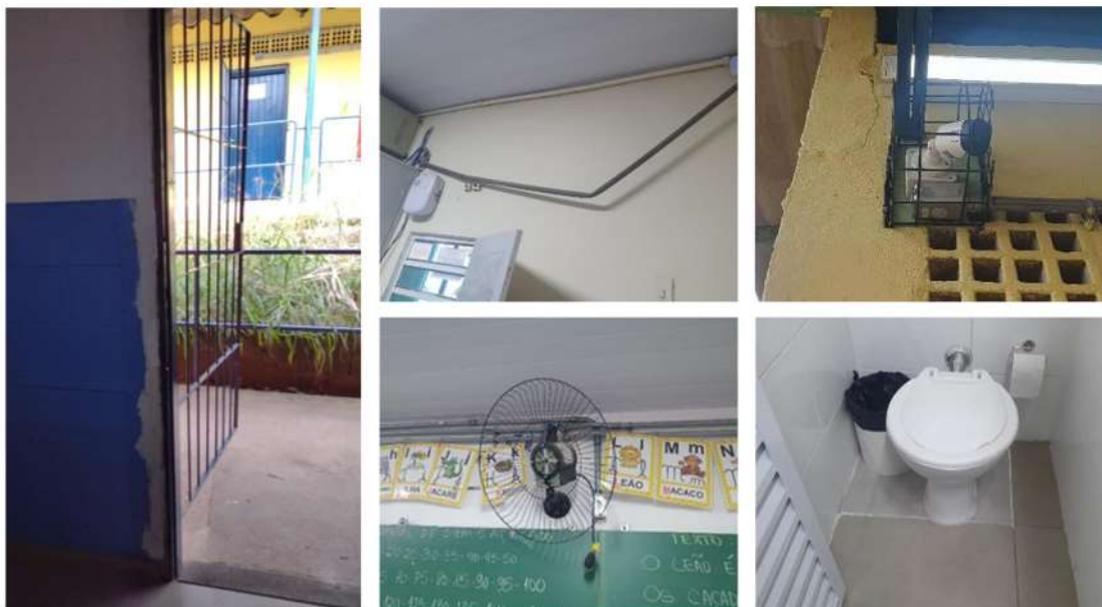
Em relação à escola Prof. Crispim de Oliveira (PI 2019/00370), a direção da escola pontuou alguns problemas que persistiram após o término da obra e que demonstram a falta de zelo com que algumas intervenções foram feitas. Foram ainda compartilhados com esta fiscalização ofícios elaborados durante a obra que tratam de problemas com atraso<sup>186</sup>, necessidade de reexecução de serviços por ineficácia<sup>187</sup> ou falhas no acabamento<sup>188</sup>. A obra incluiu a troca do forro das salas de aulas e durante a execução deste serviço os ventiladores foram danificados, assim como um eletroduto da secretaria; estes não foram restaurados pela contratada. Em uma das salas de aula onde foi instalada grade na porta, não foi feito o acabamento no batente, que permanece sem reboco e sem pintura. Na área externa, observou-se que as paredes foram pintadas ao redor das câmeras de segurança, em vez de se remover as gaiolas de proteção para possibilitar a pintura. Notou-se ainda que em um sanitário administrativo foi instalado piso de tonalidade bastante diferente dos demais utilizados na obra<sup>189</sup>.

**Figura 64 – Prof. Crispim de Oliveira (PI 2019/00370): batente sem acabamento, piso com tonalidade diferente e ventilador e eletroduto danificados**

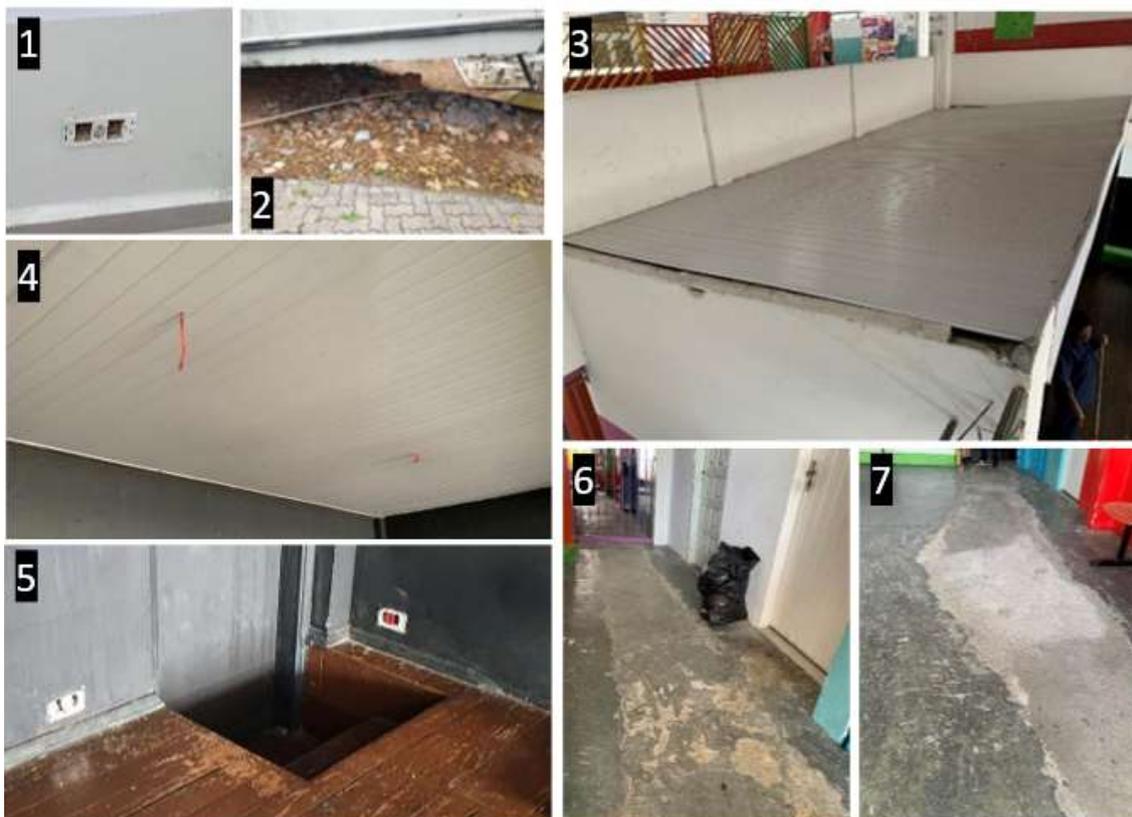
Legenda: Fotografias 1 e 5: espelhos de tomadas e interruptores não recolocados. Fotografia 2: entulho não removido, deixado embaixo da rampa de acesso à secretaria. Fotografia 3: forro de PVC do palco pequeno, deixando buracos e

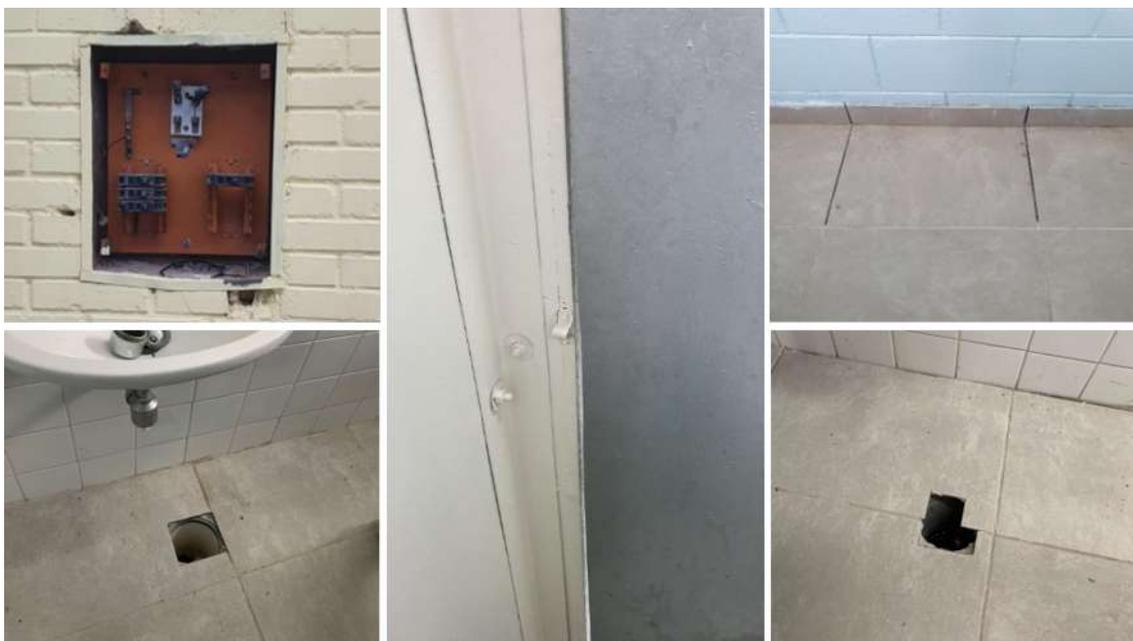
Na inspeção feita na escola Gal. Rubem Carlos Ludwig (PI 2019/00764), verificou-se que, em dois sanitários onde houve troca do piso, não foram colocadas tampas nos ralos e em um deles sequer houve o recorte adequado do piso. Identificou-se ainda um piso no corredor que não foi rejuntado. Uma porta de banheiro foi pintada e colocada no sanitário masculino, mas não foi instalada nenhuma tranca. Na zeladoria, o quadro de distribuição antigo foi desativado, mas foi deixado exposto e aberto.

**Figura 66 – Gal. Rubem Carlos Ludwig (PI 2019/00764): quadro de distribuição aberto e exposto, sanitário sem ralo e sem recorte no piso, piso sem rejunte e porta de sanitário sem tranca**

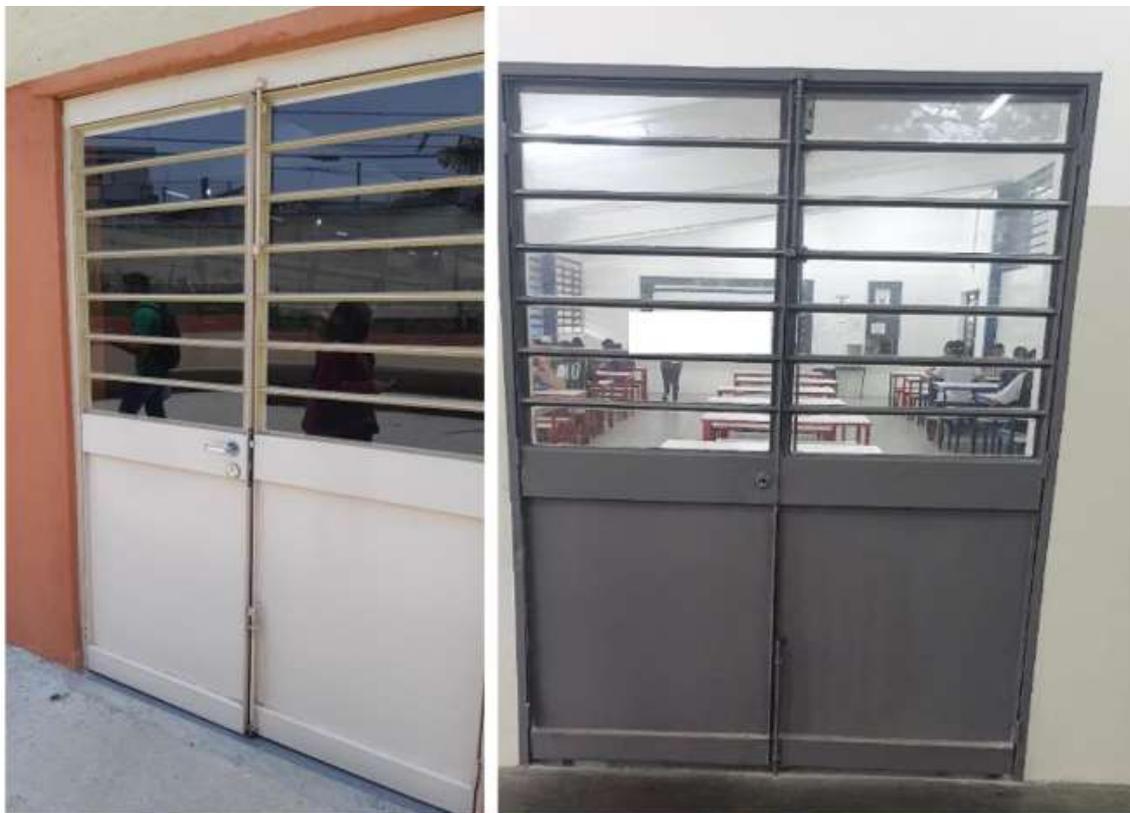
As portas de acesso ao prédio das escolas Prof. Jorge Rahme (PI 2019/00863) e Prof. Euclides Deslandes (PI 2019/00038) foram substituídas durante a obra<sup>191</sup>. Foram instaladas portas de duas folhas que abrem para a parte externa. Porém, se observou que os ferrolhos que liberam a abertura da segunda porta também estavam voltados para a parte externa, em vez da interna. Ou seja, apesar de essas portas permitirem um fluxo maior de pessoas, necessário especialmente em caso de emergência, este fica limitado, pois a liberação da segunda folha depende de alguém que esteja fora do prédio.

**Figura 67 – Prof. Jorge Rahme (PI 2019/00863) e Prof. Euclides Deslandes (PI 2019/00038): portas com ferrolho na parte externa**

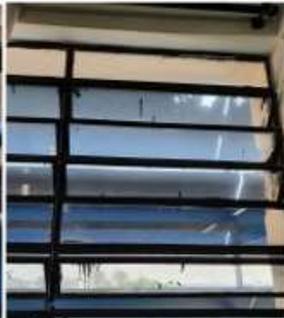
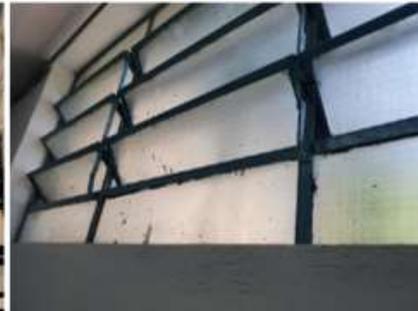
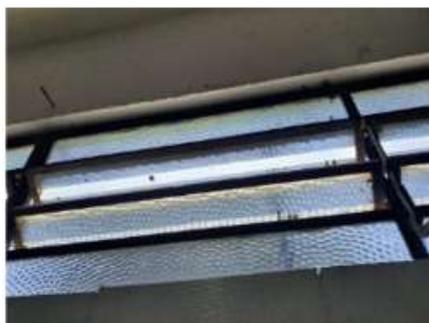
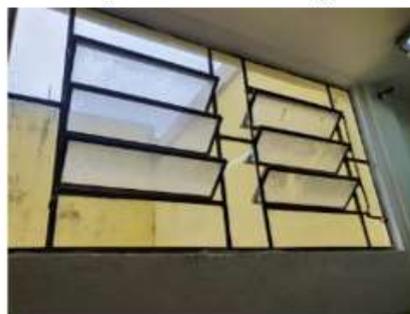
Em diversas escolas notamos também falta de cuidado com os vidros ao se realizar a pintura de caixilhos, grades ou paredes, resultando em manchas que não foram removidas. As figuras seguintes ilustram e exemplificam alguns dos casos observados:

**Figura 68 – Vidros manchados durante pintura 1**

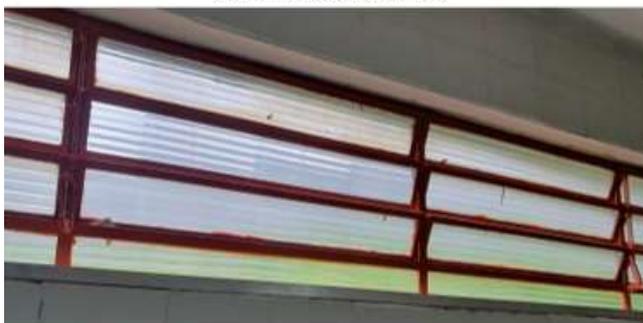
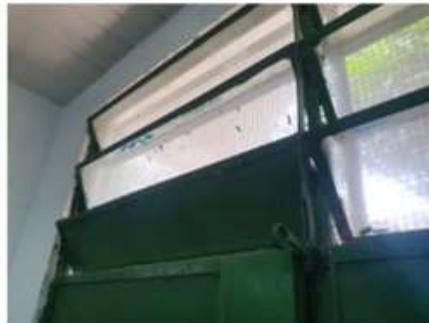
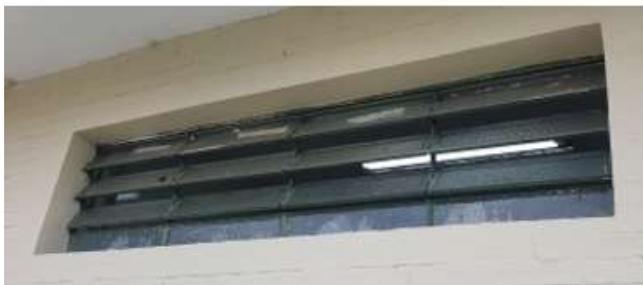
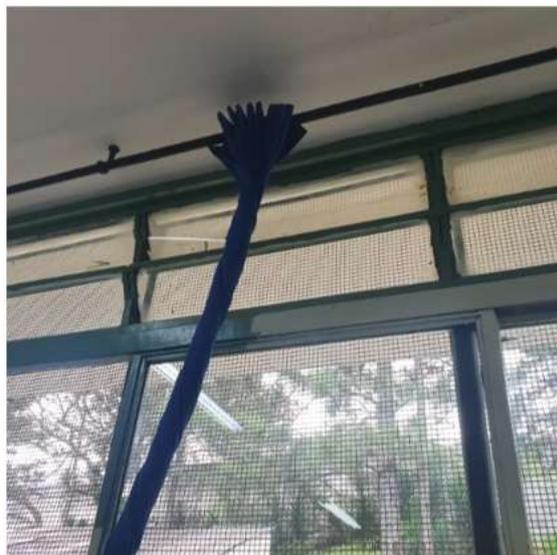
**Figura 69 – Vidros manchados durante pintura 2**

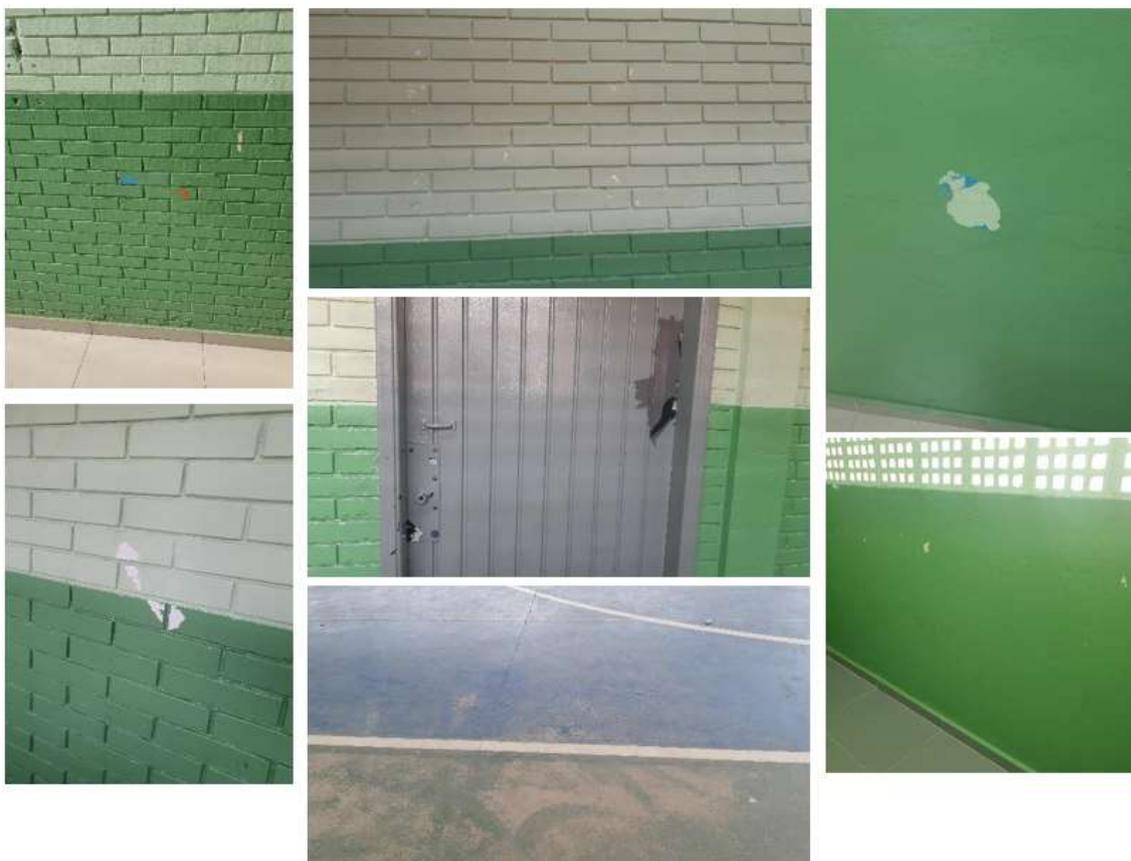
O primeiro caso que vale a pena mencionar é a pintura da escola Julia de Castro Carneiro (PI 2018/01592), visitada por esta fiscalização apenas 52 dias após a conclusão da obra. Mesmo tendo passado pouco tempo após seu término, já era possível observar a tinta descascando em diversos locais, mesmo em áreas administrativas onde o fluxo de pessoas é menor e o cuidado tende a ser maior. Havia tinta descascando em portas e paredes, tanto nos barrados, quanto nas partes mais altas. A pintura da quadra também já estava gasta, mesmo a quadra sendo coberta.

**Figura 71 – Julia de Castro Carneiro (PI 2018/01592): pintura recente descascando em diversos locais**

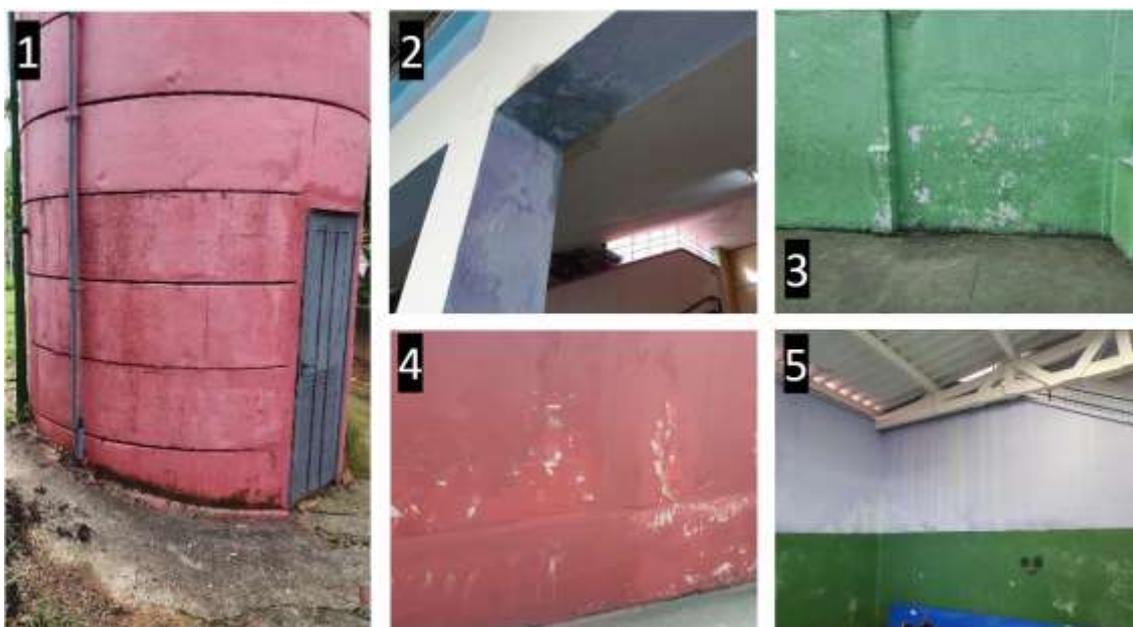
Legenda: Fotografia 1: pintura do reservatório desbotando. Fotografia 2: pintura desbotando e marca de infiltração em coluna entre pátio e passagem entre blocos. Fotografias 3 e 4: pinturas externas do pátio desmanchando. Fotografia 5: coluna na circulação com mofo. Fotografia 5: pintura do ateliê desbotando por conta de vazamento.
