**TRIBUNAL DE CONTAS DO ESTADO DE SÃO PAULO**  
**DIRETORIA DE CONTAS DO GOVERNADOR**

**REFORMAS EM PRÉDIOS  
ESCOLARES PLANEJADAS,  
CONTRATADAS E GERENCIADAS  
PELA FDE**

# RELATÓRIO DE FISCALIZAÇÃO DE NATUREZA OPERACIONAL SOBRE REFORMAS EM PRÉDIOS ESCOLARES CONTRATADAS PELA FDE

TC nº 22757.989.22-3

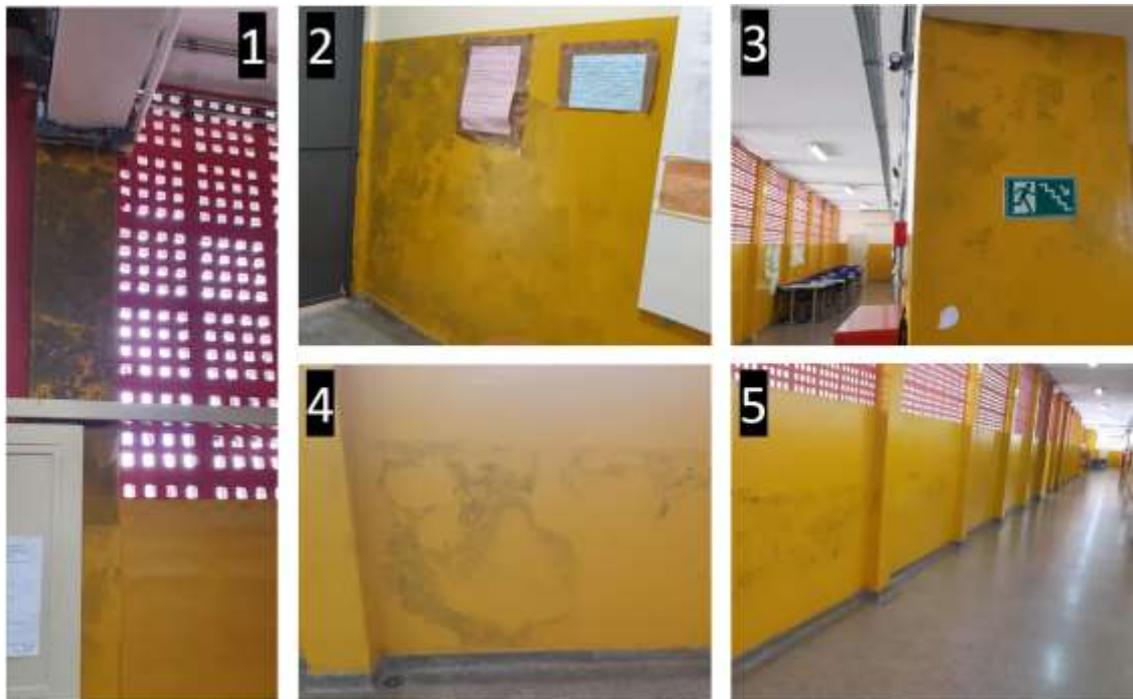
Legenda: Fotografias 1 e 3: colunas nas circulações com mofo. Fotografias 2, 4 e 5: pintura do barrado nas circulações com mofo.

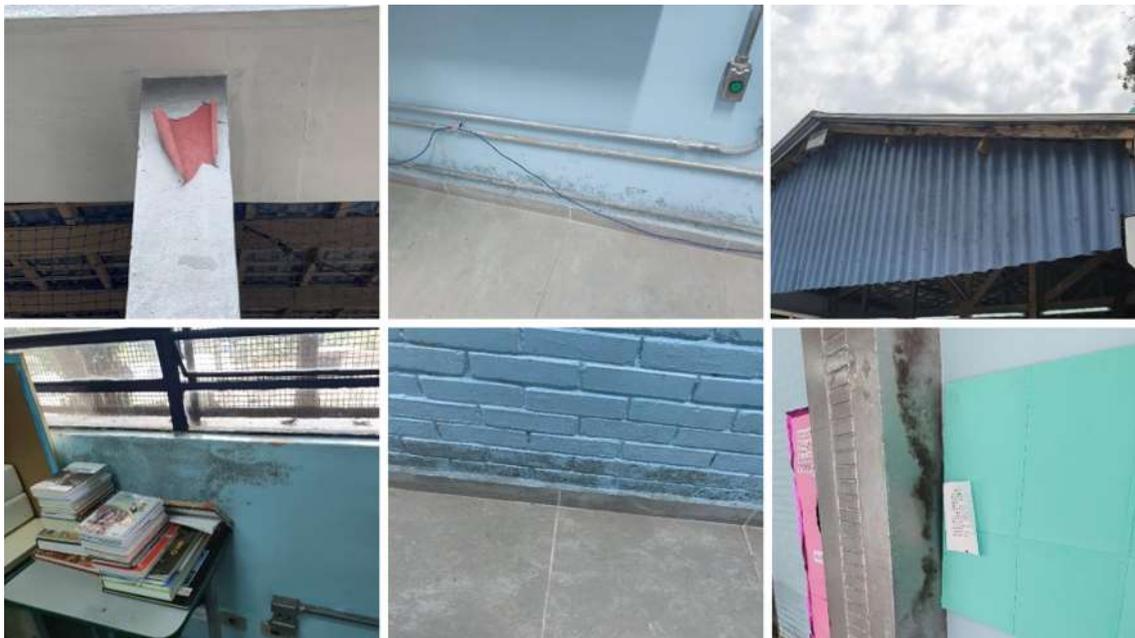
apresentavam mofo. Percebeu-se ainda que, na telha que faz o fechamento frontal do pátio, foi aplicada tinta sobre a sujeira acumulada.

**Figura 74 – Gal. Carlos Ludwig (PI 2019/00764): pintura da coluna descascando, mofo e pintura feita sobre locais com infiltração e sujeira**

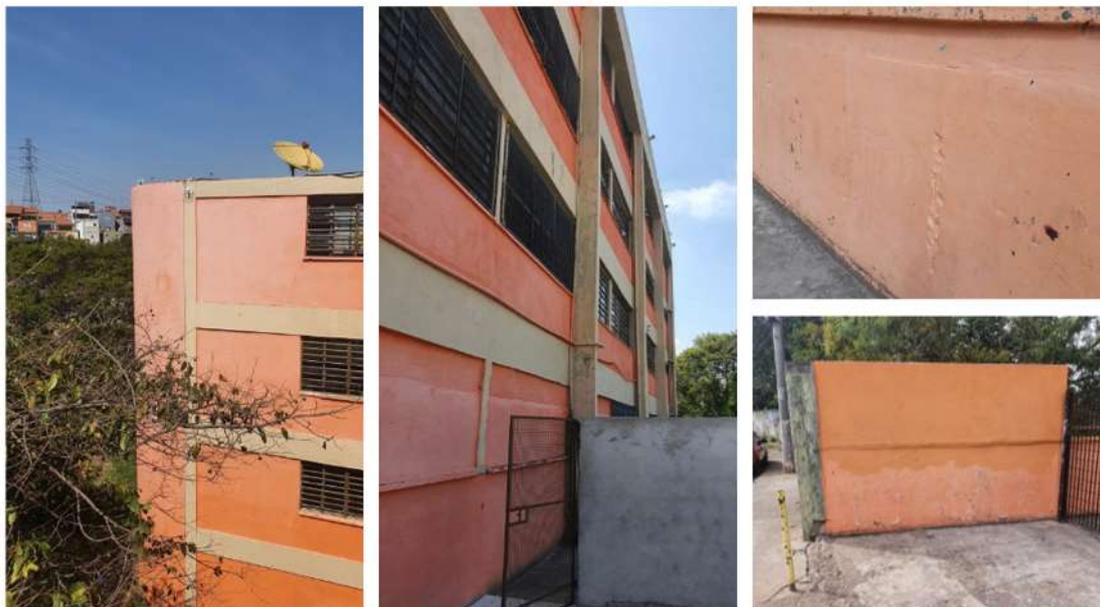
Na escola Vila Arizona I (PI 2015/00534), uma das primeiras visitadas por esta fiscalização, observou-se falhas principalmente na pintura da parte externa. A qualidade da tinta era ruim e a pintura do prédio apresentava tonalidades distintas, indicando que havia sido aplicada quantidades diferentes de demão em cada trecho ou que a tinta havia sido diluída ou preparada de forma desigual. Além das manchas e das marcas de desbotamento, era fácil identificar pontos em que a tinta já havia descascado.

Figura 75 – Vila Arizona I (PI 2015/00534): pintura externa desbotando, manchada e com tonalidades diferentes

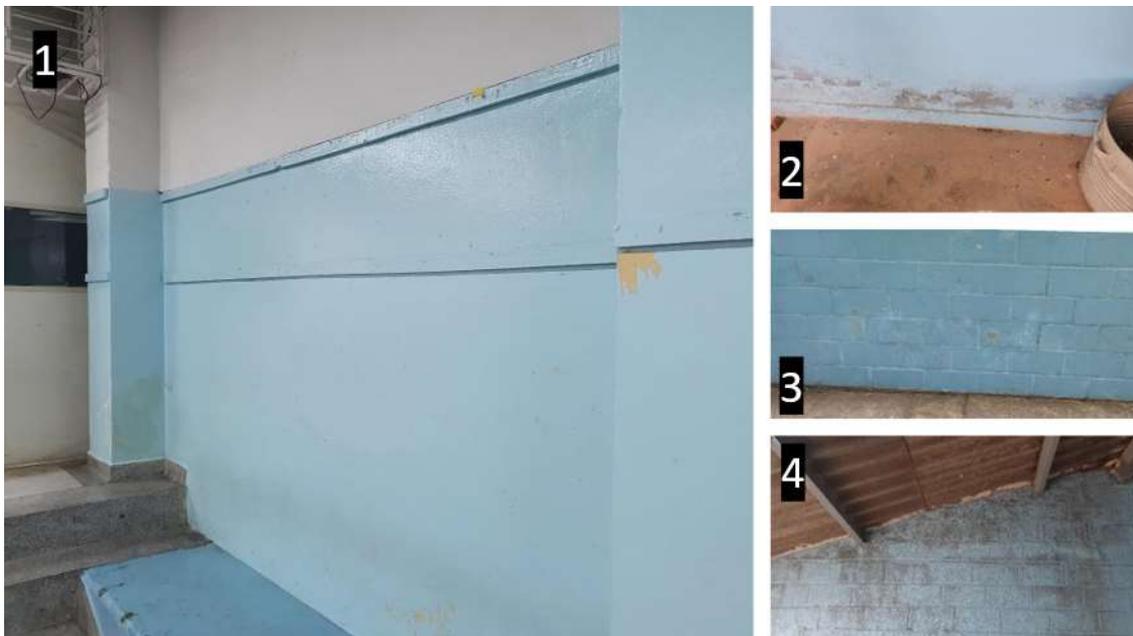
Legenda: Fotografia 1: tinta descascando e manchas na pintura em parede do pátio. Fotografia 2: parede da entrada da secretaria com tinta esfarelando por infiltração. Fotografia 3: mureta próxima a quadra com tinta esfarelando por infiltração. Fotografia 4: parede da entrada da secretaria pintadas sobre sujeira e infiltração.

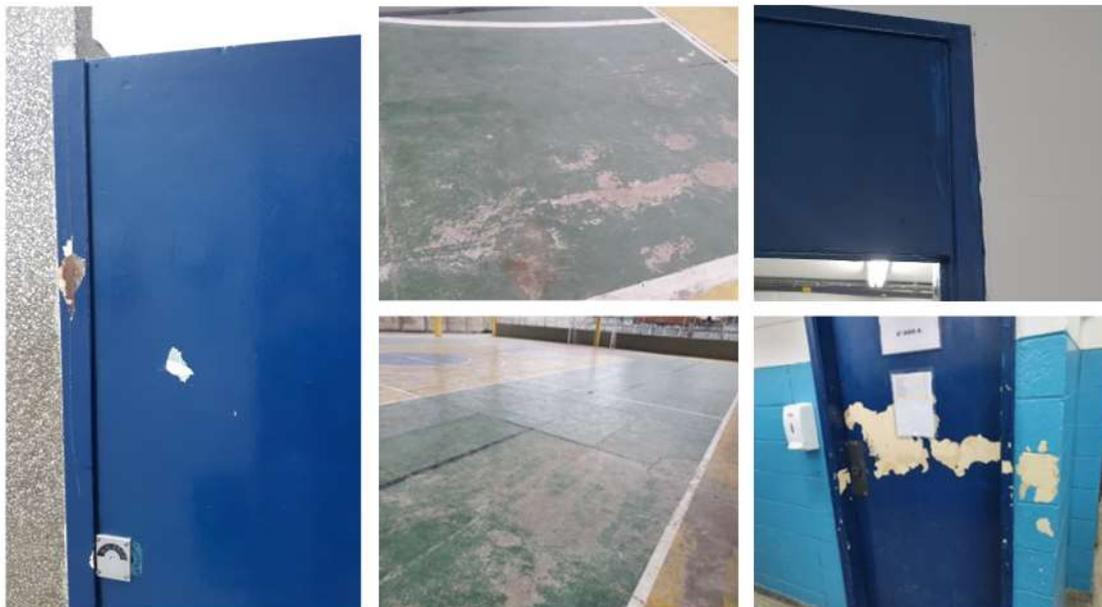
**Figura 77 – Profa. Sílvia Gama Balaben (PI 2018/00897): barrados e portas descascando, mancha por falta de acabamento e pintura da quadra desgastada**

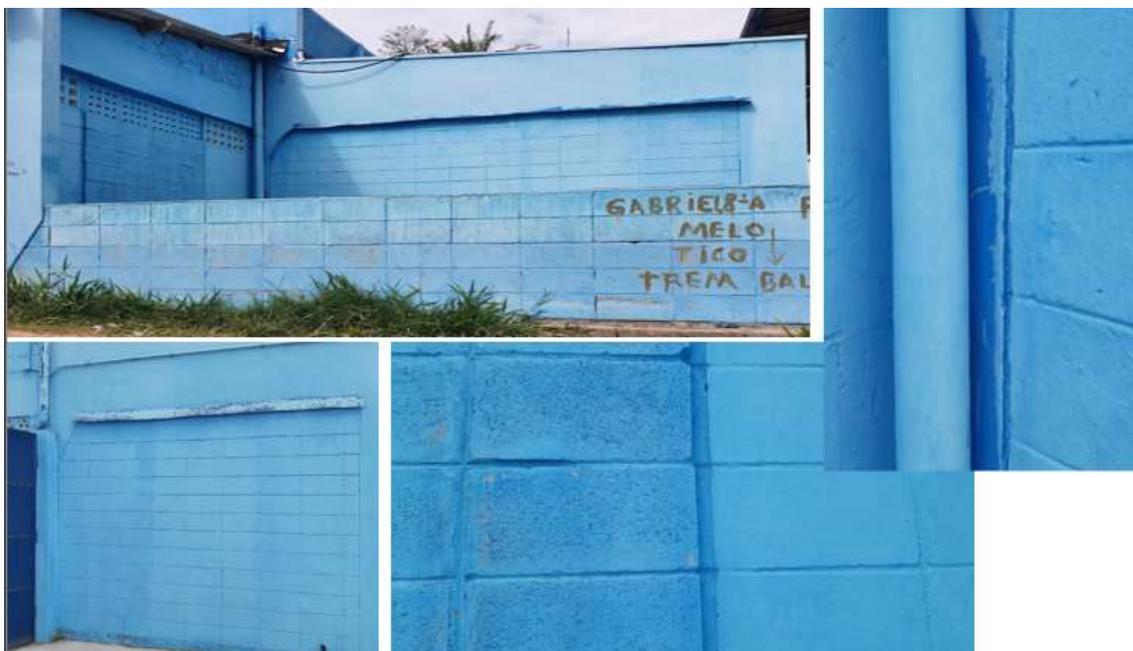
**Figura 78 – Profa. Sílvia Gama Balaben (PI 2018/00897): fachadas externas com manchas, desbotando e com falha no acabamento**

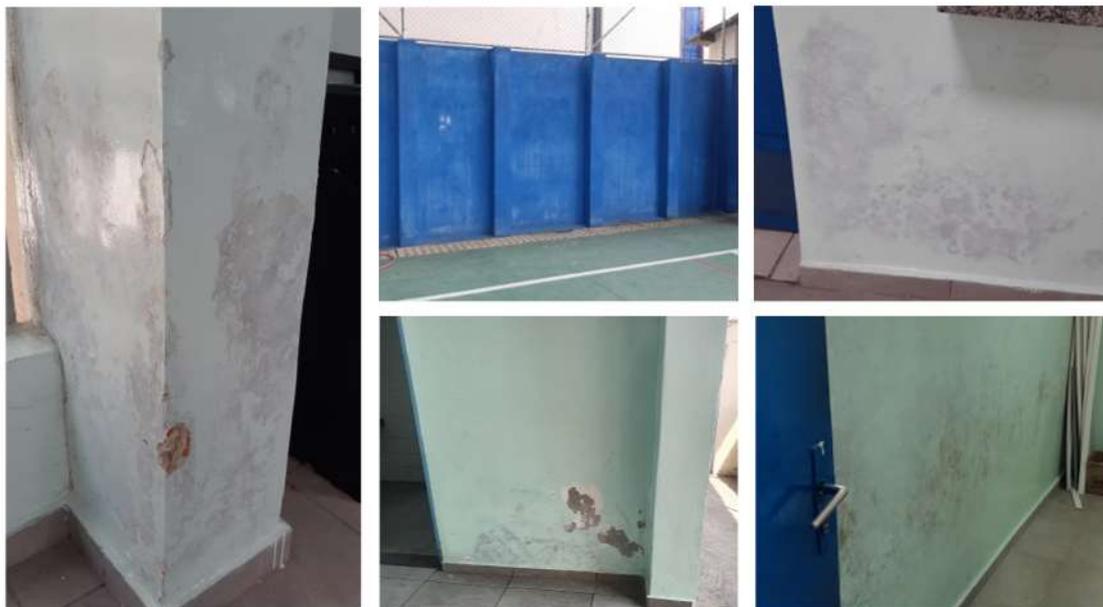
Na escola Prof. Adolfo Tripoli (PI 2018/00959), visitada por esta fiscalização 218 dias após a conclusão da obra, exceto pela pintura do muro de arrimo feito na quadra, que estava desbotando, os problemas observados na pintura foram consequência de infiltrações nas paredes não tratadas

anteriormente. Conseqüentemente, em diversos ambientes (como pátio, escadas e salas administrativas) identificou-se pinturas com manchas de infiltração ou mesmo com a massa corrida esfarelando e soltando.

**Figura 79 – Prof. Adolfo Tripoli (PI 2018/00959): paredes esfarelando, manchas por infiltração não tratada e no muro de arrimo da quadra**

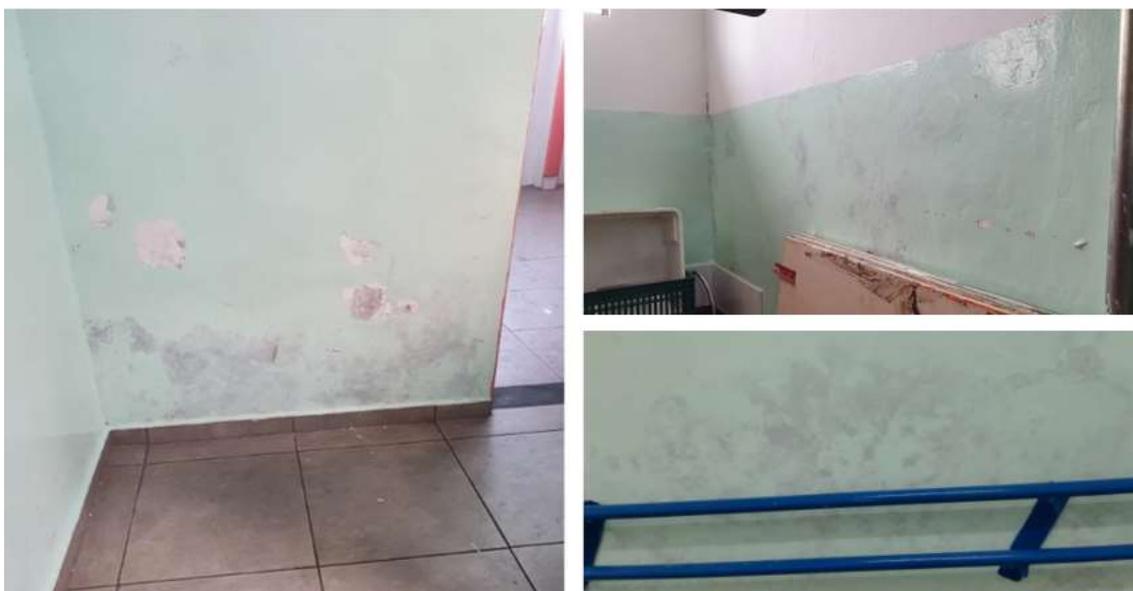
**Figura 80 – Prof. Adolfo Tripoli (PI 2018/00959): paredes esfarelando e manchas por infiltração não tratada**

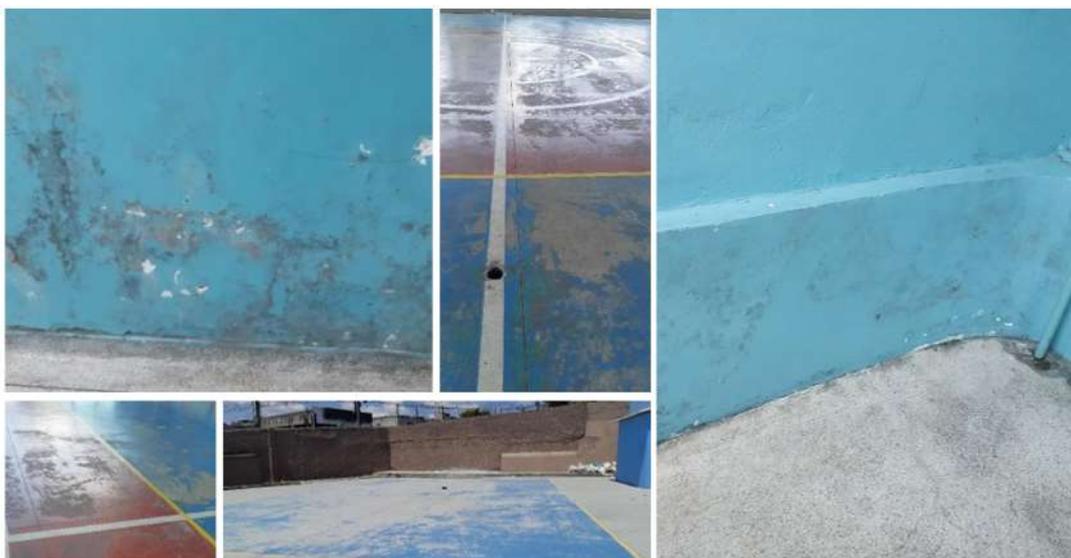
Na escola Prof. Sebastião Faria Zimbres (PI 2019/00745), notou-se nas paredes internas marcas de infiltração nos barrados que danificaram a

pintura efetuada. As paredes de um corredor foram descascadas e rebocadas antes da aplicação da tinta, de acordo com a direção<sup>203</sup>, mas ainda assim apresentavam tais marcas. Como informado anteriormente, esta escola possui um problema crônico de vazamentos e infiltrações apesar das múltiplas reformas e revisões feitas na cobertura ao longo do tempo. Nas quadras, tanto na coberta quanto na descoberta, verificou-se que a pintura feita no piso já estava bastante deteriorada. Na quadra descoberta ela já havia sido completamente removida na parte central. Na parte externa do prédio, o que se observou foram diversas manchas formadas pela tinta que já havia desbotado. A inspeção desta fiscalização foi feita na escola 153 dias após a conclusão da obra.

**Figura 81 – Prof. Sebastião Faria Zimbres (PI 2019/00745): barrados com marcas de infiltração e quadras com pinturas deterioradas**

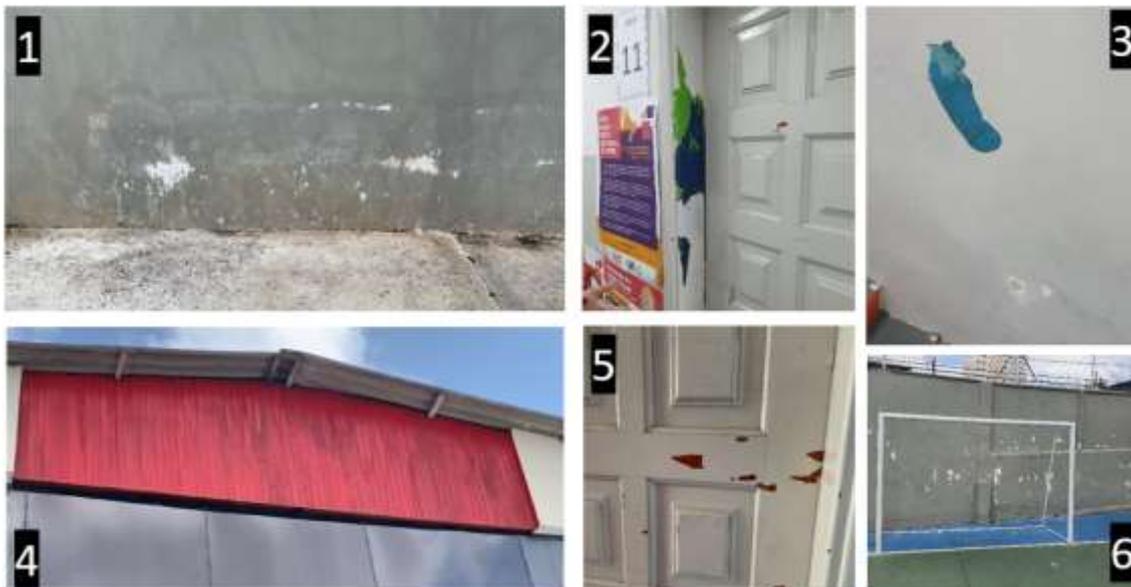
Legenda: Fotografia 1: tinta da face externa do muro de divisa com tinta esfarelado por umidade. Fotografias 2 e 5: pintura das portas e batentes descamando. Fotografia 3: tinta descascando, esfarelado e com marca de infiltração no barrado da escadaria do pavimento inferior. Fotografia 4: pintura do fechamento frontal da cobertura manchada devido à aplicação de tinta sobre sujeira antiga. Fotografia 6: tinta da face interna do muro de divisa com tinta descascando.

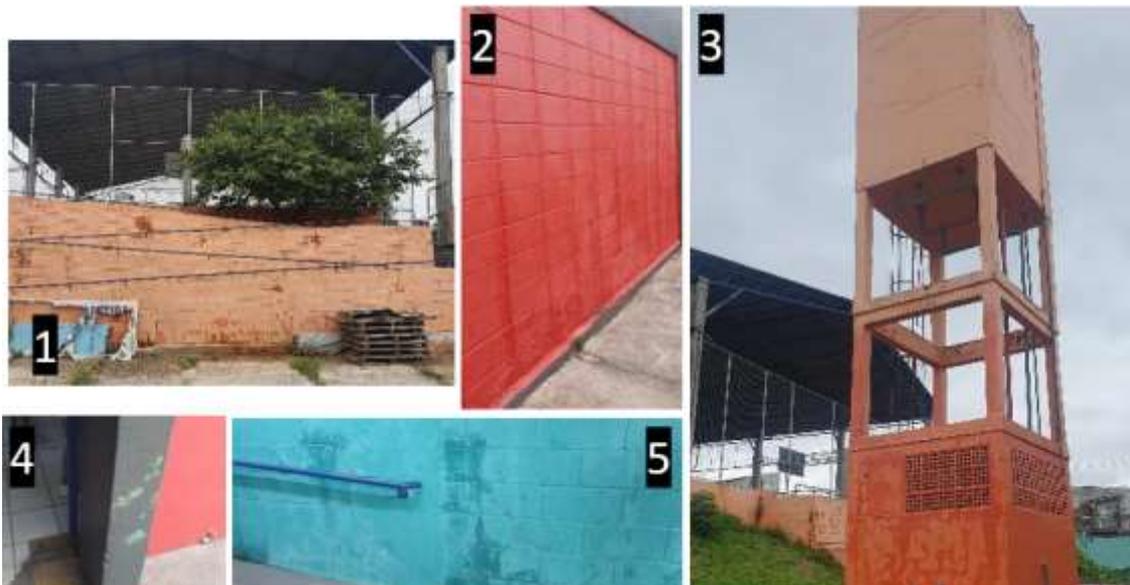
Legenda: Fotografia 1: muro da quadra com pintura desbotada. Fotografia 2: manchas na pintura de parede do bloco superior por conta da aplicação de resina sobre a tinta. Fotografia 3: reservatório com tonalidades diferentes e parte inferior manchada devido à aplicação de resina. Fotografia 4: coluna do bloco superior com tinta descascando. Fotografia 5: rampa de acesso ao bloco superior com manchas por conta de infiltração.

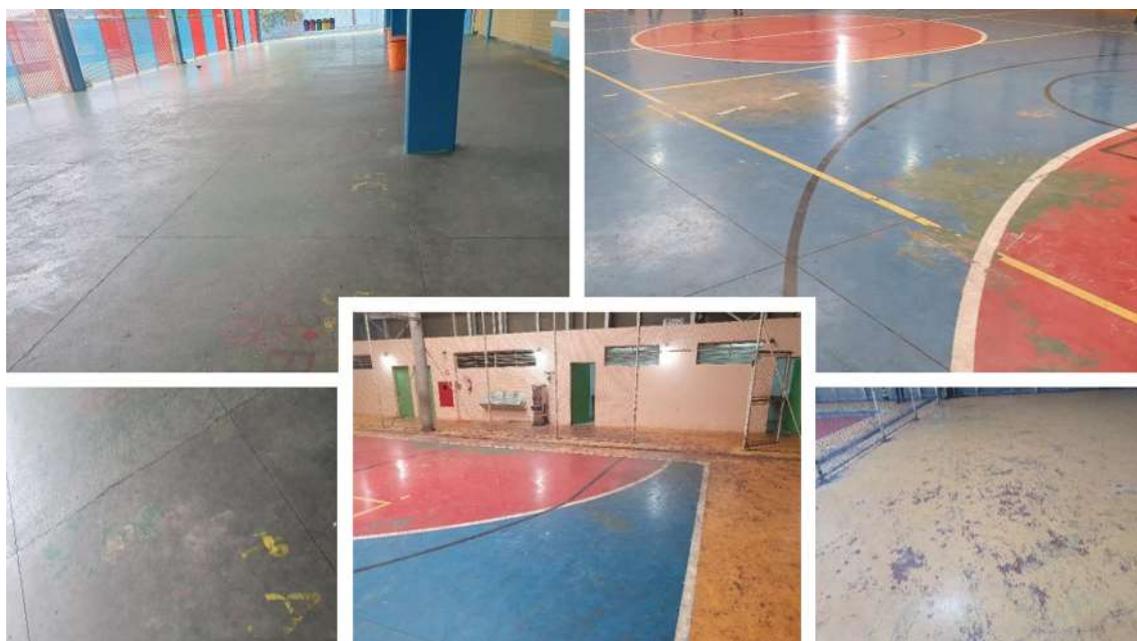
Figura 85 – Pe. Noé Rodrigues (PI 2018/00810): pintura da quadra e do pátio deteriorada

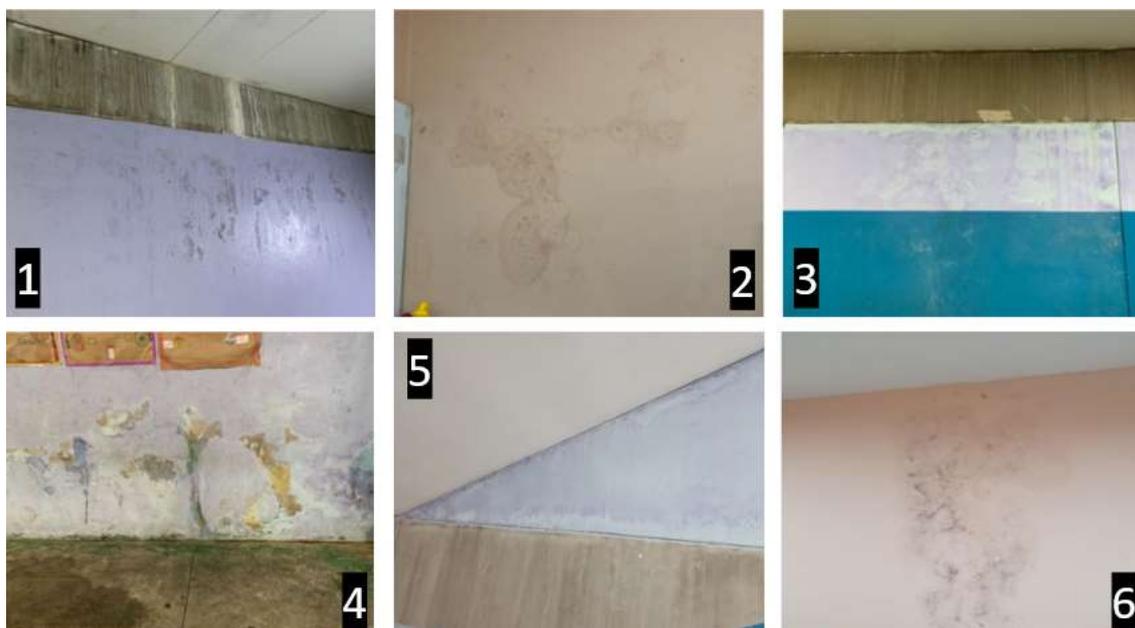
Legenda: Fotografia 1: marcas de infiltração na parede da escadaria. Fotografias 2 e 6: marcas de infiltração e mofo na sala de materiais esportivos. Fotografias 3 e 5: pintura desbotando por conta de vazamento. Fotografia 4: massa niveladora se desfazendo e revelando camadas antigas de tinta.

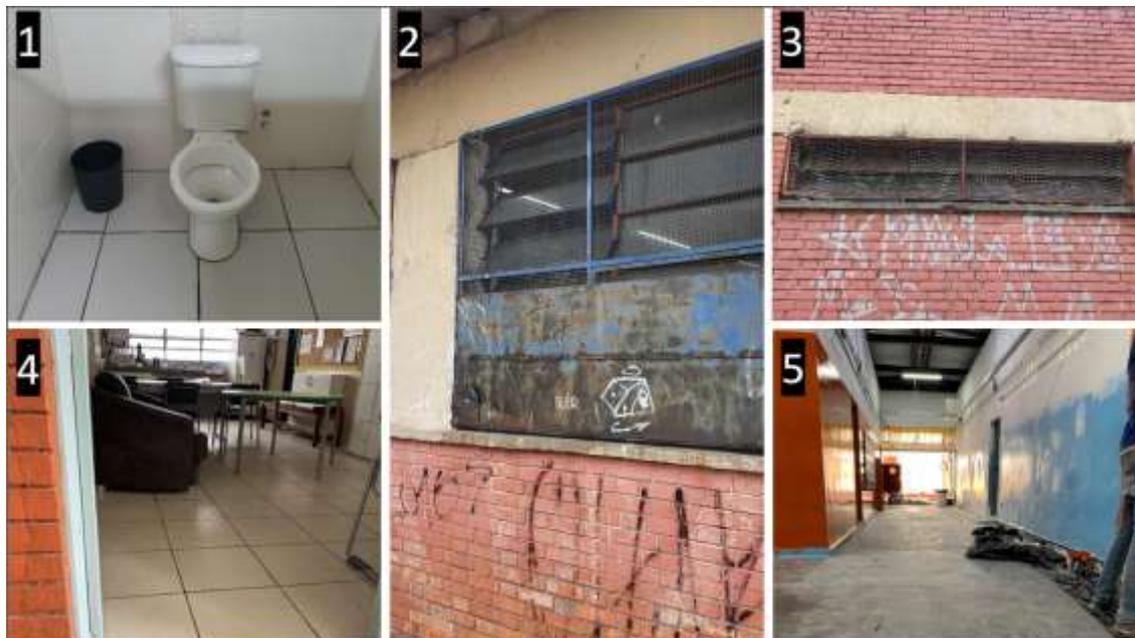
Legenda: Fotografia 1: vaso sanitário do banheiro acessível sem barras de apoio. Fotografia 2 e 3: fachadas sujas, não realizada limpeza por hidrojateamento. Fotografia 4: piso da sala de coordenação antigo, não substituído. Fotografia 5: circulação do bloco 1 com piso antigo, não substituído.

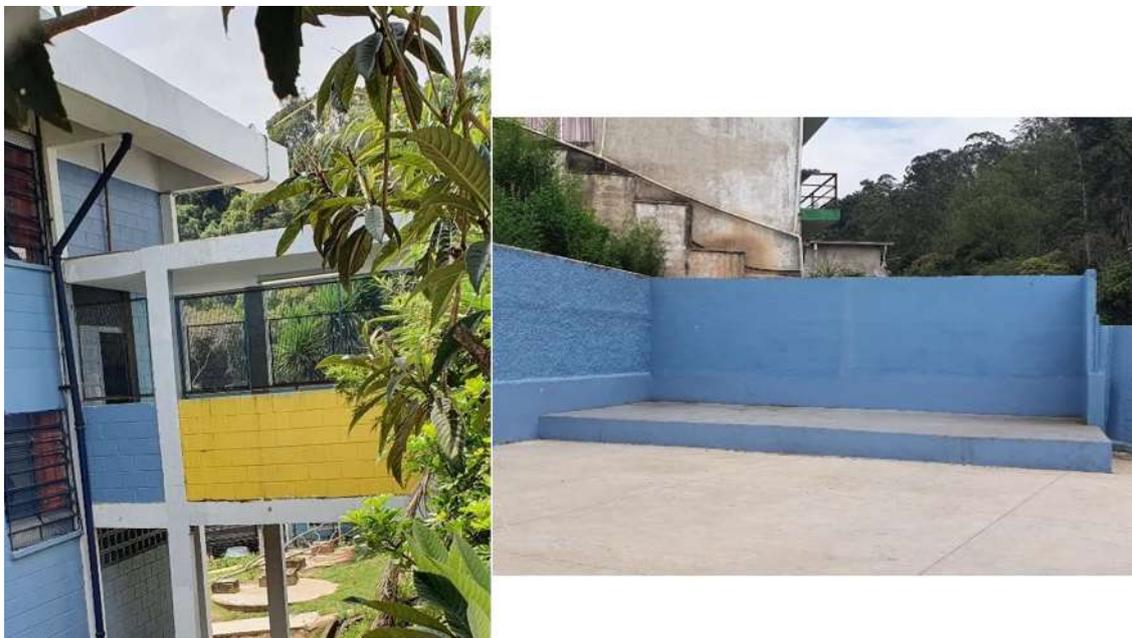
Figura 90 – Gal. Rubem Carlos Ludwig (PI 2019/00764): passarela de interligação do bloco 1 com o bloco 2 sem caixilhos e palco sem telhas, iluminação ou tomadas

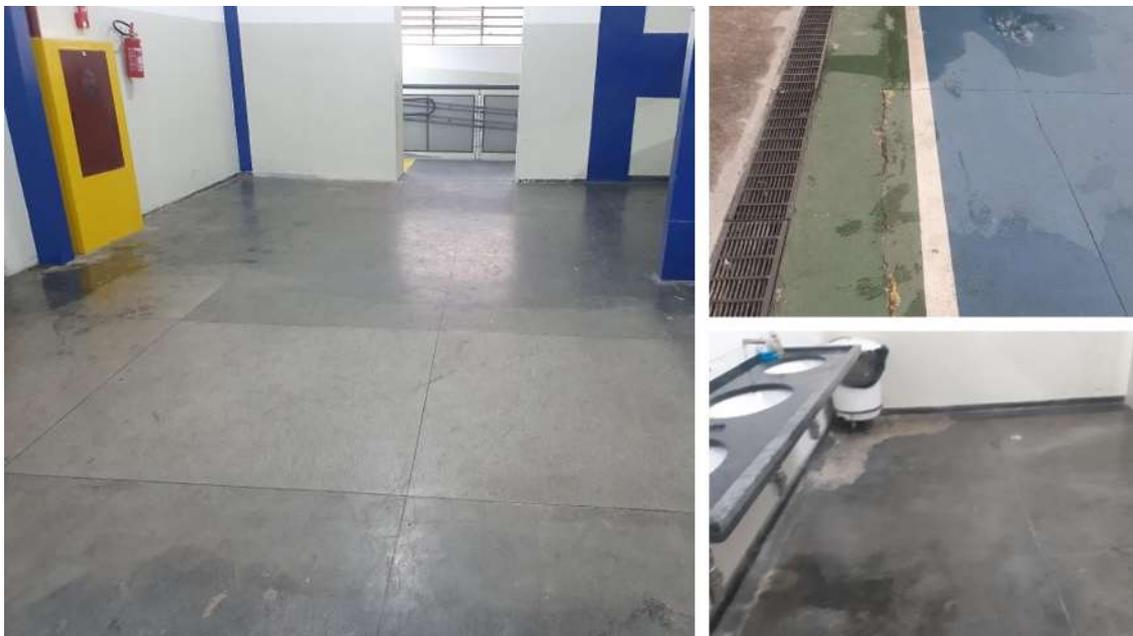
No caso da reforma na escola Prof. Jorge Rahme (PI 2019/00863), também se observou serviços não executados que constaram como executados no TRP. São exemplos a troca do piso das quadras descobertas, a troca do granilite nas circulações e a reforma dos sanitários femininos, onde na realidade foram feitas apenas manutenções pontuais, como apresentado no subtópico 3.1.2<sup>246</sup>.

**Figura 91 – Prof. Jorge Rahme (PI 2019/00863): corredor e quadra descoberta com piso antigo e sanitário feminino não reformado**

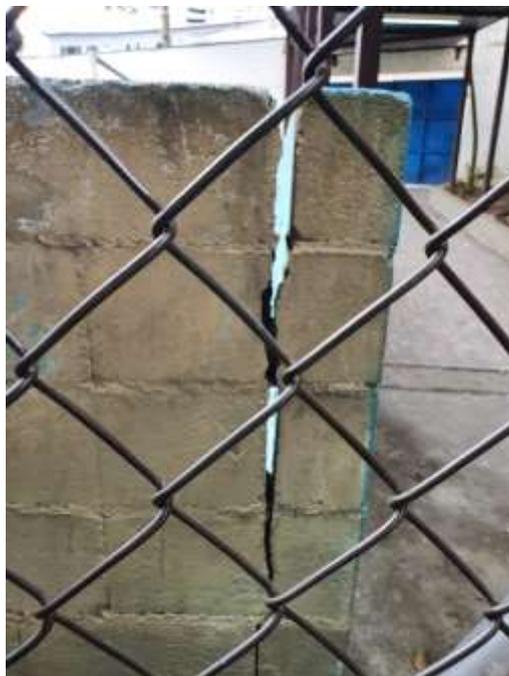
Na escola Amadeu Odorico de Souza (PI 2019/00774) constou do TRP a reforma da quadra e da quadrinha anexa, com recuperação de piso, alambrados, pintura, cobertura, arquibancadas e equipamentos e a execução de alvenaria e alambrado entre acesso de alunos e quadrinha<sup>247</sup>. A reforma da quadra, porém, foi feita pela escola antes do início da obra, como exposto no subtópico 3.1.3, e o alambrado e a alvenaria naquele espaço não foram executados.

Figura 92 – Amadeu Odorico de Souza (PI 2019/00774): alvenaria entre acesso de alunos e quadrinha cedendo e sem alambrado

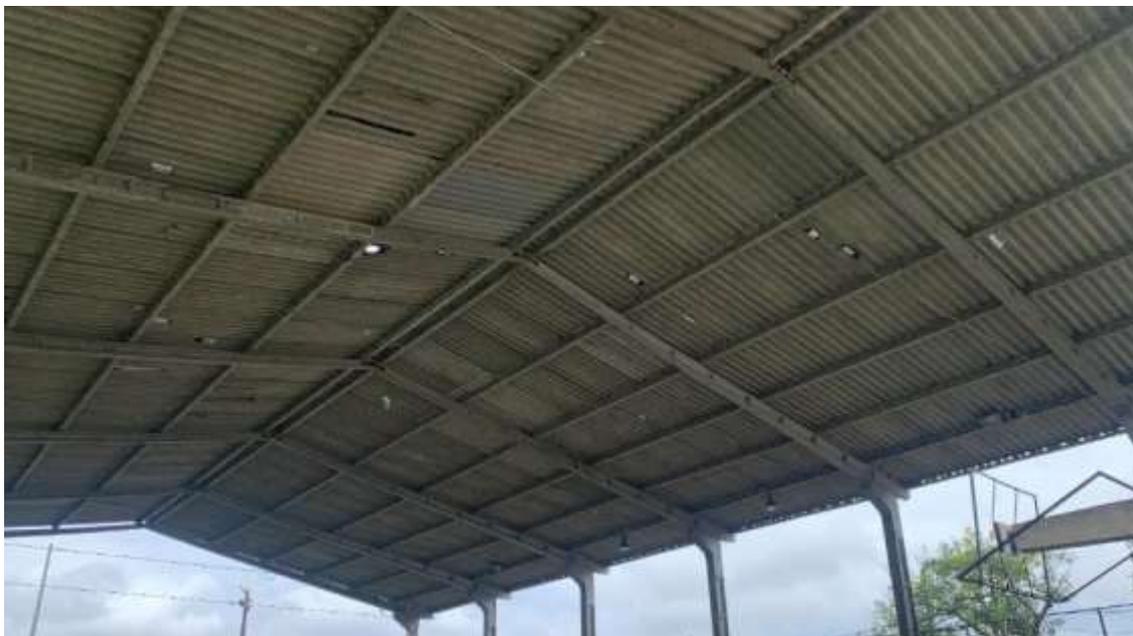
No TRP da obra na escola Profa. Yolanda Conte (PI 2019/00063), constou como executada a substituição de telhas danificadas na quadra de esportes<sup>248</sup>. No entanto, na visita, realizada 248 dias após a conclusão da obra, notou-se a presença de várias telhas danificadas, cujos buracos haviam sido apenas calafetados. O orçamento previa a troca de 350 m<sup>2</sup> de telhas, mas apenas 6m<sup>2</sup> foram trocados<sup>249</sup>. Ou seja, **enquanto apenas uma pequena fração foi feita, o conteúdo do TRP, por ser semelhante ao descrito na Folha de Abertura, sugere que a intervenção foi realizada na extensão planejada**<sup>250</sup>.

**Figura 93 – Profa. Yolanda Conte (PI 2019/00063): cobertura da quadra com telhas antigas e calafetadas**

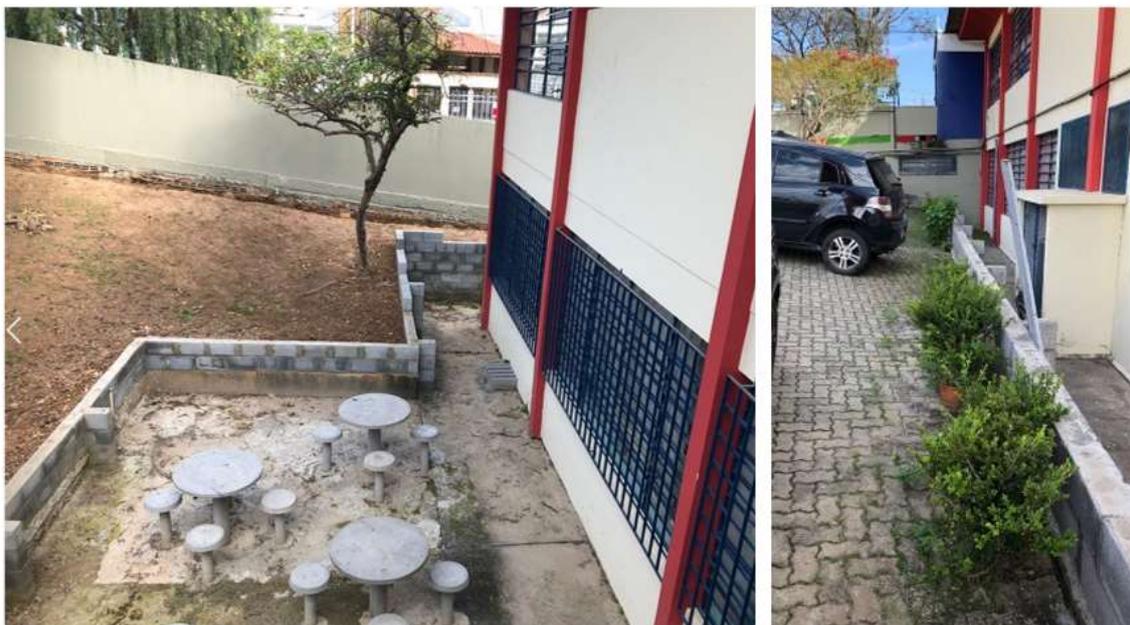
**Figura 94 – Sen. Luiz Nogueira Martins (PI 2017/00201): muro de setorização contratado pela escola**

direção informou que o muro de setorização observado havia sido feito pela própria unidade após a conclusão da obra, e não pela empresa contratada pela FDE como sugeriu o TRP<sup>257</sup>. Para comprovar, encaminhou ainda fotos e a NF da contratação deste serviço.

Os casos aqui relatados tratam de erros formais, que não necessariamente têm impactos financeiros, uma vez que os pagamentos são realizados a partir das medições dos itens de serviço executados, não do conteúdo do TRP. Porém, expõem falhas que ocorrem na produção destes documentos e que prejudicam o correto entendimento do que foi feito durante a obra e, por isso, merecem atenção.
