TRIBUNAL DE CONTAS DO ESTADO DE SÃO PAULO
DIRETORIA DE CONTAS DO GOVERNADOR

**Relatório de Fiscalização Operacional acerca
do Transporte sobre Trilhos na Região
Metropolitana de São Paulo**

São Paulo - Abril de 2024

Objeto: Transporte sobre Trilhos na Região Metropolitana de São Paulo (RMSP).

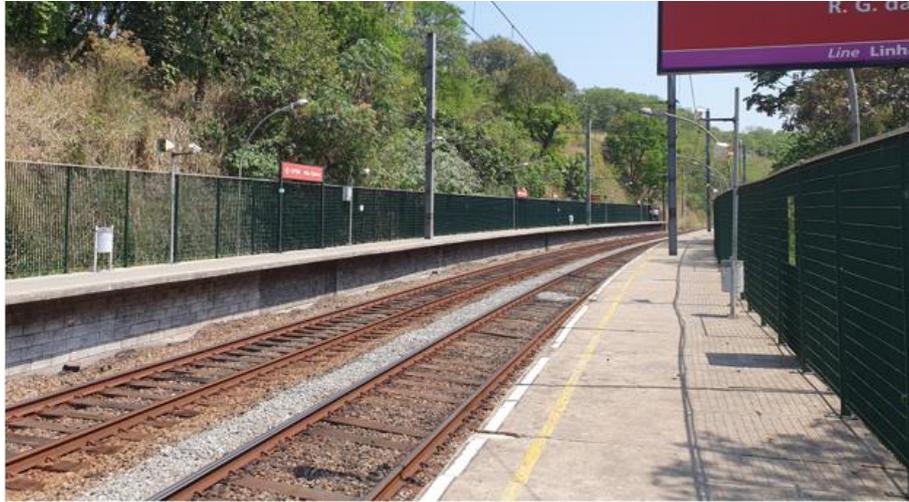
Figura 2 – Plataforma sem cobertura, piso tátil e bancos para os passageiros

Fonte: Fotografia registrada pela equipe de fiscalização em 25/09/2023 na estação Vila Clarice (linha 7-Rubi).

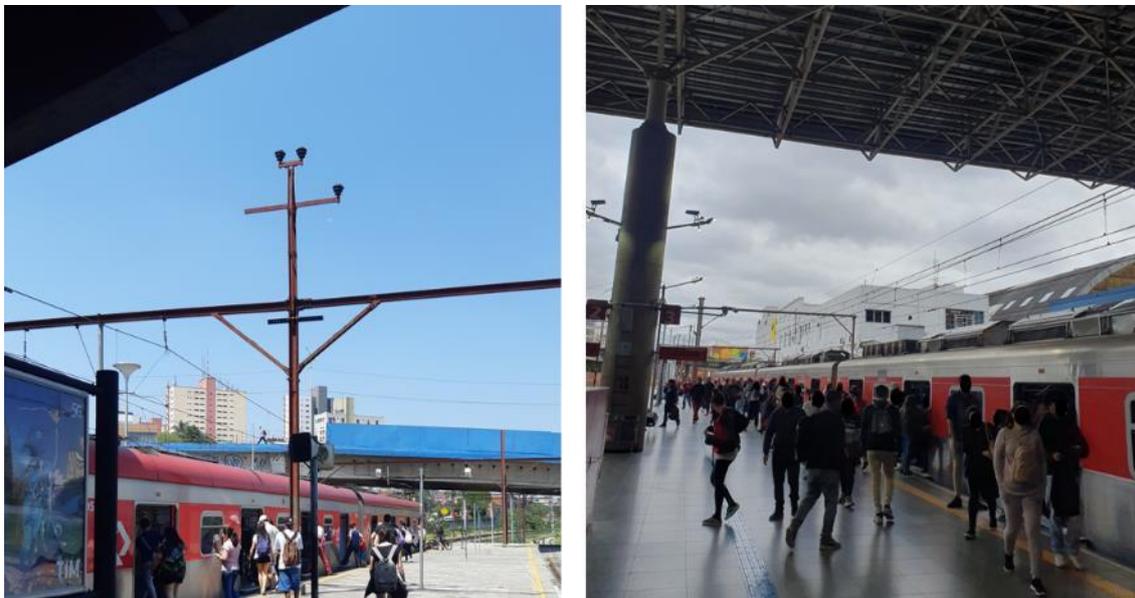
Figura 3 – Plataformas com coberturas parciais

Fonte: Fotografias registradas pela equipe de fiscalização, respectivamente, em 22/09/2023 na estação Mauá (linha 10-Turquesa) e em 06/09/2023 na estação Brás (atende múltiplas linhas).

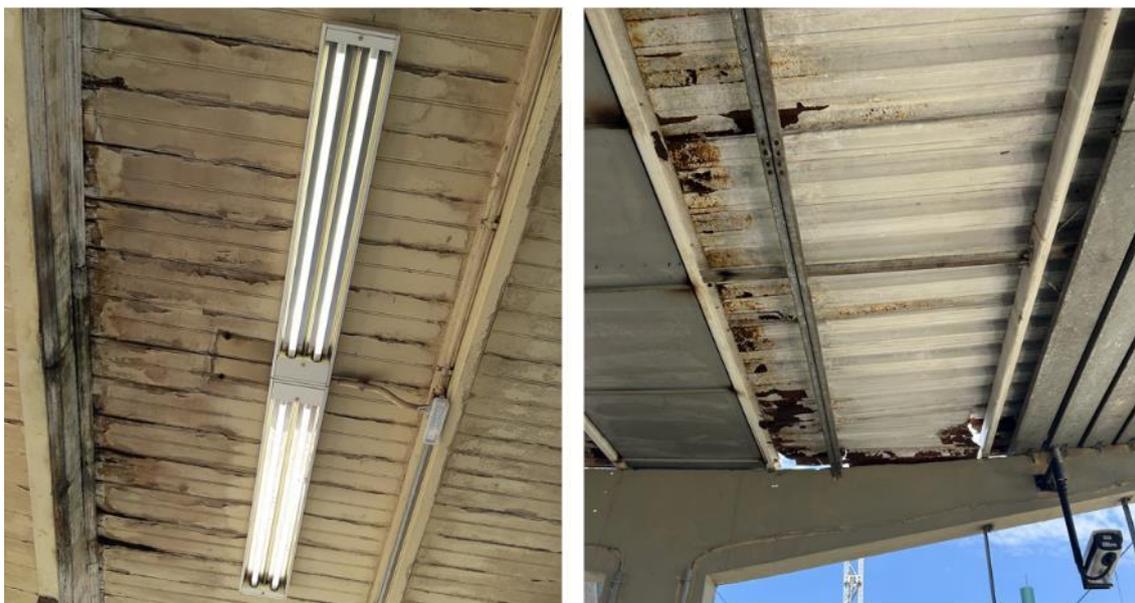
Figura 4 – Plataformas com coberturas deterioradas

Ainda, em 33 delas (34,7%), foram identificadas necessidades de reparo ou manutenção em suas coberturas. A Figura 4 a seguir exemplifica estações cujas coberturas apresentam ferrugens, infiltrações e outros diversos sinais de deterioração:

Fonte: Fotografias registradas pela equipe de fiscalização, respectivamente, em 22/09/2023 na estação Ribeirão Pires (linha 10-Turquesa) e em 20/09/2023 na estação Jurubatuba (linha 9-Esmeralda).

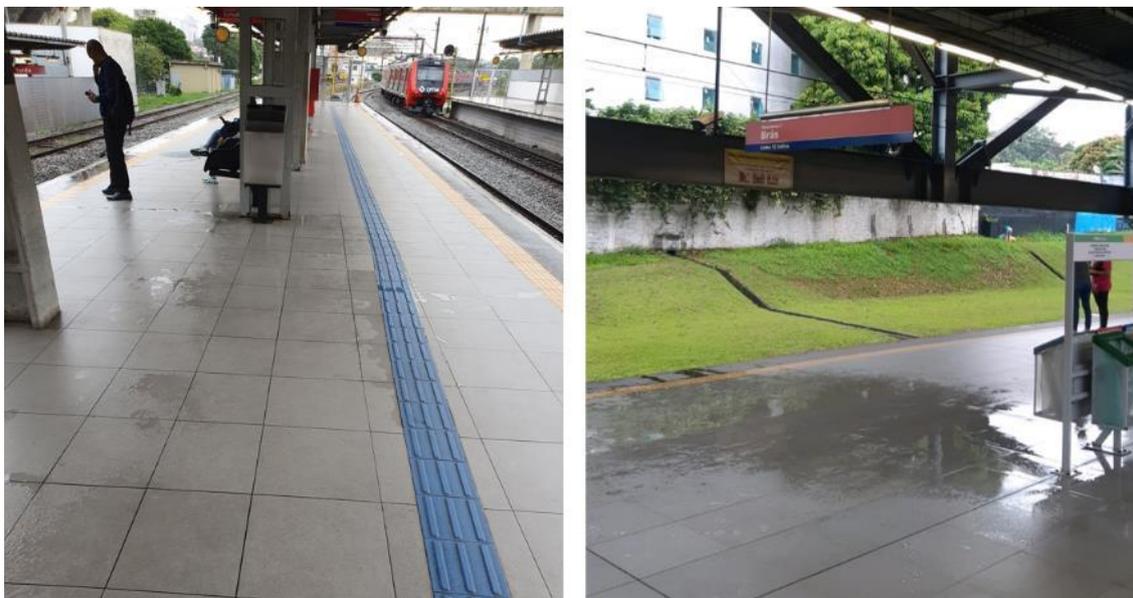
Figura 5 – Plataformas com goteiras

Fonte: Fotografias registradas pela equipe de fiscalização na mesma data de 17/10/2023, respectivamente, na estação Calmon Viana (linhas 11-Coral e 12-Safira) e na estação São Miguel Paulista (linha 12-Safira).

A Figura 5 demonstra o resultado prático da deterioração nas coberturas das plataformas em dias de chuva. Percebe-se que as goteiras estão presentes em boa parte do piso e não somente em pequenas áreas isoladas.

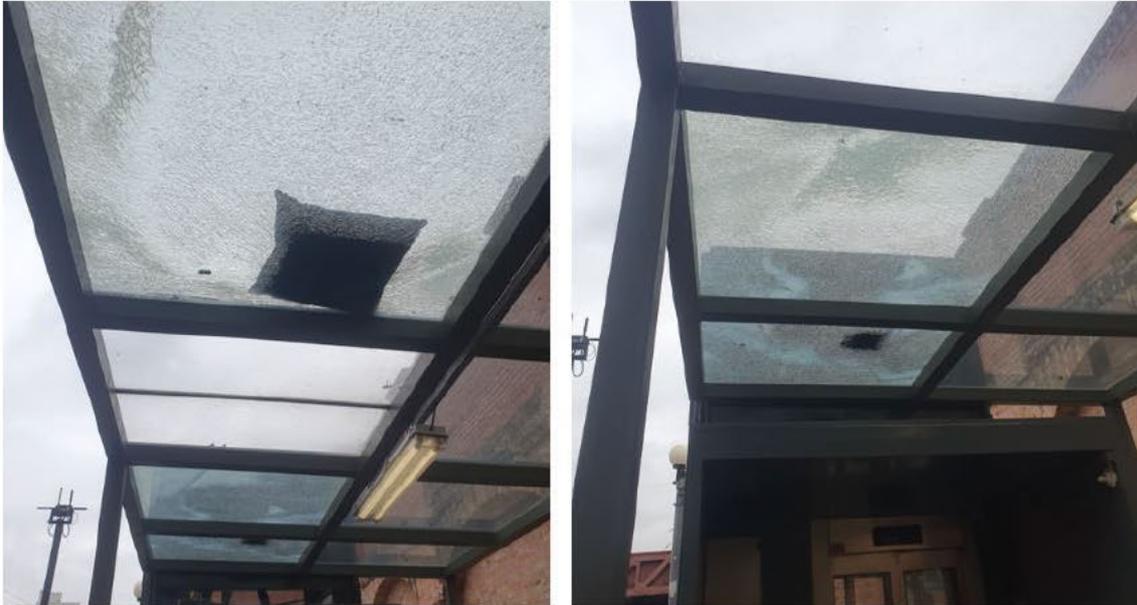
Figura 6 – Plataforma com cobertura de vidro com sinais de vandalismo

Fonte: Fotografias registradas pela equipe de fiscalização em 06/09/2023 na estação Luz (atende múltiplas linhas).

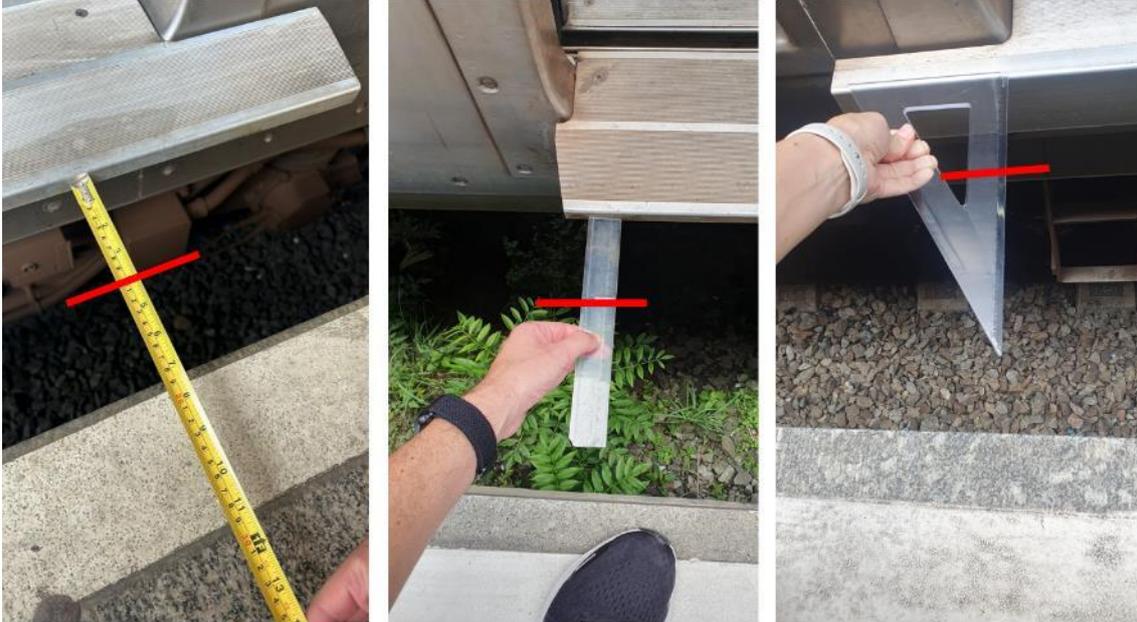
Figura 7 – Vãos entre o trem e a plataforma muito superiores à dez centímetros

Fonte: Fotografias registradas pela equipe de fiscalização, respectivamente, em 06/09/2023 na estação Brás (atende múltiplas linhas), em 30/10/2023 na estação Carapicuíba (linha 8-Diamante) e em 05/10/2023 na estação Hebraica Rebouças (linha 9-Esmeralda).

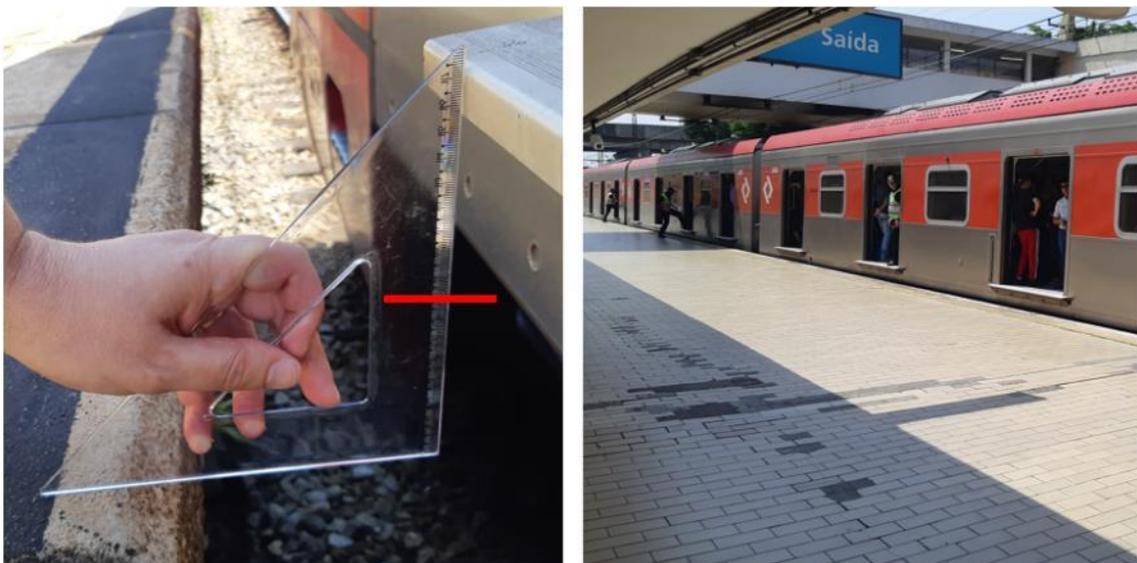
Figura 8 – Degrau entre o trem e a plataforma muito superiores à oito centímetros

Fonte: Fotografias registradas pela equipe de fiscalização em 25/09/2023 na estação Ipiranga (linha 10-Turquesa).

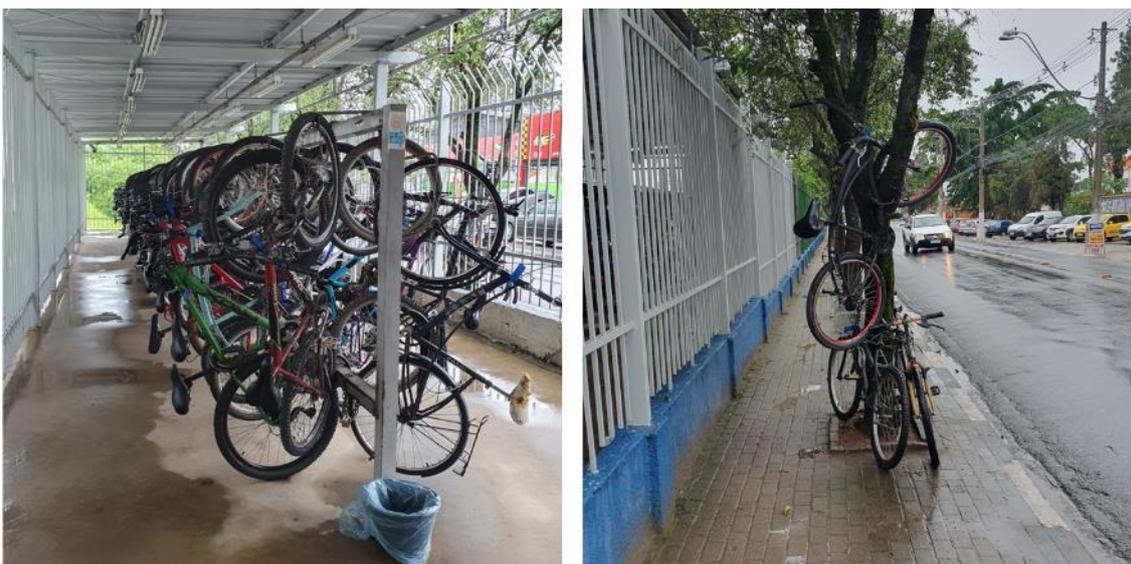
Figura 9 – Bicicletário com lotação máxima

Fonte: Fotografias registradas pela equipe de fiscalização em 17/10/2023 na estação Calmon Viana (linhas 11-Coral e 12-Safira) e calçada anexa à estação localizada na Avenida Brasil, altura do número 1290, no município de Poá-SP.

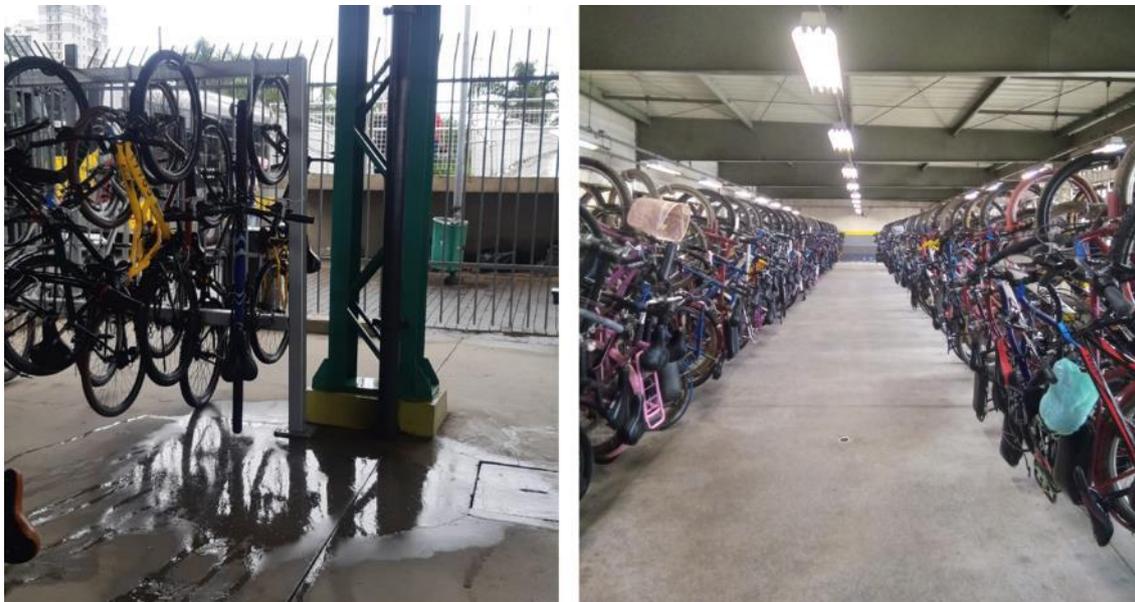
Figura 10 – Bicicletários, respectivamente, com goteiras e lotação máxima

Fonte: Fotografias registradas pela equipe de fiscalização, respectivamente, em 17/10/2023 na estação Comendador Ermelino (linha 12- Safira) e em 18/10/2023 na estação Itaim Paulista (linha 12-Safira).

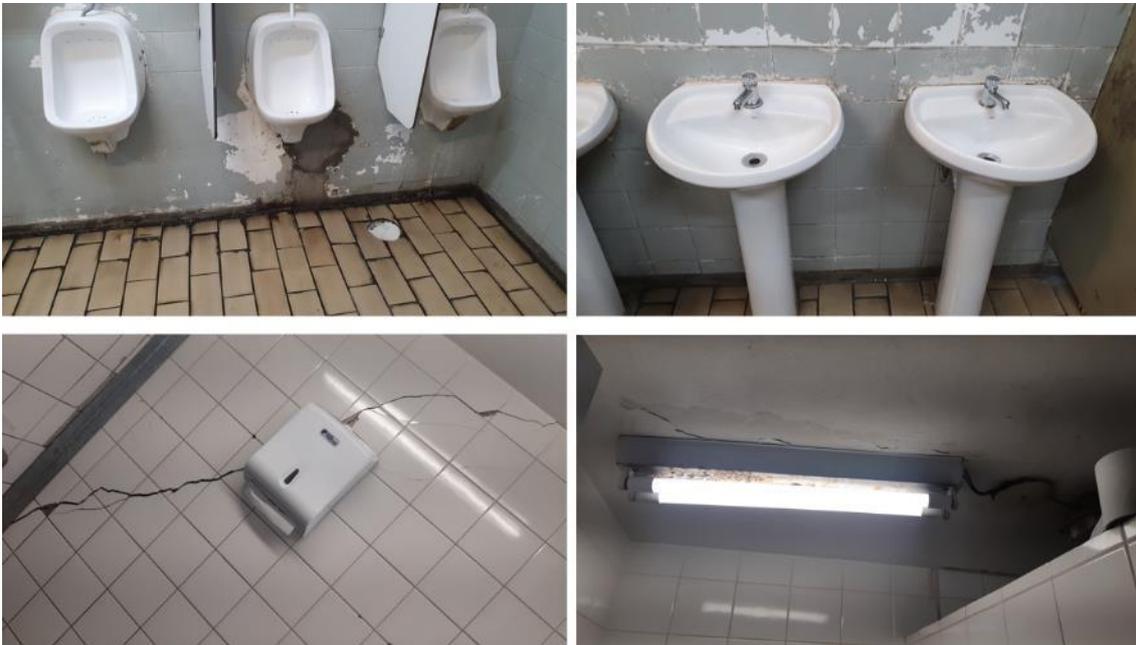
Figura 11 – Sanitários em más condições de conservação

Na Figura 11, as duas fotografias superiores demonstram azulejos deteriorados e reboco aparente, enquanto as inferiores exibem rachaduras nas paredes e no teto do sanitário:

Fonte: As fotografias superiores foram registradas pela equipe de fiscalização em 30/10/2023 na estação Osasco (linha 8-Diamante e 9-Esmeralda), enquanto as inferiores em 25/09/2023 na estação Ipiranga (linha 10-Turquesa).

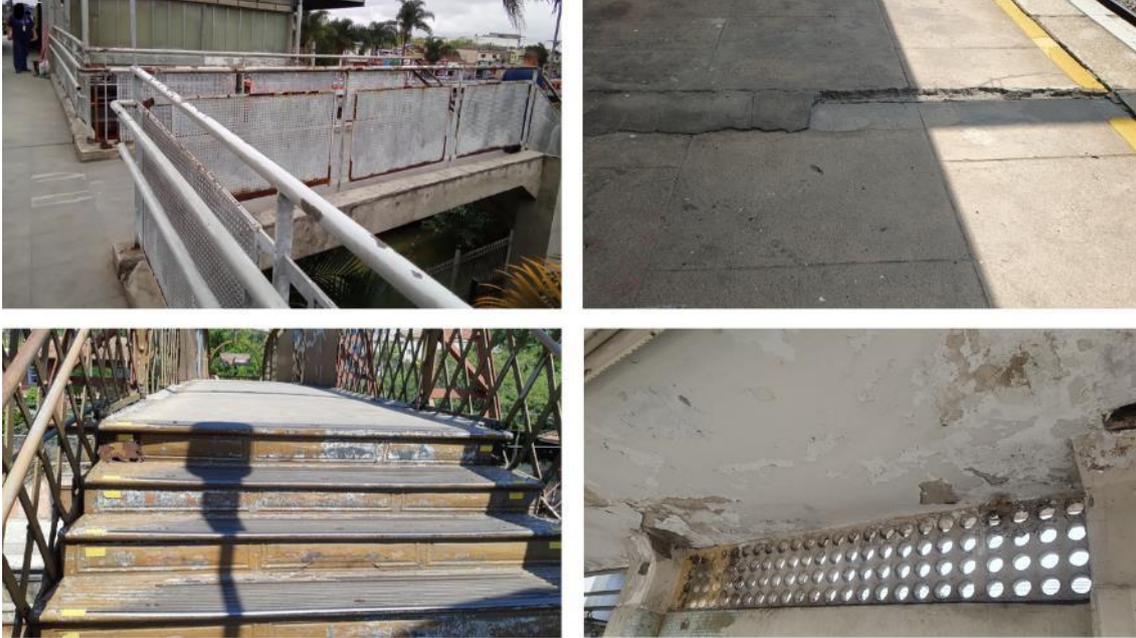
Figura 12 – Corrimãos, pisos, escadas e tetos em más condições de conservação

Fonte: As fotografias superiores foram registradas pela equipe de fiscalização, respectivamente, em 18/10/2023 na estação Itaim Paulista (linha 12-Safira) e em 25/09/2023 na estação Pirituba (linha 7-Rubi), enquanto as inferiores, respectivamente, em 22/09/2023 na estação Ribeirão Pires (linha 10-Turquesa) e em 25/09/2023 na estação Lapa (linha 7-Rubi).

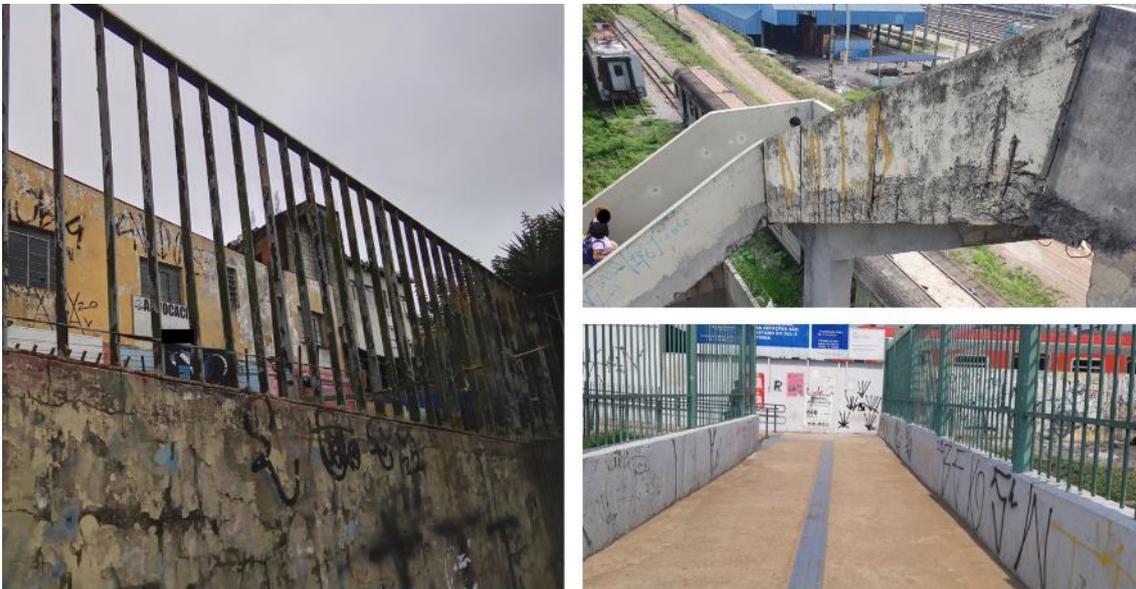
Figura 13 – Pichações nas dependências das estações

Fonte: A fotografia ao lado esquerdo foi registrada pela equipe de fiscalização em 18/10/2023 na estação Itaquaquecetuba (linha 12-Safira), enquanto a fotografia ao lado direito superior em 26/10/2023 na estação Presidente Altino (linhas 8-Diamante e 9-Esmeralda) e a apresentada ao lado direito inferior em 25/09/2023 na estação Utinga (linha 10-Turquesa).

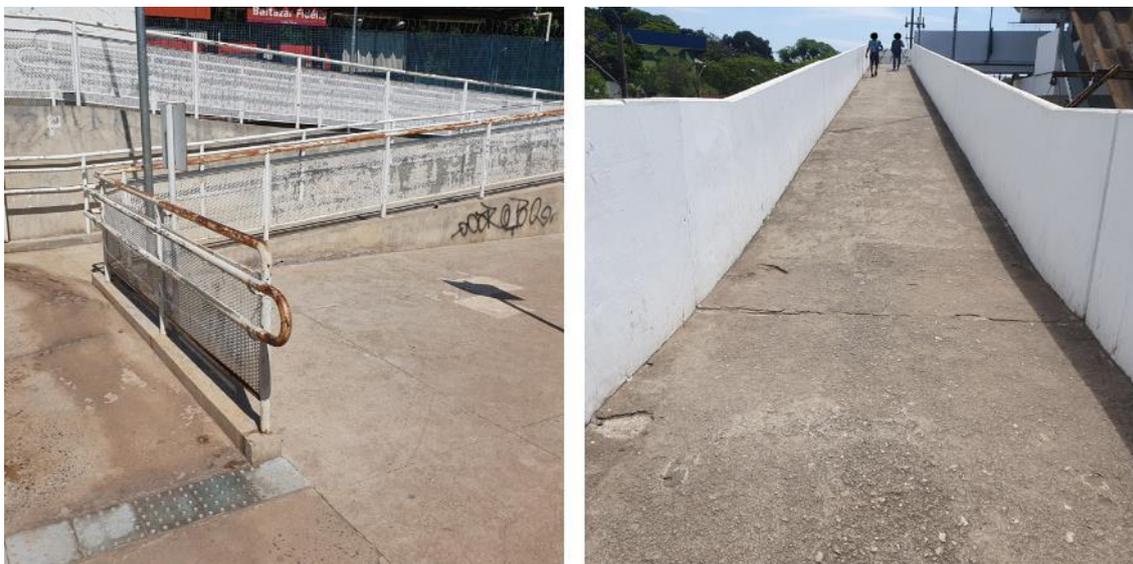
Figura 14 – Rampas de acesso com corrimãos enferrujados, pichações e pisos precários

Fonte: Fotografias registradas pela equipe de fiscalização, respectivamente, em 19/09/2023 na estação Baltazar Fidélis (linha 7-Rubi) e em 18/09/2023 na estação Campo Limpo Paulista (linha 7-Rubi).

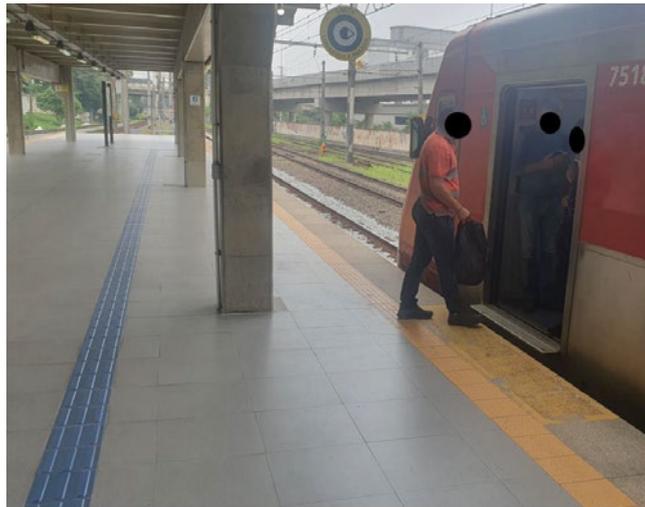
Figura 15 – Piso tátil não guia o deficiente visual para o vagão de embarque preferencial

Fonte: Fotografia registrada pela equipe de fiscalização em 26/10/2023 na estação Domingos de Moraes (linha 8-Diamante). Nota-se o símbolo de “preferencial” em azul na pintura do vagão, próximo ao rosto do passageiro embarcando no trem.

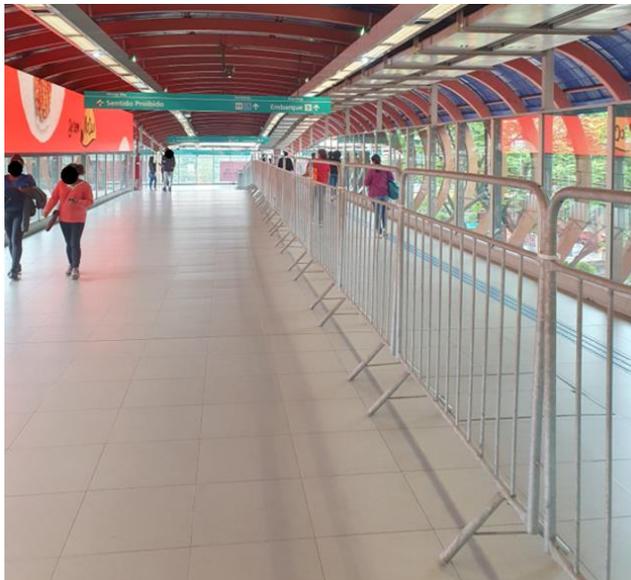
Figura 16 – Grades que dividem o fluxo de passageiros, mas isolam o piso tátil em um dos lados

Fonte: Fotografia registrada pela equipe de fiscalização em 26/10/2023 na estação Pinheiros (linha 9-Esmeralda).

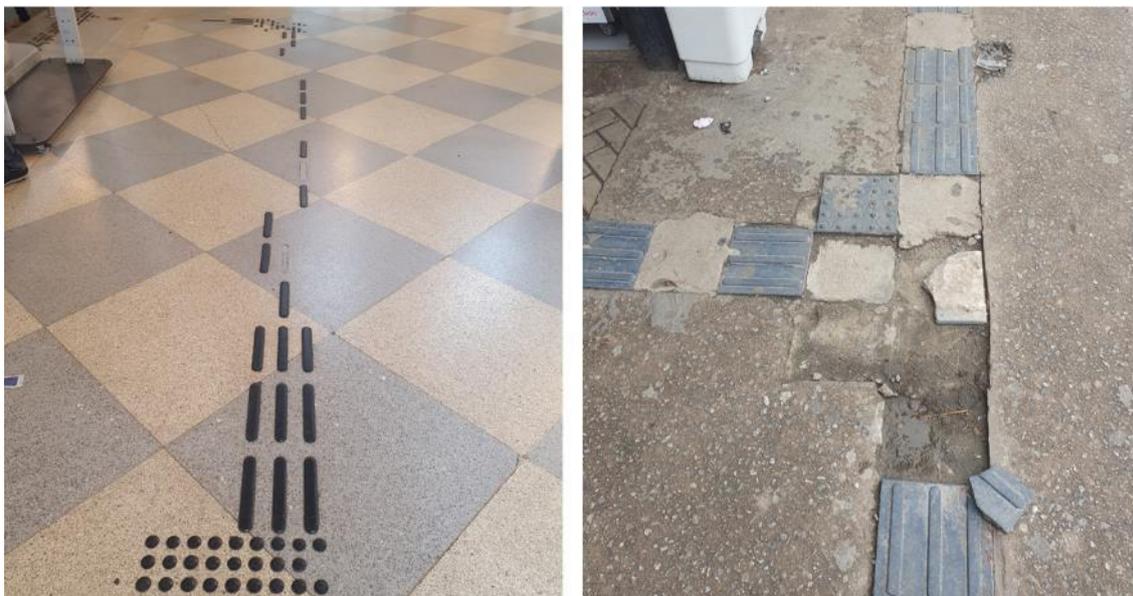
Figura 17 – Pisos táteis em condições precárias de conservação

Fonte: Fotografias registradas pela equipe de fiscalização, respectivamente, em 06/09/2023 na estação Luz (atende múltiplas linhas) e em 17/10/2023 na estação Suzano (linha 11-Coral).

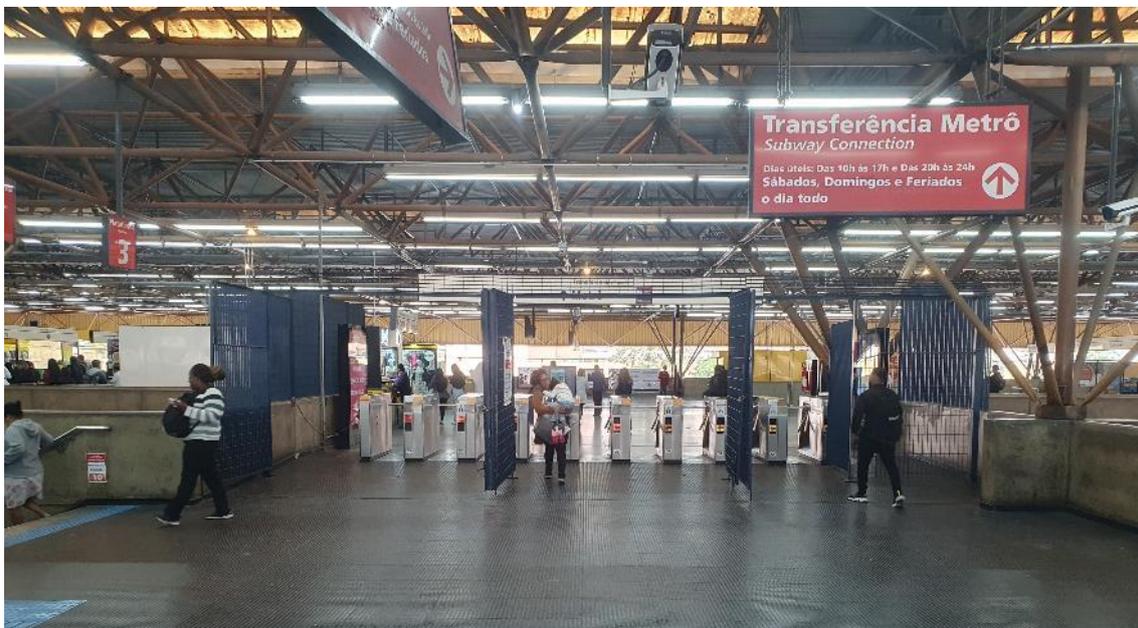
Figura 18 – Transferência entre a CPTM e o metrô sem pisos táteis

Fonte: Fotografia registrada pela equipe de fiscalização em 06/09/2023 na estação Tatuapé (atende múltiplas linhas).

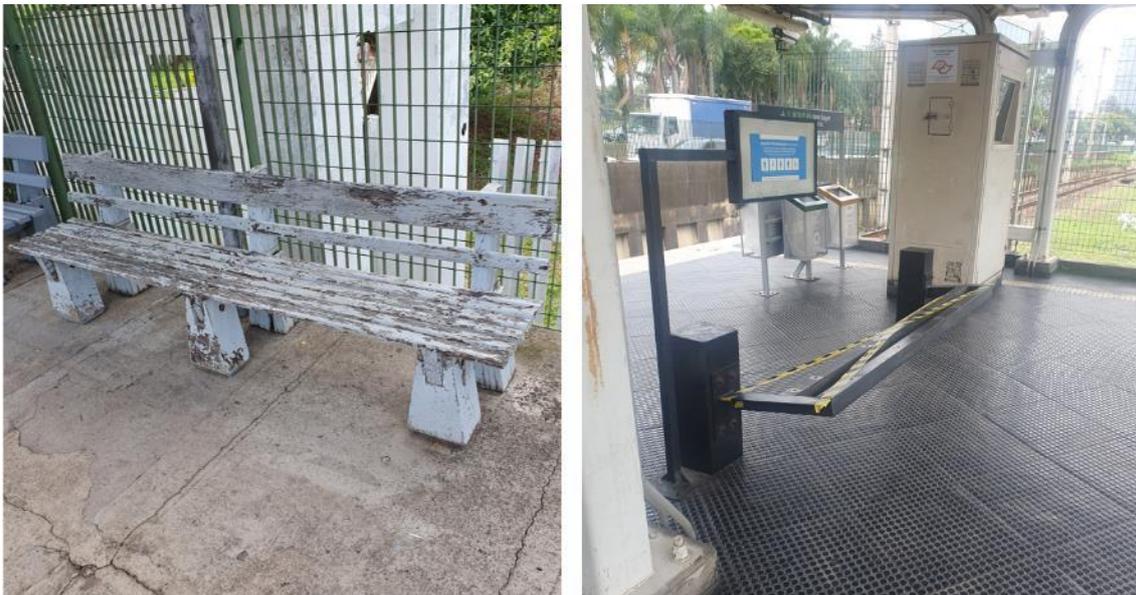
Figura 19 – Banco em mau estado de conservação e ausência de assentos preferenciais em plataforma

Fonte: Fotografias registradas pela equipe de fiscalização, respectivamente, em 18/09/2023 na estação Botujuru (linha 7-Rubi) e em 05/10/2023 na estação Cidade Jardim (linha 9-Esmeralda).

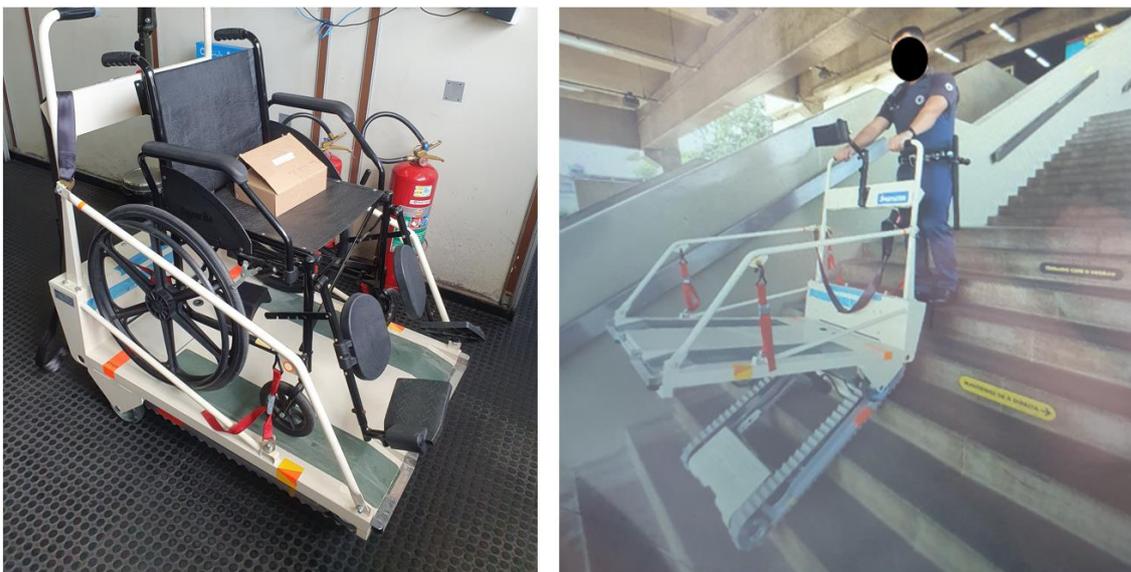
Figura 20 – Equipamento que permite o transporte de cadeirantes em escadas de alvenaria na estação Comandante Sampaio da linha 8-Diamante

Fonte: Fotografias registradas pela equipe de fiscalização em 30/10/2023 na estação Comandante Sampaio (linha 8-Diamante).

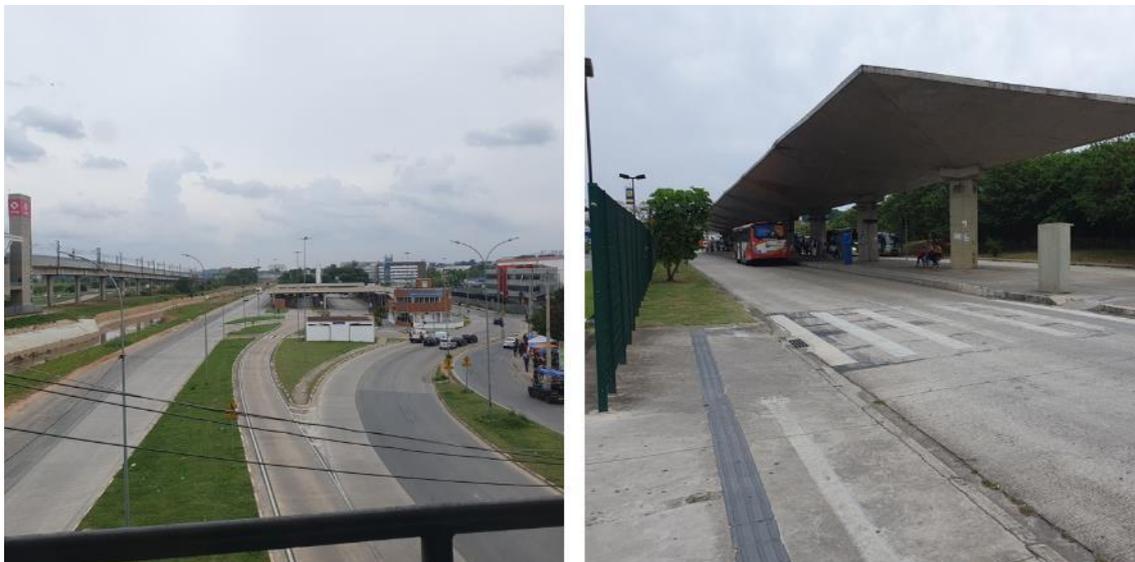
Figura 26 – Terminais de ônibus em estações da linha 13-Jade

Fonte: Fotografias registradas pela equipe de fiscalização, respectivamente, em 04/10/2023 na estação Aeroporto – Guarulhos (linha 13-Jade) e na estação Guarulhos – Cecap (linha 13-Jade).

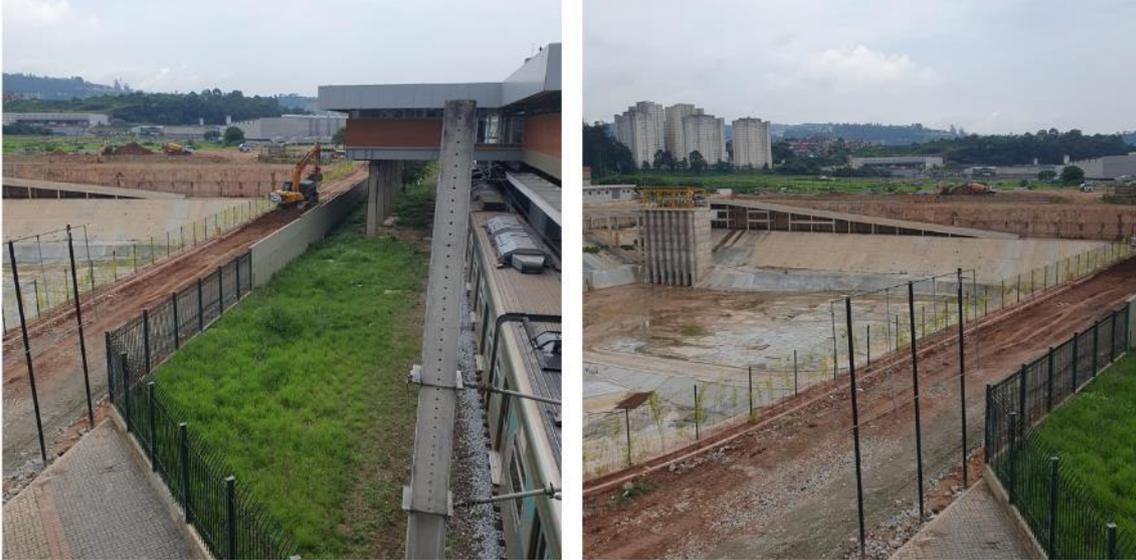
Figura 28 – Piscinão anexo à estação Jardim Silveira da linha 8-Diamante

Fonte: Fotografias registradas pela equipe de fiscalização em 31/10/2023 a partir de visita à estação Jardim Silveira (linha 8-Diamante).

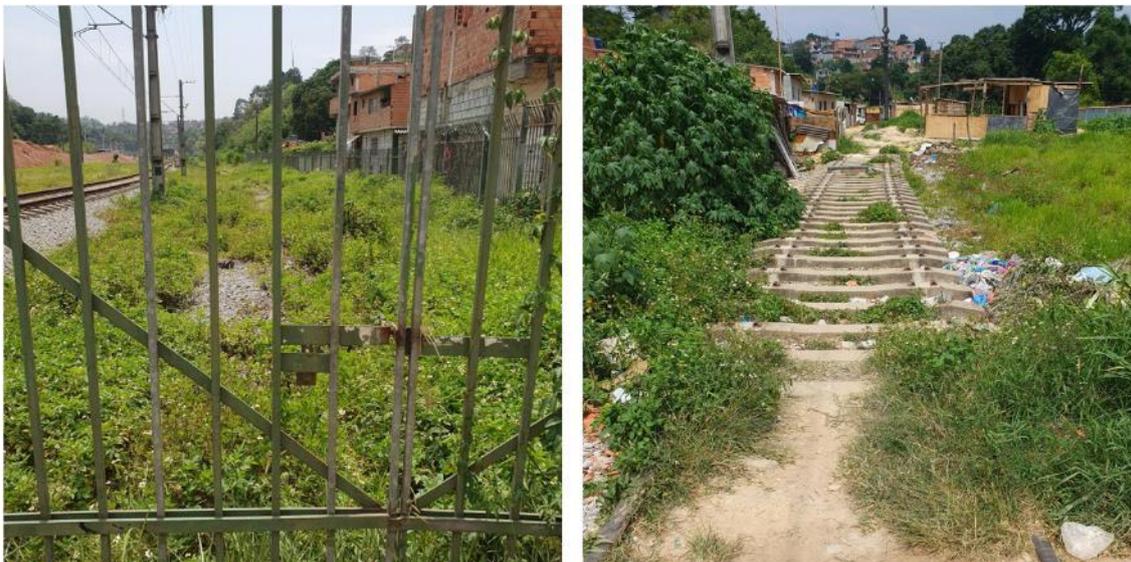
Figura 29 – Ocupação próxima à estação Amador Bueno

Fonte: Fotografias registradas pela equipe de fiscalização em 10/11/2023 a partir de visita à estação Amador Bueno (linha 8-Diamante).

Esclarece-se que as fotografias registradas foram somente da área externa da ocupação, não sendo específica do local em que as 14 residências em risco de desmoronamento estão. Ainda, verificou-se que essa área ocupada não afeta diretamente a operacionalização da estação Amador Bueno e da linha 8-Diamante como um todo, sendo que a área operacional e a área ocupada são divididas pelo gradil apresentado na figura acima.

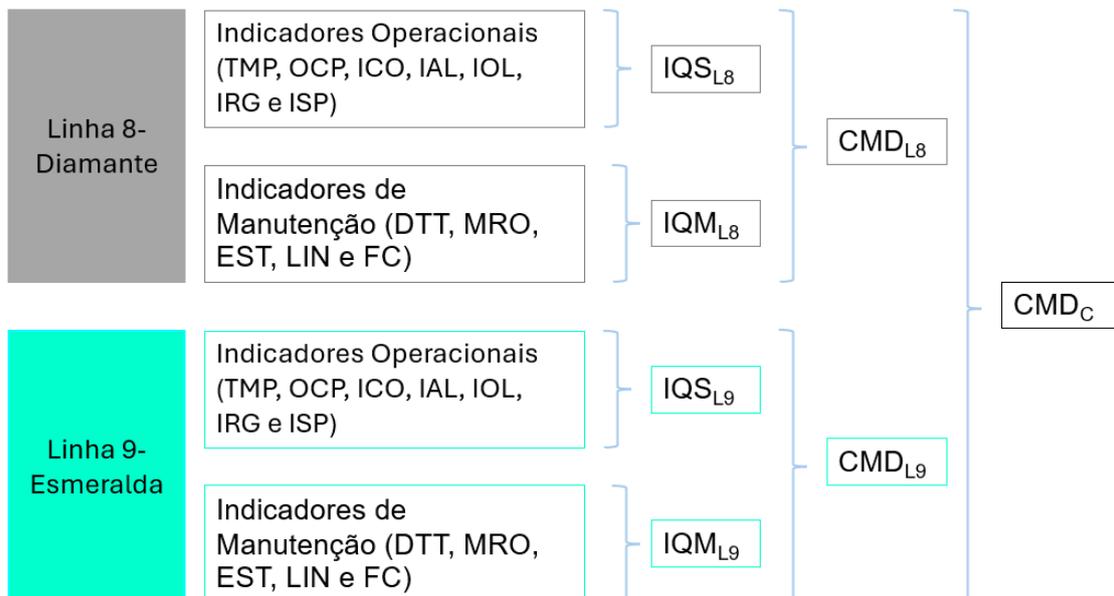
Figura 30 – Fluxo de agregação dos indicadores

O IQS e o IQM de cada uma das linhas são posteriormente reunidos, a partir de uma média simples entre eles, para que se obtenha o Coeficiente de Mensuração de Desempenho (CMD) da linha. Estes são finalmente agregados em um indicador denominado Coeficiente de Mensuração de Desempenho da Concessão (CMD_C). Ele é calculado a partir de cada CMD ponderado pela sua proporção de passageiros transportados no mês. A figura a seguir ilustra o fluxo de agregação dos indicadores individuais até a composição do CMD_C.
