TRIBUNAL DE CONTAS DO ESTADO DE SÃO PAULO  
DIRETORIA DE CONTRATOS E PROJETOS

**ANEXO A – CADERNO DE DESCRITIVO TÉCNICO**

**I. DA DESCRIÇÃO DOS SERVIÇOS**

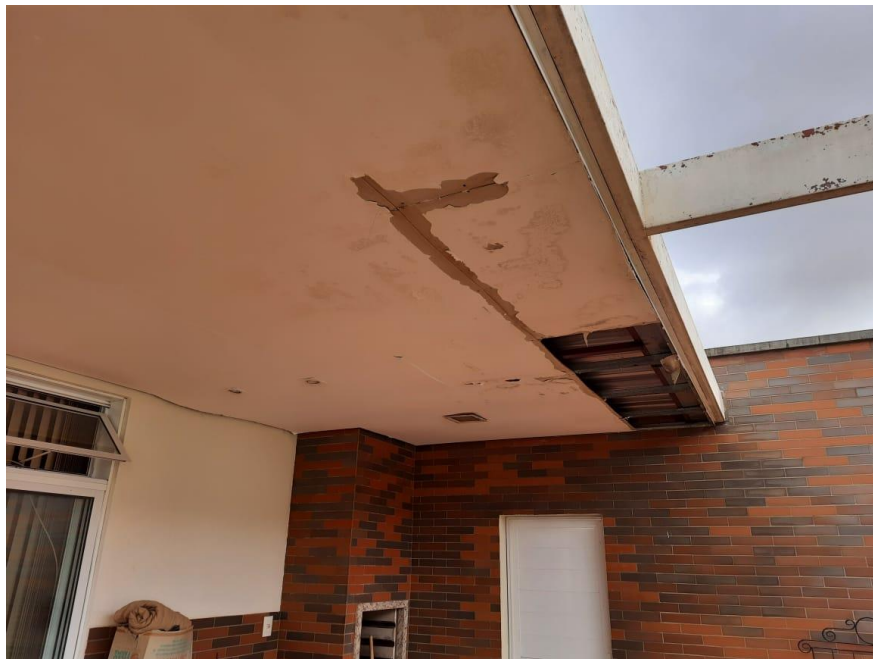
1. Demolição de forro de gesso em placas drywall sob a estrutura metálica da área da churrasqueira. Inclusa remoção, com reaproveitamento para posterior instalação nos mesmos locais, das luminárias e todos os demais elementos necessários para a adequada demolição. Estruturação do forro deverá ser mantida;

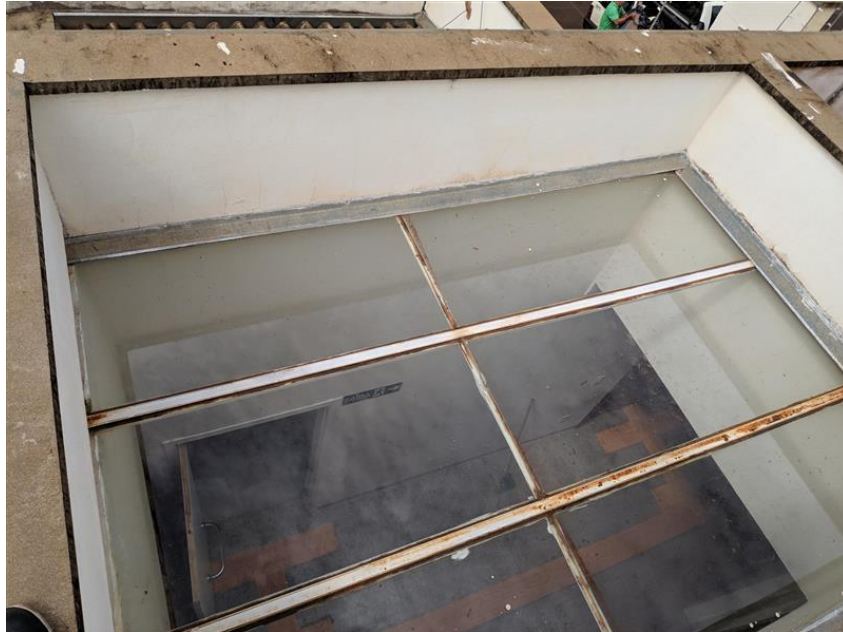
2. Remoção, sem aproveitamento, de estrutura de cobertura em vidro de aproximadamente 2,90m x 2,00m. Inclusa remoção de toda estrutura metálica e das peças de vidro. Incluso fechamento de rasgo de 2,0 x 0,10 x 0,15 (comprimento, altura, espessura) com tijolo, e acabamento com chapisco e reboco. Nos locais onde foram removidos os elementos da estrutura, realizar acabamento com massa, e reboco.

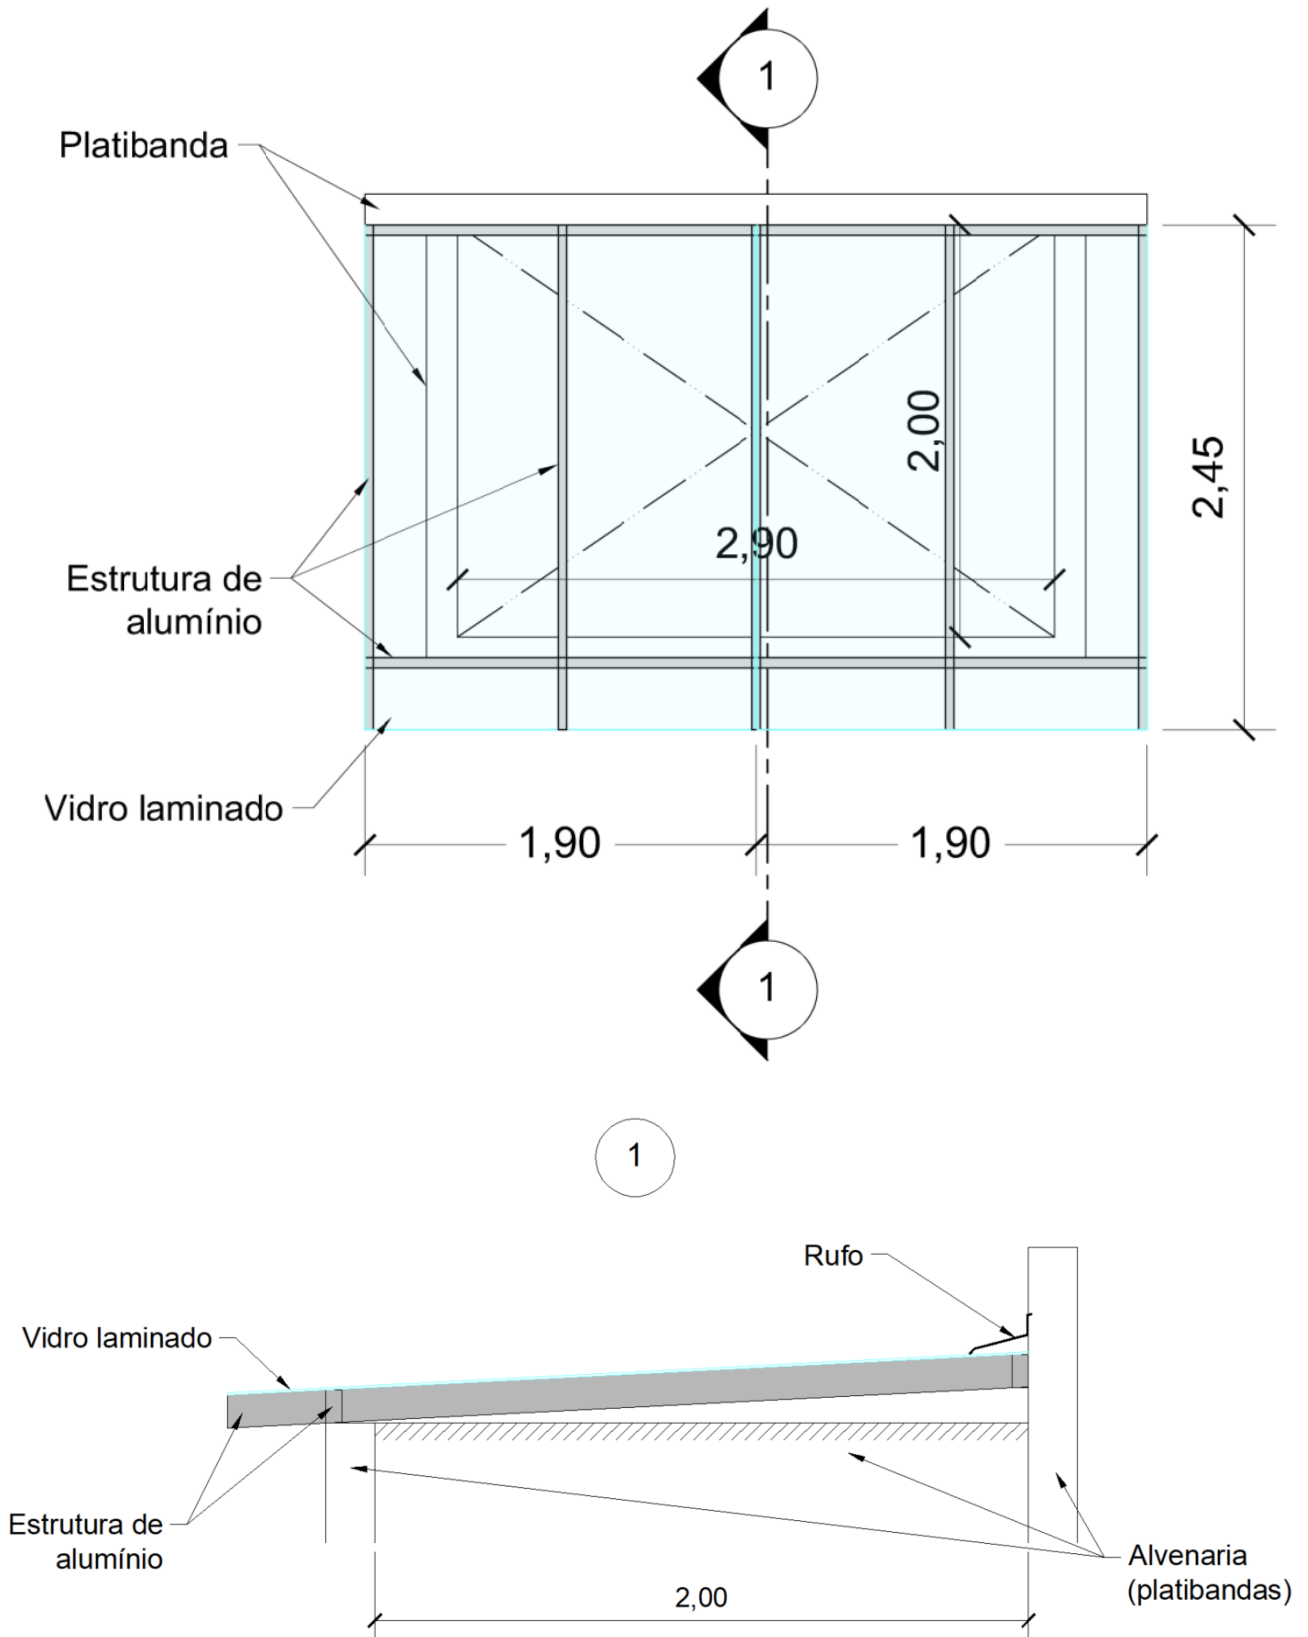
5. Fornecimento e instalação de cobertura de vidro laminado e estrutura em alumínio extrudado, dimensões aproximadas de 2,45m x 3,80m. Dimensões deverão ser conferidas *in loco*. A cobertura deverá exceder em pelo menos 30cm as faces externas das platibandas. Inclinação sugerida de 5%, sem fechamentos laterais, visando à circulação de vento. Composto por 2 peças de vidro laminado de pelo menos 8mm (4+PVB+4), com fator solar máximo de 0,35. Modelo de referência: Cebrace Cool Lite ST 120 ou similar em técnica e qualidade. União dos vidros deverá ser vedada com selante à base de PU ou silicone. Fixação do vidro à estrutura com fita dupla face específica para vidro. Estrutura em alumínio extrudado. Acabamento na cor branca, anodizado ou com pintura eletrostática. Disposição sugerida dos perfis no Desenho. Perfil considerado para fins de orçamento: TG-072 (101,6 x 50,8mm, espessura 1,8mm), com 1,595 Kg/m. Incluso rufo embutido na alvenaria em chapa galvanizada nº 24 na cor branca. Inclusa apresentação de projeto executivo, com respectiva ART ou RRT.

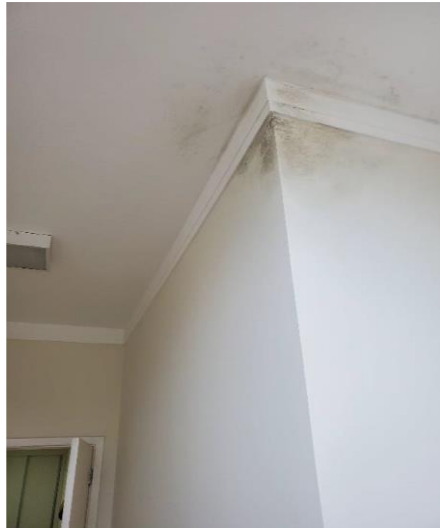
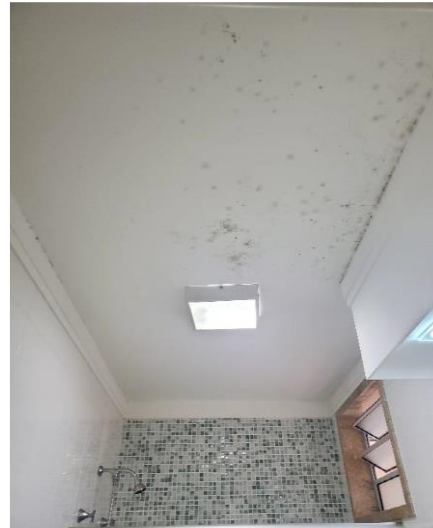
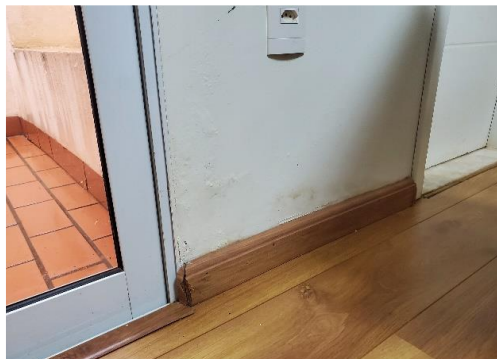
10. Pintura com tinta látex acrílica premium, com aplicação mínima de três demãos, ou enquanto persistirem manchas ou bolhas. Cores de referência a confirmar com a Comissão de Fiscalização, podendo ser necessária a aplicação de teste *in loco*. Serviço contempla a pintura das áreas internas que apresentam manchas de infiltrações (todo o “pano” em que estão localizadas as manchas). Serviço inclui a preparação de superfície, com emassamento de retificação da superfície de forma pontual (onde se mostrar necessário) para correções com massa acrílica nas

alvenarias e reparo da textura, lixa e aplicação de seladora, também, de forma pontual nas áreas internas com manchas de infiltração. Massa, seladora e tinta, marca Suvinil ou premium similar em técnica e qualidade. Inclusos materiais e procedimentos para a forração e proteção dos pisos e fechamentos do imóvel.

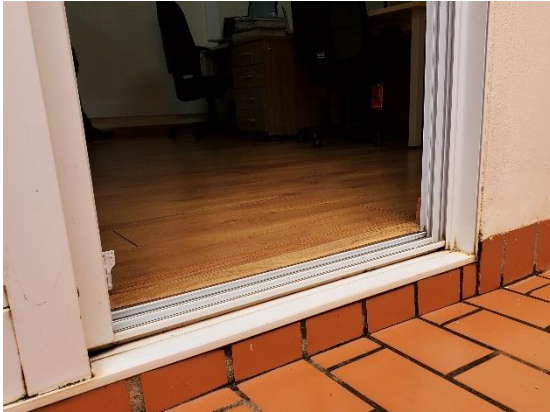
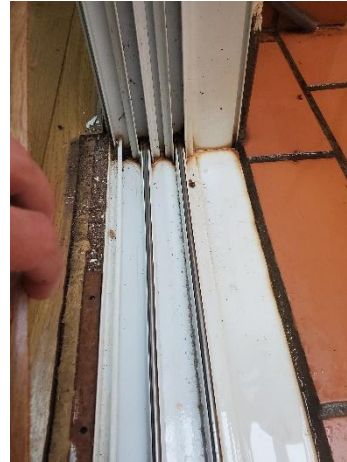
11. Aplicação de selante à base de PU nas esquadrias dos terraços internos. A aplicação deverá ser feita em todo o perímetro externo da esquadria, bem como nos cantos dos trilhos das portas. Serviço será precedido de limpeza para retirada de sujeira e musgo. Inclusos todos os materiais necessários para a perfeita funcionalidade e acabamento do serviço, ferramentas e mão de obra;

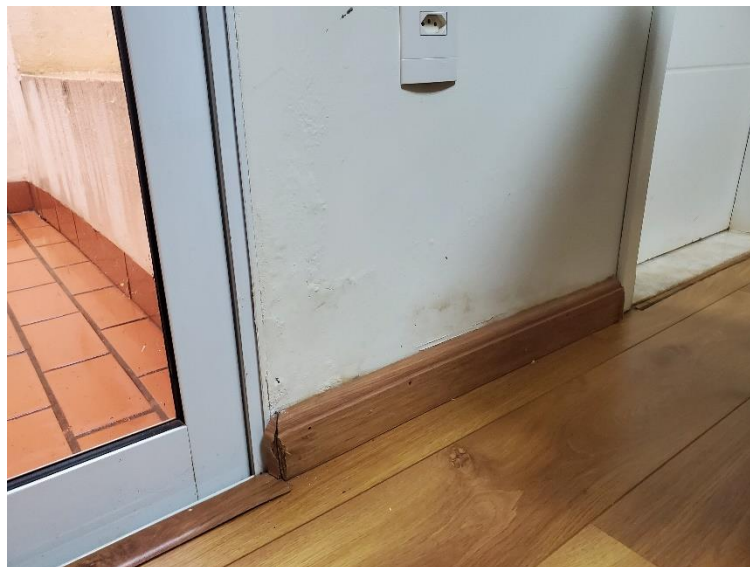
12. Substituição de rodapé em MDF de 7cm de altura das paredes com umidade aparente. Padrão a ser definido pela Comissão de Fiscalização, buscando se aproximar ao máximo do rodapé já existente. Marca de referência: Durafloor ou similar em técnica e qualidade. Inclusos todos os materiais necessários para a perfeita funcionalidade e acabamento do serviço, ferramentas e mão de obra;
