**PROCESSO SEI Nº:** 0004435/2022-47  
**INTERESSADO:** Tribunal de Contas do Estado de São Paulo  
**OBJETO:** Reparo da plataforma elevatória  
**EM EXAME:** Autorização da despesa

Modelo: Haulotte Quick-UP 8 - Série: 013-458 - Horímetro: N/A

## RELATÓRIO TÉCNICO

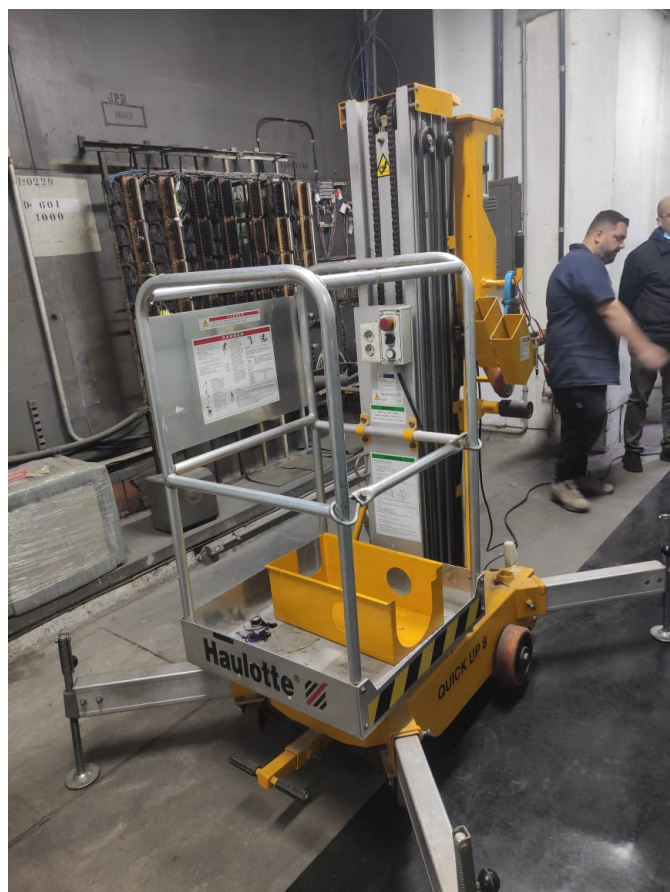
- O Tribunal de Contas do Estado de São Paulo (TCE-SP) fechou um pedido de visita técnica para diagnosticar e inspecionar a plataforma elevatória móvel de trabalho (PEMT), realizada no dia 24/08/2022;
- A visita técnica foi realizada pelo Técnico em Mecatrônica Marcos Henrique Lisboa, realizando os testes mecânicos, elétricos e hidráulicos, de acordo com manual técnico da *PEMT*;

- No término da visita, concluímos que:
  - Há um defeito que impede a operação, indicando falha no motor-bomba e/ou contatora;
  - Inspeccionado (I) 12 itens sem quaisquer problemas;
  - Apontado outros 12 itens como pendente (P) as checagens pendentes, a serem realizadas após o conserto e operação da plataforma;
  - 3 itens não são aplicáveis, devido ao modelo da plataforma x outros tipos de mastros verticais;
  - Assinalado com um hífen (-) e N/A itens não identificados ou não aplicáveis ao modelo;

- O conserto e testes de funções (operação em si da PEMT), afim de seguir com os demais testes e verificações;
- Verificação e testes no sistema mecânico - lubrificação e reaperto geral
- Verificação detalhada dos sistema elétrico, com foco no controle de plataforma e solo;
- Verificação detalhada do sistema hidráulico (após conserto do motor-bomba), com a possibilidade de troca de óleo e filtro;
- Verificação e testes no sistema de emergência
- Lavagem e lubrificação geral;
- Liberação para operação.

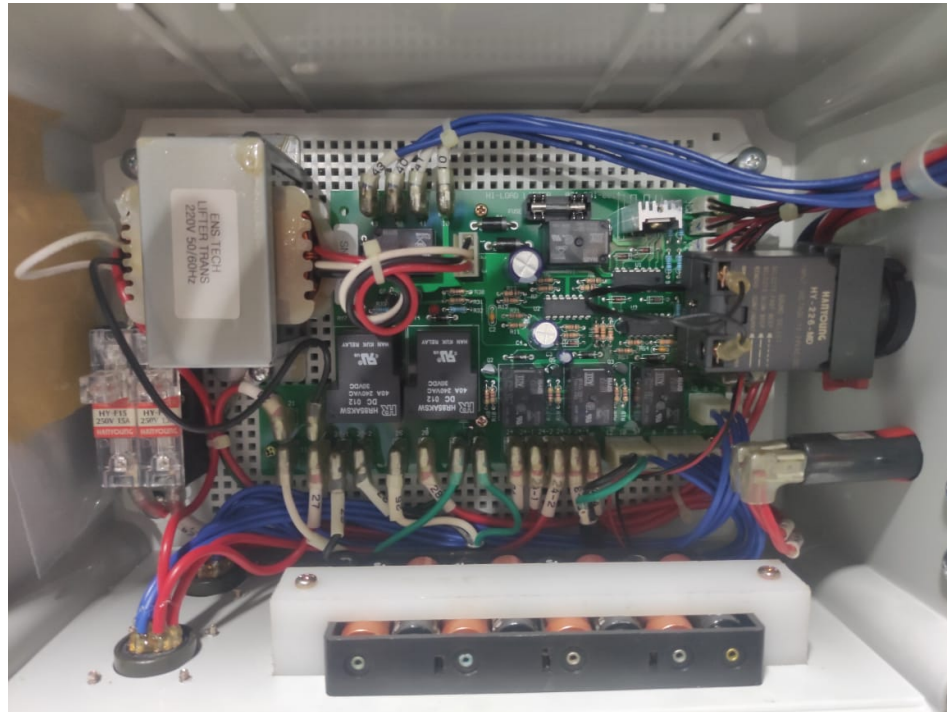
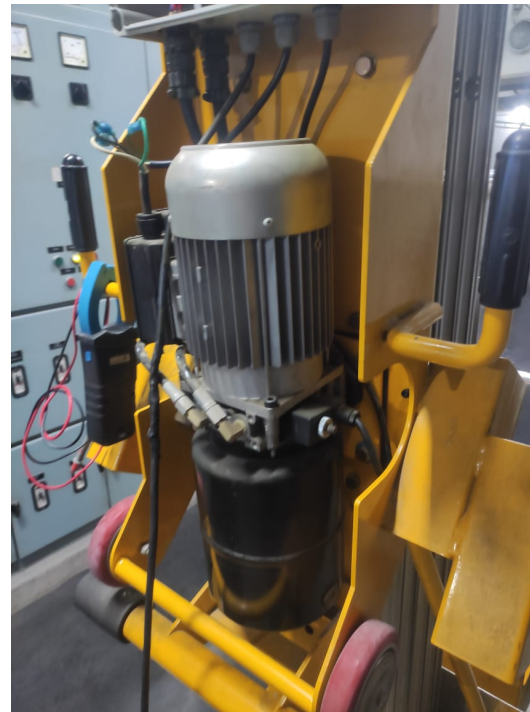
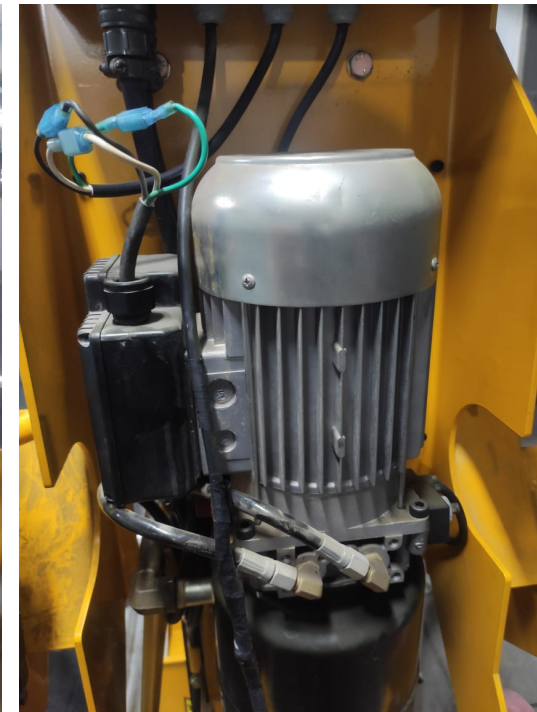
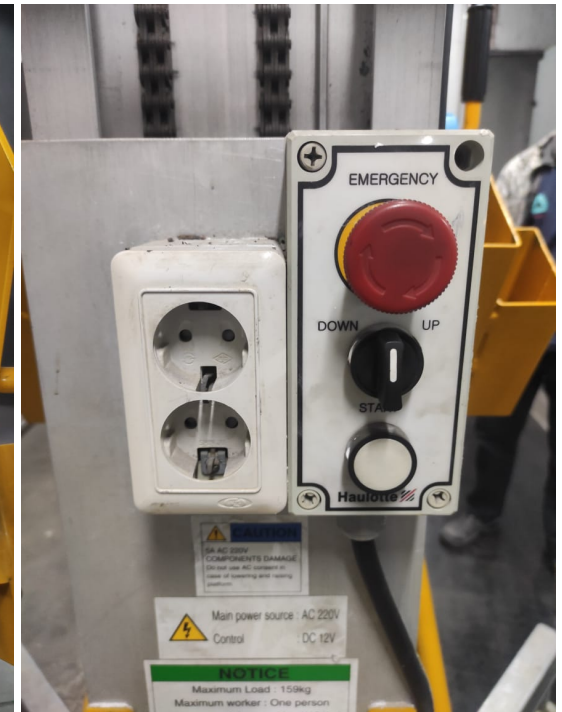
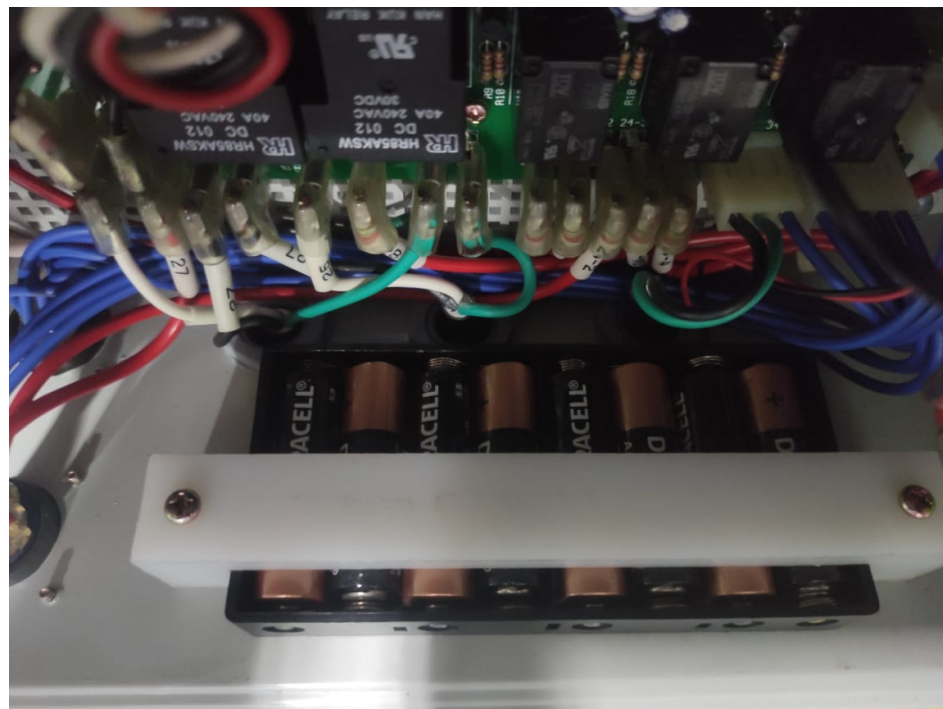
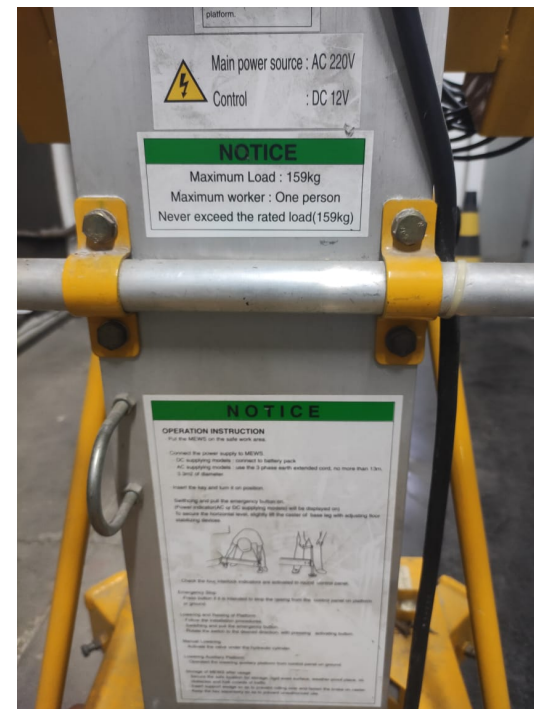
B5 - Motor de bomba de função não atua, efetua  
do testes de tensão e resistência.  
tensão chegando 220V, resistência 1.5 ohms.

1. Remoção da PEMT para realização dos testes e verificação na oficina da Maxtra, espaço aberto para visita e inspeções por parte do cliente;
2. Análise do motor-bomba para identificação da possibilidade de reparo ou substituição (novo);
3. Realização das demais atividades
4. A substituição do motor e/ou contatora será tratada a parte, como extra, pois é improvável.
